1. Obiekt zabytkowy

Kościół św. Wojciecha

2. Miejscowość

Cerkwica Duża

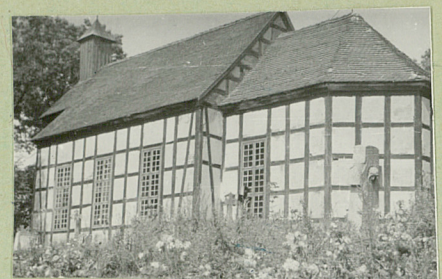
Elewacja południowa

31. Szkic sytuacyjny, plan schematyczny, uwagi opisowe, fotografia
 budynk konstrukcji szachulcowej, belki, malowane, cegły
 ołynkowane, sieża drewniana. Fundament kamienny
 granit
 n = 1.0 m.
