1. Obiekt

DWÓR

3. Miejscowość

RADZIM

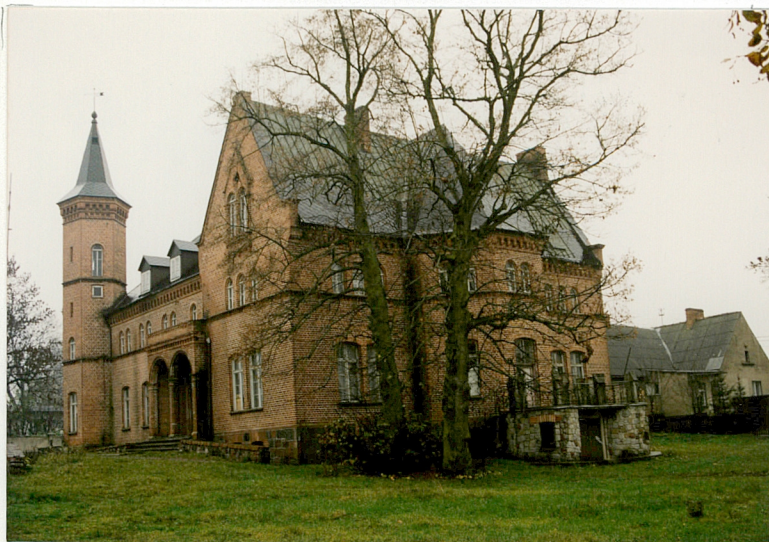
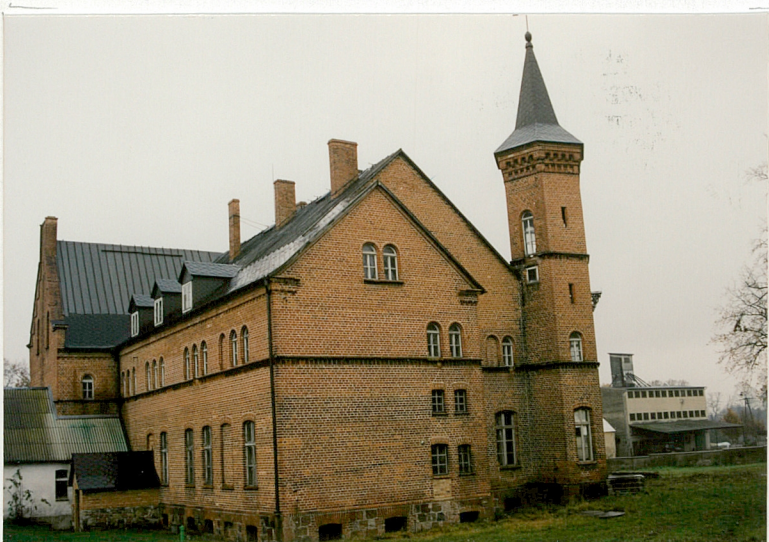
1. Widok ogólny dworu-od strony pn.-wsch.
2. Widok ogólny dworu-od strony pd.-zach.

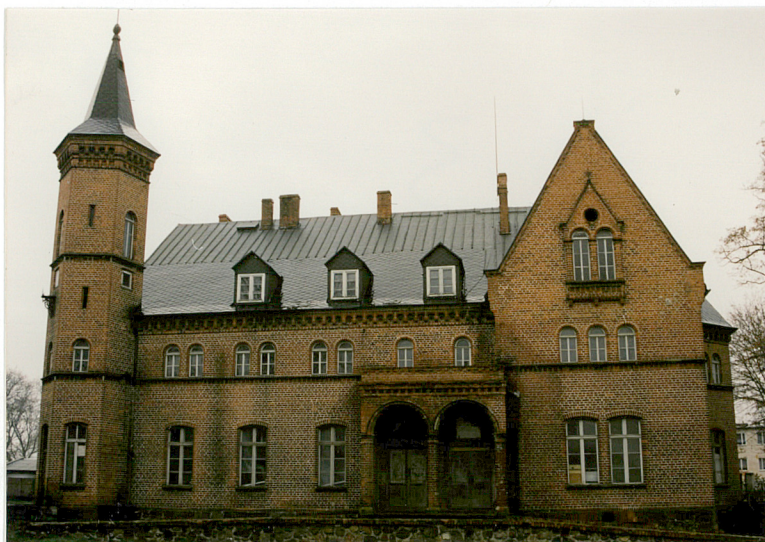
- **elewacja wschodnia (fasada)**- pięcioosiowa, niesymetryczna, od strony pd. zamknięta w narożu sześcioboczną wieżą, silnie wysuniętą do przodu, od strony pn. ryzalitem skrzydła pn. Elewacja poprzedzona wybrukowanym podjazdem zamkniętym wzdłuż linii budynku niską, kamiennie-ceglaną ścianką, analogiczna ścianka od strony zewnętrznej podjazdu. Cokół wysoki, kamienny, lekko występujący do przodu. Wejście główne usytuowane na prawo od osi, w narożu przy ryzalicie. Wejście w formie ryzalitowego portyku, założonego na planie prostokąta, znacznie wysuniętego przed lico fasady, poprzedzonego 3-stopniowymi, kamiennymi schodami. Frontowa ściana portyku przepruta dwoma półkoliście zamkniętymi arkadami, wspartymi na środkowej, czworobocznej kolumnie ze ściętymi narożami. Dwie zewnętrzne kolumny wtopione w pełne ścianki boczne. Łuki arkad, kapitele i bazy kolumn z profilowanej cegły. Ponad arkadami ażurowy fryz ceglany z płytek ceramicznych z motywem rozetki, wyciskany w płytkach, powyżej pełna ścianka z fryzem utworzonym z wysuniętych cegieł. W przyziemiu portyku dwa bliźniacze portale zamknięte łukami półokrągłymi, przedzielone wąską, murowaną ścianką. Wysoki parter oddzielony od piętra ciągłym gzymsem kordonowym w formie fryzu ceglano, przechodzącego na ściany wieży i ryzalitu. W fryzie pas płytek ceramicznych z motywem rozetek. W partii parteru trzy okna o kształcie wydłużonego prostokąta zamknięte łukiem odcinkowym. W partii piętra nad każdym z okien mniejsze, zdwojone okna bliźnie, zamknięte półkoliście. Dwa analogiczne, pojedyncze okna umieszczone nad portykiem. Gzyms podokapowy szeroki, utworzony z ceglano, fryzu arkadkowego. W polu każdej arkady występują przekątniowo ustawione płytki ceramiczne z motywami rozetek pośrodku. W partii poddasza trzy lukarny, kryte daszkami dwuspadowymi, z kwadratowymi oknami. Wieża trójkondygnacyjowa, kondygnacje o zbliżonej wysokości, dzielone ceglano, fryzem. Układ o. okiennych wieży od strony osi (pd.-wsch.) symetryczny w trzech ścianach. Wejście od strony pd.-wsch., zamknięte łukiem odcinkowym, poprzedzone niskim podestem i 4-stopniowymi, kamiennymi schodami. Nad wejściem, na wysokości II kondygnacji metalowy daszek z bocznymi ściankami ażurowymi, zwieńczony stylizowaną palmetą. W partii parteru i piętra o. okienne nawiązujące do elewacji wsch. Ponadto II i III kondygnacja wieży przepruta otworami szczelinowymi. Na osi III kondygnacji wąski, wydłużony otwór okienny, zamknięty półkoliście. Gzyms podokapowy wieży złożony z dwóch fryzów arkadkowych. Szczyt ryzalitu skrzydła pn. rozwiązany symetrycznie. O. okienne parteru i piętra nawiązują kształtem do elewacji wsch. W dolnej kondygnacji zdwojone okna bliźnie, w górnej okna potrójne. W szczycie wsch. skrzydła pn. wydłużone okna bliźnie, zamknięte półkoliście, ujęte profilowanymi filarkami wspartymi na wysokim cokole z trzema konsolami; w partii cokołu fryz z motywem rozetek. Okna spięte półkolistymi, profilowanymi łukami, nad którymi zwieńczenie w formie trójkątnego szczytu z okrągłym otworem pośrodku. Wszystkie okienne w płytkach, profilowanych w cegle ościeżach.

3. Elewacja wsch.-fasada

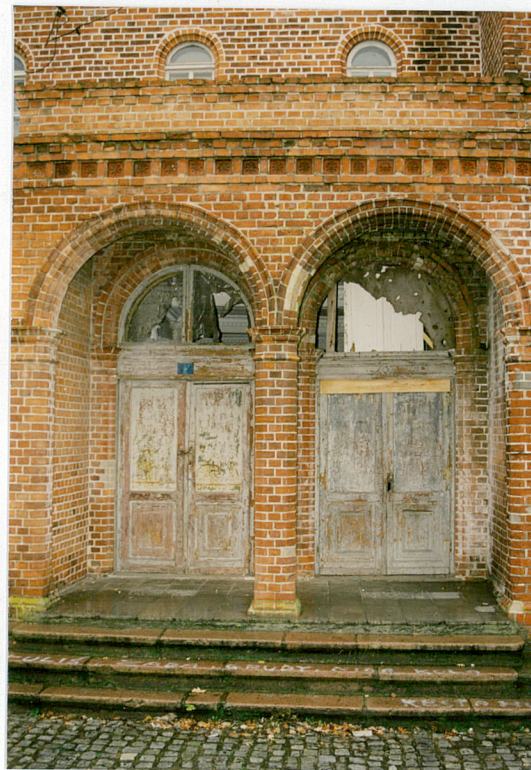
- **otwory drzwiowe**- **zewnętrzne**- o. drzwiowy wejścia głównego w portyku od wsch.-dwa szerokie otwory zamknięte półkoliście, umieszczone w profilowanych wnękach. Para drzwi analogicznych-2-skrzydłowe, pełne, skrzydła podzielone profilowanymi płycinami, z przeszklonym nadświetlem podzielonym pionowo szczebliną. O. drzwiowy w ryzalicie pn.-prostokątny, zamknięty łukiem odcinkowym, drzwi 2-skrzydłowe, płycinowo-ramowe, częściowo przeszklone, w dolnej partii płyciny, nadświetle wysokie podzielone szczeblinami na 4 kwatery. O. drzwiowy do wieży-o kształcie wydłużonego prostokąta, z przeszklonym nadświetlem, drzwi pełne, ramowo-płycinowe, 6 równych płycin, nadświetle podzielone 3 pionowymi szczeblinami. O. drzwiowy w przybudówce od strony zach. (do piwnicy)-prostokątny, zamknięty łukiem odcinkowym, drzwi współczesne.

4. Elewacja wsch.-portyk z wejściem
głównym

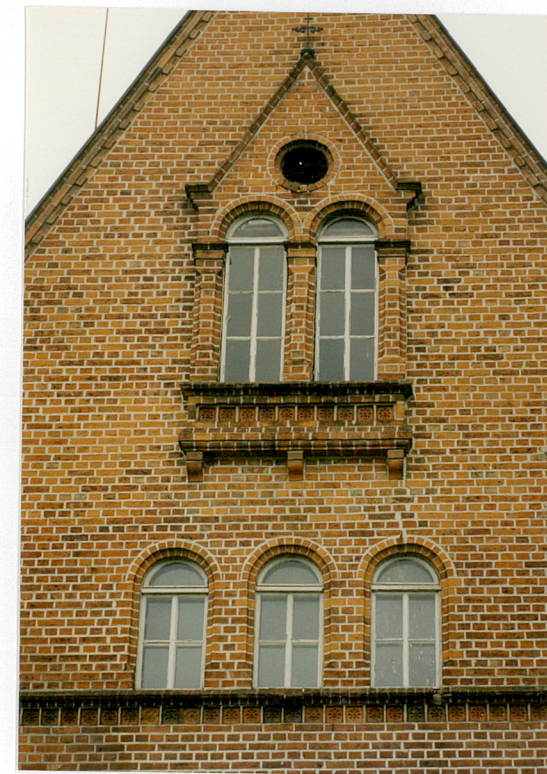
5. Elewacja wsch.- szczyt ryzalitu

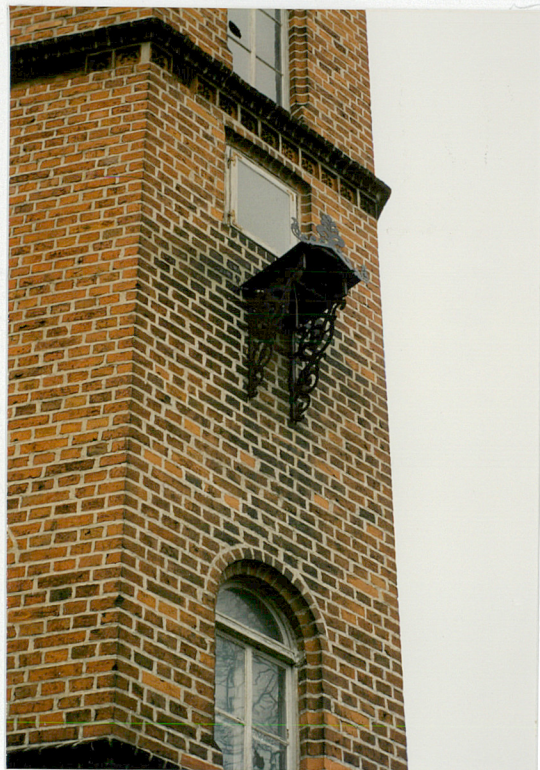
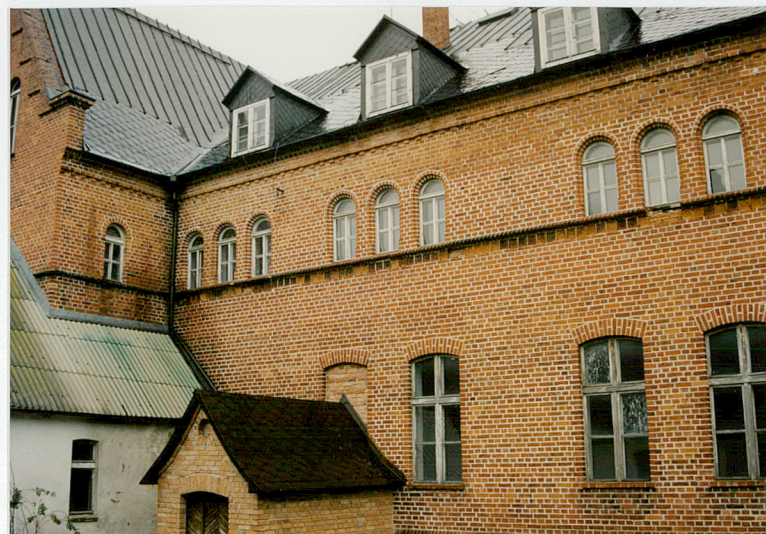
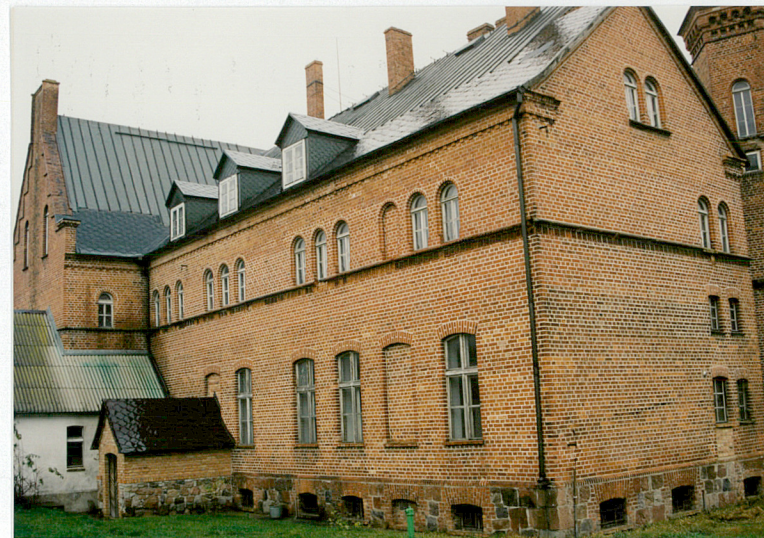
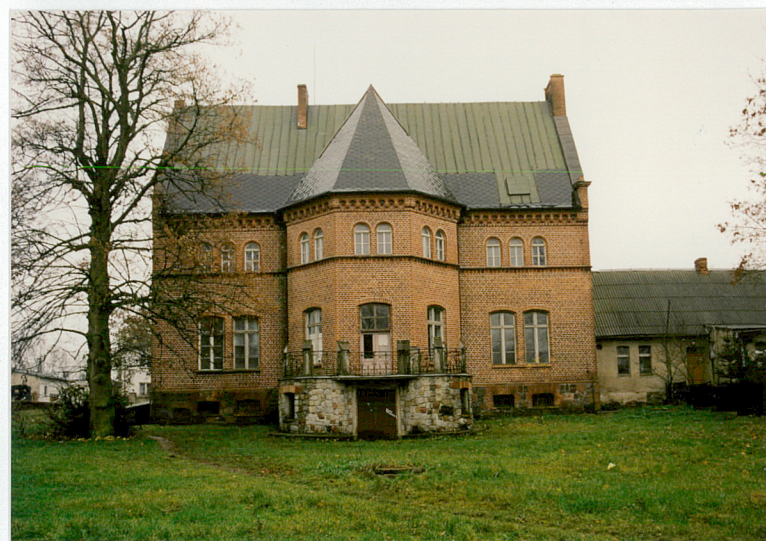
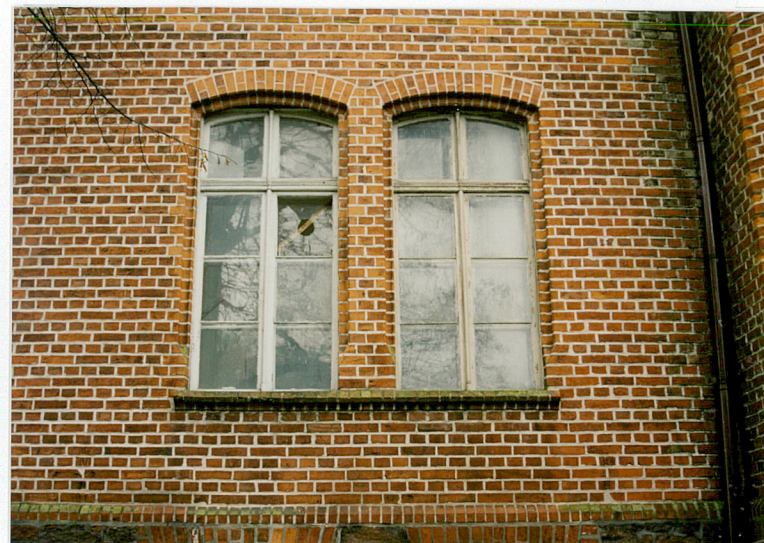
- **elewacja zachodnia**- cokół analogiczny. Do elewacji i skrzydła pn. przylega szczyt późniejszego budynku.

Elewacja ośmioosiowa, niesymetryczna. Na lewo od osi niska przybudówka z wejściem od zach. Wysoki parter oddzielony od piętra ciągłym gzymsem kordonowym w formie fryzu ceglano, z płytkami, na których motyw rozetki. W partii parteru trzy pary o. okiennych o kształcie wydłużonego prostokąta, zamkniętych łukiem odcinkowym. Pierwszy i piąty od lewej otwór w formie blendy. W partii cokołowej, na osi każdego okna niewielkie prostokątne okno, zamknięte łukiem odcinkowym. W partii piętra nad każdym z okien parteru po trzy okna, ponadto trzy okna po stronie lewej; potrójny układ okien nawiązuje do elewacji wsch. Dziesiąty od lewej otwór w formie blendy.

- **elewacja północna**- siedmioosiowa, symetryczna. Cokół rozwiązany analogicznie. Na osi elewacji trójboczny ryzalit, kryty dachem trójspadowym. Podział na kondygnacje nawiązuje do elewacji wsch., gzymsy kordonowy i podokapowy przebiegają na tej samej wysokości, posiadają analogiczną formę. Po obu stronach ryzalitu parter przepruty parą okien bliźnich, nad którymi w partii piętra okna potrójone, w partii cokołowej okienka piwniczne. Podobnie rozwiązany układ otworów ryzalitu, gdzie każdą ze ścian parteru dzieli po bokach pojedyncze okno, pośrodku drzwi, nad otworami para okien bliźnich. Wielkość i kształt okien analogiczny do otworów elewacji wsch. Ryzalit otoczony wysokim, obmurowanym kamieniem tarasem o wyszukanej kształcie-prostokąta, w miejscu zewnętrznych naroży półkoliste występy. Na taras prowadzą 10-stopniowe schody usytuowane od wsch. Taras i schody zamyka metalowa balustrada o stylizowanych motywach roślinnych. Wokół tarasu balustrada umieszczona pomiędzy 9 betonowymi słupkami z profilowaną płyciną.

6. Wieża w pd.-wsch.narożu-II kond.ściany frontowej
7. Elewacja zach. i pd.
8. Elewacja zach.
9. Elewacja pn.
10. Elewacja pn.- okna parteru po lewej stronie

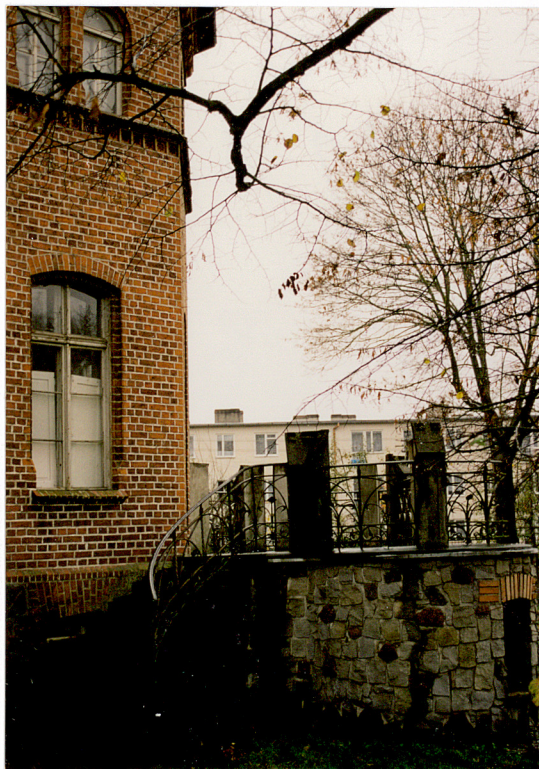
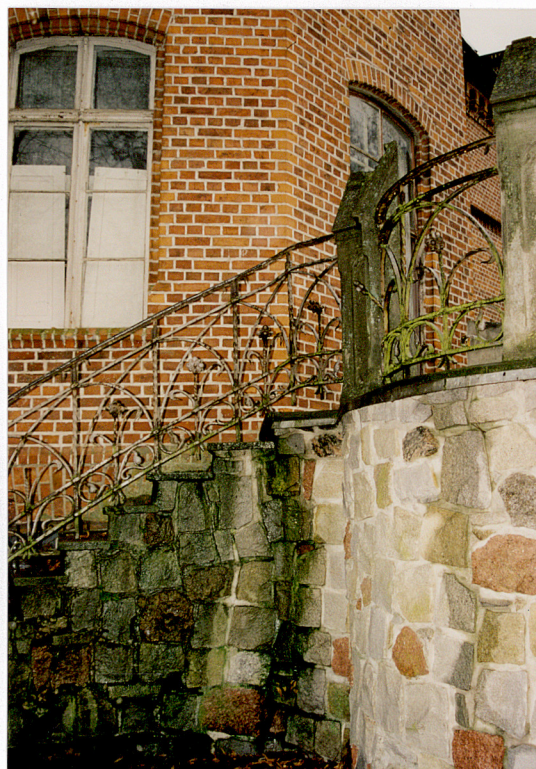
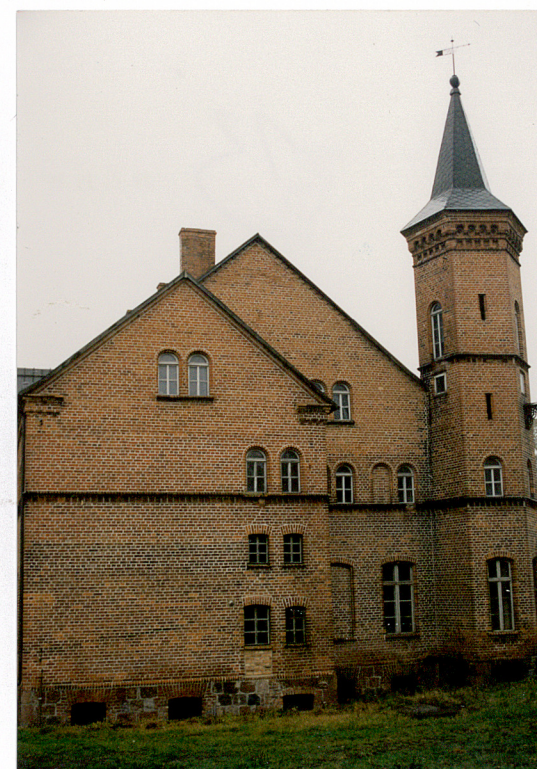
- **schody**- zewnętrzne - ryzalitu wsch.-jednobiegowe, 3-stopniowe, z płyt kamiennych, schody na taras pn.-jednobiegowe, 10-stopniowe, ułożone po linii półkolistej, stopnie rozszerzające się ku dołowi, kamiennie-betonowe, od strony zewnętrznej osłonięte metalową balustradą, schody na wieżę-3-stopniowe, kamienne.

- **elewacja południowa**- do elewacji po lewej stronie przylega wysoka, dość wąska przybudówka, kryta dachem dwuspadowym, po prawej stronie wieża. Cokół analogiczny. Elewacje korpusu głównego i przybudówki podzielone analogicznym gzymsem kordonowym. Ściana pd. przybudówki po prawej stronie przepruta 6 otworami okiennymi, otwory rozmieszczone symetrycznie w trzech rzędach-4 otwory w partii parteru, 2 na piętrze. Okna parteru niewielkie, zamknięte łukiem odcinkowym. Wcześniej w miejscu okna po lewej stronie znajdował się otwór wejściowy. Na piętrze otwory większe, nawiązujące kształtem do pozostałych okien I piętra poszczególnych elewacji. Na osi szczytu okna analogiczne-bliźnie. W partii cokołu 3 niewielkie okna piwniczne. Widoczna elewacja pd. korpusu głównego podzielona symetrycznie o, okiennymi, na parterze 2 okna, z których lewe w formie blendy. W partii piętra i szczytu okna bliźnie, na piętrze dwie pary, z których pierwsze i trzecie od lewej w formie blendy. Na osi partii cokołowej 2 okna. Wszystkie otwory pod względem rozmiarów i kształtu nawiązują do okien elewacji wsch.

11. Elewacja pn.- fragment ryzalitu z tarasem i schodami, ujęcie od strony wsch.
12. Elewacja pn.- fragment ryzalitu ze schodami i balustradą, ujęcie od strony pn.-wsch.
13. Elewacja pd.

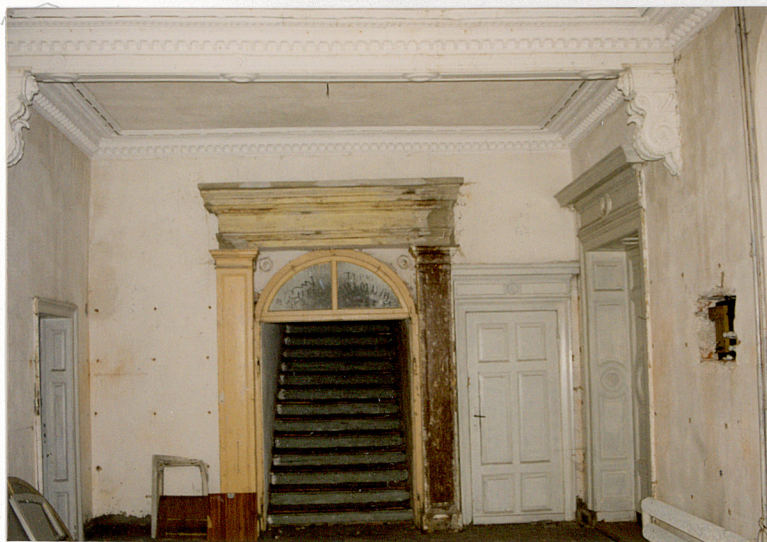
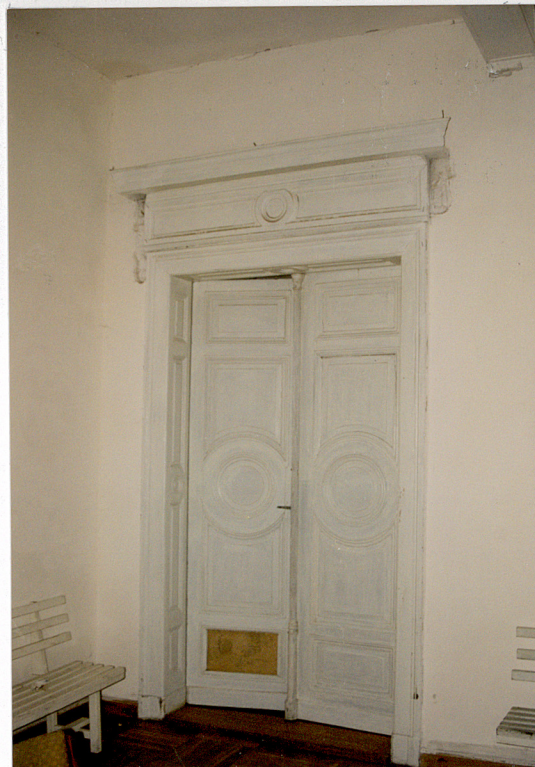
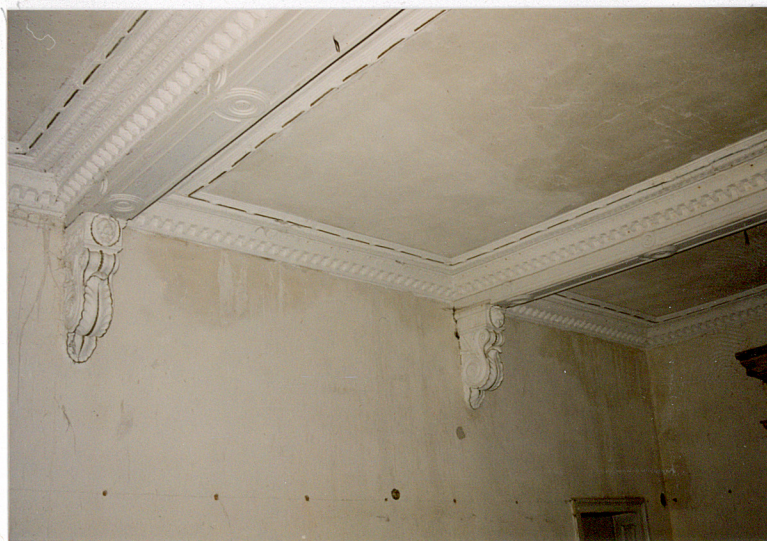
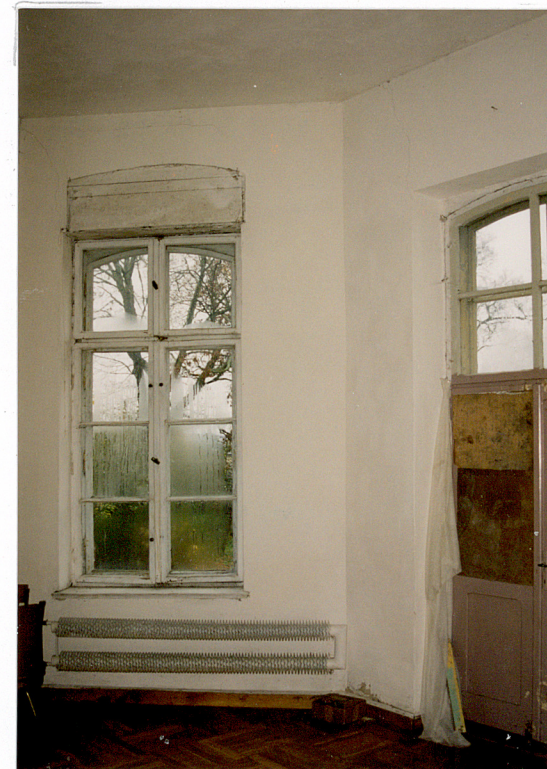
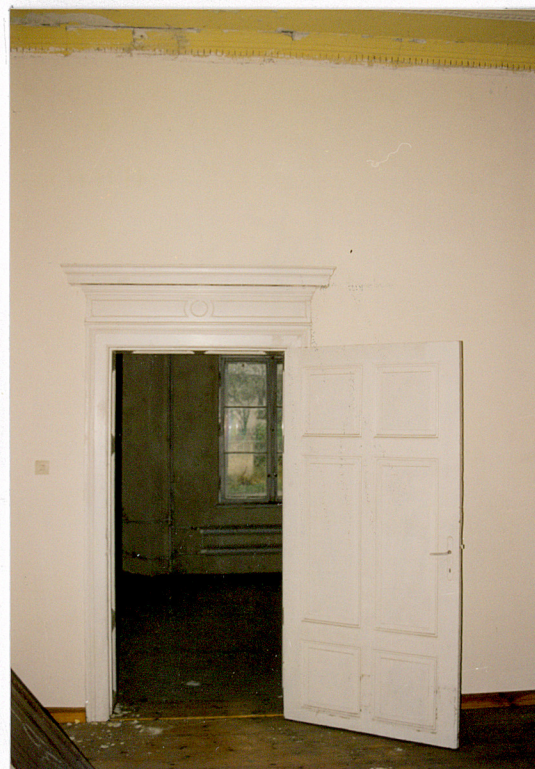
WNETRZE- Główne wejście do dworu prowadzi przez portal portyku w elewacji wsch. na duży hol. W holu, po lewej stronie w głębi, drzwi prowadzące do pomieszczeń w pd. części budynku, po prawej stronie para drzwi 2-skrzydłowych z nadprożami wiodących do pokoi w skrzydle pn. Pośród drzwi wydłużona wnęka zamknięta półkoliście. Na wprost wejścia głównego rozbudowany portal, z drewnianymi pilastrami i szerokim, profilowanym nadprożem, prowadzący na schody wiodące na piętro dworu. Po jego prawej stronie drzwi prowadzące na wąski korytarz, z którego dostęp do pokoju narożnego (pn.-zach.) w skrzydle pn. W holu na uwagę zasługuje sztukatorska dekoracja sufitu. W miejscu styku sufitu ze ścianą szeroki, profilowany fryz ozdobiony ciągłym ornamentem geometrycznym-arkadkowym i ząbkowym. Sufit poprzecznie podzielony dwoma szerokimi gzymsami, których boczne ścianki ozdobione analogicznie,

a frontowa nawiązuje do dekoracji nadproży drzwi-płyciny podzielone pośrodku podwójnym, profilowanym okręgiem. Gzymsy spoczywają na wspornikach o rozbudowanej formie-czworoboczna kostka z dekoracją na wydłużonej wolucie zdobionej liściem akantu. Niektóre detale podkreślone linearną farbą o barwie złotej. Dekoracja sufitu przeniesiona prawdopodobnie z dawnej sali balowej. W skrzydle pn. 3 pokoje o układzie amfiladowym, połączone 2-skrzydłowymi drzwiami z nadprożami. W pokoju środkowym z ryzalitem i tarasem-dawna sala balowa-na uwagę zasługuje sztukatorska dekoracja sufitu, nawiązująca do podziału i dekoracji sufitu w holu (bez wsporników). Dostęp do pd. części dworu-korpus główny-wiedzie poprzez drzwi w holu, usytuowane po lewej stronie do niewielkiego, wewnętrznego przedpokoju, z którego przejście do dwóch pokoi położonych od strony wsch. Między tymi pokojami drzwi 1-skrzydłowe z nadprożem. W pokoju (5) sztukatorska dekoracja sufitu-w miejscu styku sufitu ze ścianą szeroki, profilowany fryz ozdobiony ornamentem roślinnym. W narożnym pokoju (6) otwór drzwiowy zamknięty łukiem odcinkowym, prowadzący do przyziemia wieży. Otwory okienne i drzwiowe wieży umieszczone w wydłużonych wnękach zamkniętych łukiem odcinkowym. W pokoju tym, w wewnętrznej-zach. ścianie wbudowana wysoka ścienna szafka z 2-skrzydłowymi drzwiami i nadprożem (opis-wyposażenie). Z pokoju tego przejście do narożnego pomieszczenia (7), częściowo przebudowanego, pierwotnie stanowiącego kuchnię. W narożu, między pokojem (6) a pomieszczeniem (7) prostokątny otwór drzwiowy, stanowiący przejście na wąskie, kręte schody służbowe. W pomieszczeniu (7) w ścianie pd. dwie wbudowane witryny ściennie-kuchenne. Układ pomieszczeń położonych w części zach. (7-8-9)-amfiladowy. Na piętrze, na wprost schodów, duży, otwarty hol. Pierwotny układ wnętrza piętra zatracony na skutek wtórnych podziałów. Piętro podzielone na szereg niewielkich pokoi mieszkalnych, dostępnych z korytarza. W skrzydle pn. otwarte pomieszczenie z ryzalitem, po jego obu stronach pokoje częściowo przebudowane (zachowane niektóre drzwi płycinowe we wnękach). Na piętrze korpusu głównego, po prawej stronie holu, długi korytarz, z którego dostęp do pokoi. W większości pomieszczenia przebudowane, częściowo zachowane stare drzwi. W głębi korytarza drewniane schody prowadzące na poddasze. W tej części budynku widoczne zniszczenia spowodowane pożarem w 1992 r.

14. Hol z wejściem na schody
15. dekoracja sztukatorska sufitu w holu
16. drzwi między pokojami 2 i 3 (w ryzalicy) w skrzydle pn.
17. Fragment pokoju w ryzalicy w skrzydle pn.
18. Drzwi między pokojami 5 i 6 w korpusie głównym na parterze

20. Najpilniejsze postulaty konserwatorskie <p>Wymiana spalonych fragmentów więźby dachowej, pokrycie dachu blachą miedzianą w miejscu prowizorycznego pokrycia papą. Naprawa tynków wewnętrznych i malowanie. Odczyszczenie i naprawa stolarki okiennej i drzwiowej. Wymiana niektórych drzwi-zewnętrznych ryzalitu, parę zewnętrznych drzwi głównych, rekonstrukcja drzwi głównych w holu. Naprawa drewnianych podłóg z parkietu, wymiana płyt pilśniowych na podłogi drewniane. Odczyszczenie, uzupełnienie i zamontowanie sztukaterii w holu, sali balowej i pokoju (5). Rewaloryzacja parku.</p>

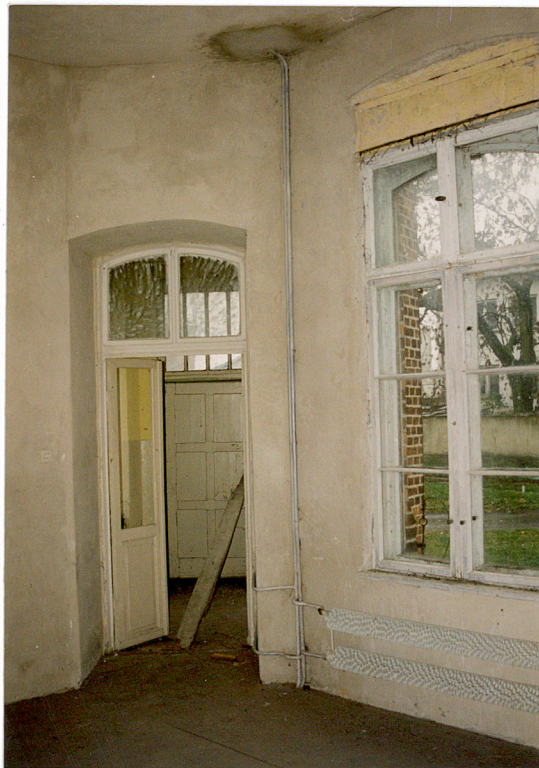
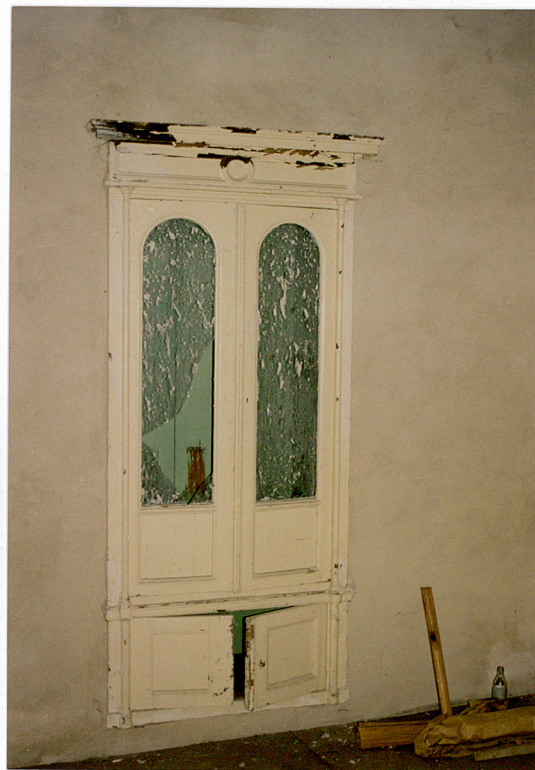
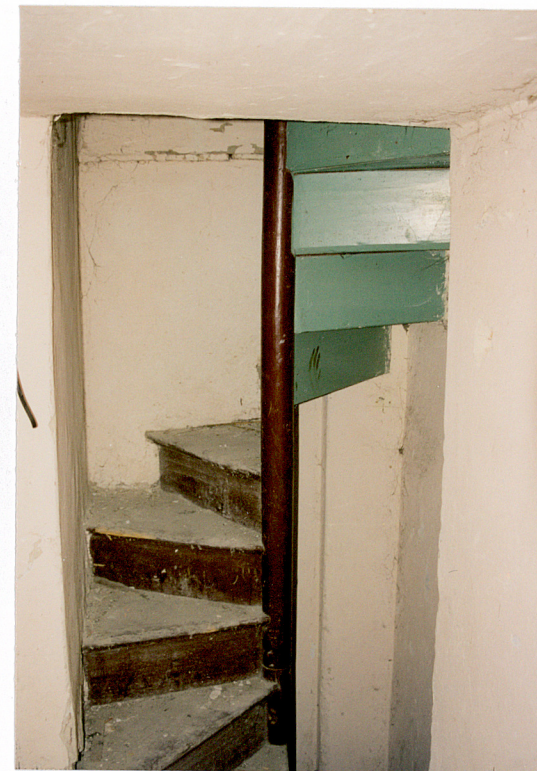
schody wewnętrzne- schody do piwnic-jednobiegowe, 14-stopniowe, betonowe z okładziną lastrico. Schody z holu na piętro-dwubiegowe, z podestem, 23-stopniowe, betonowe z okładziną drewnianą, bez balustrady. Schody służbowe z pomieszczenia w pd.-zach. narożu na piętro-b. wąskie, kręte, drewniane. Schody z piętra na poddasze-jednobiegowe, 13-stopniowe, drewniane, bez balustrady.

WYPOSAŻENIE- W pokoju (6) zachowana dwuczęściowa szafka ścienna zamknięta 2-skrzydłowymi drzwiami, z nadprożem. Górna partia szafki wydłużona, drzwi zdobi płycina zamknięta półkoliście, przeszklona na wysokości ok. 4/5, u dołu kwadratowe płyciny. Po bokach drzwi flankują wąskie kolumnienki. W dolnej partii szafki drzwiczki 2-skrzydłowe, pełne, ramowo-płycinowe, flankowane analogicznymi kolumnienkami. Nadproże zdobi profilowana płycina pośrodku przerwana podwójnym, profilowanym okręgiem, gzyms szeroki, wysunięty do przodu; dekoracja nawiązuje do nadproży drzwi. W pomieszczeniu (7) dwie ściennie witryny kuchenne, przeszklone, znacznie zniekształcone późniejszą modernizacją.

- 19. Pokój narożny (6) w korpusie głównym z drzwiami do przyziemia wieży
- 20. Szafa ścienna w pokoju narożnym (6)
- 21. Schody służbowe w pd. części korpusu głównego - na parterze

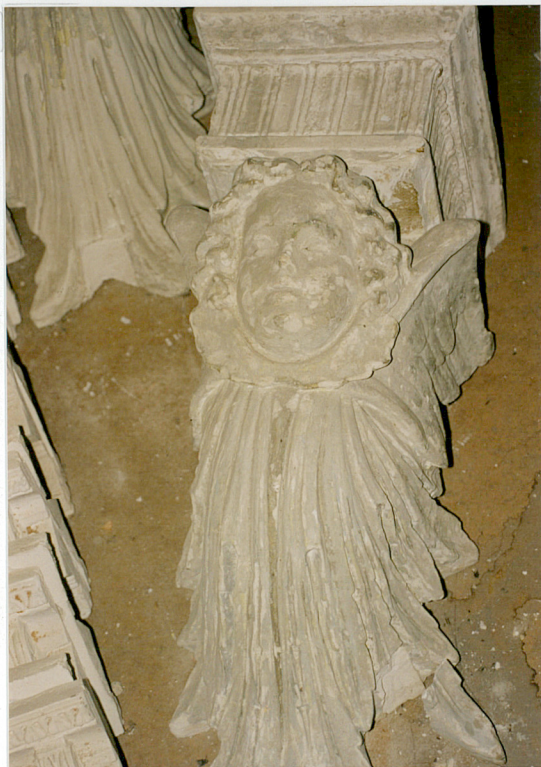
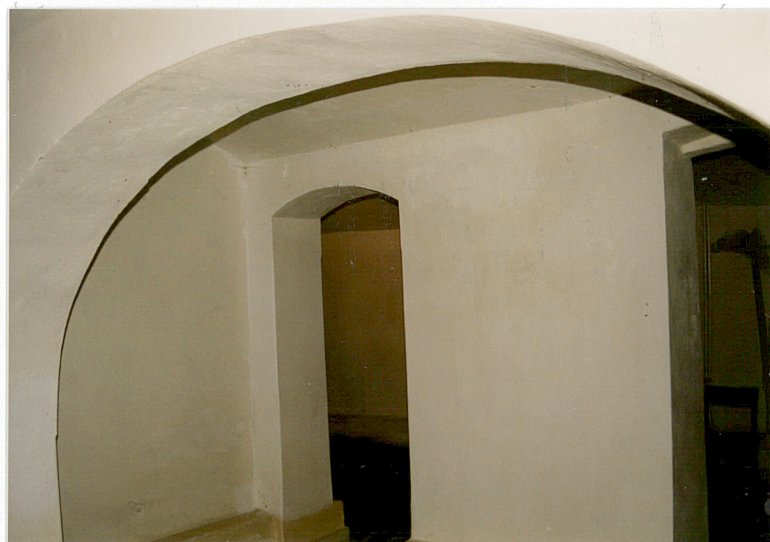
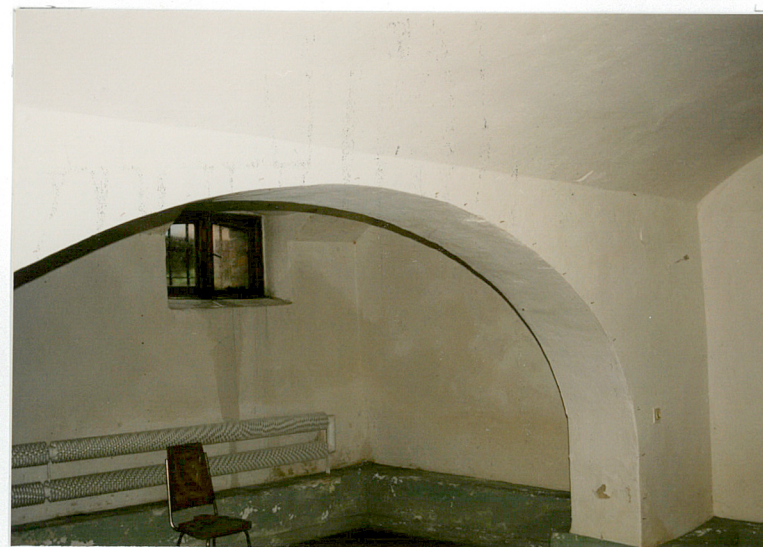
- **konstrukcja dachu**- więźba drewniana o konstrukcji krokwiowo-jętkowej
- **sklepienia**- w piwnicach sklepienia kolebkowe, ceglane. Między kondygnacjami stropy drewniane.

- 22. Detal architektoniczny-wspornik
(nie zamontowany)
- 23. detale architektoniczne wykonane
wg oryginalnych wzorów (nie
zamontowane)
- 24-25. Fragmenty sklepienia piwnic

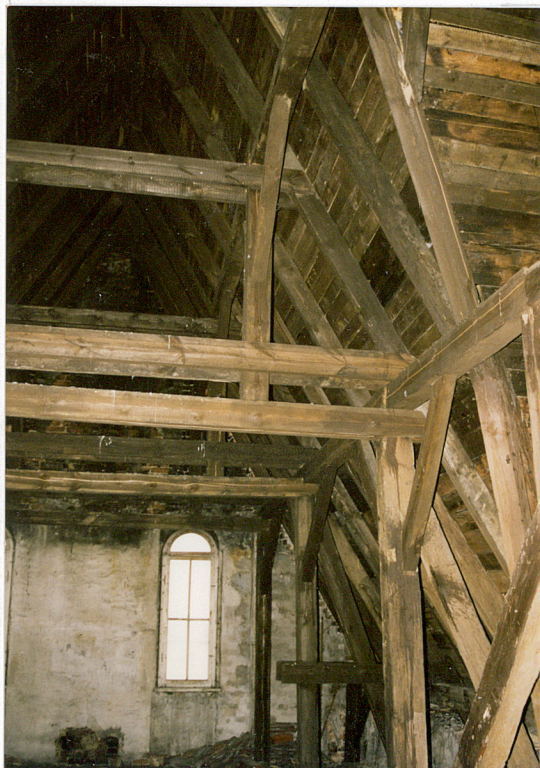
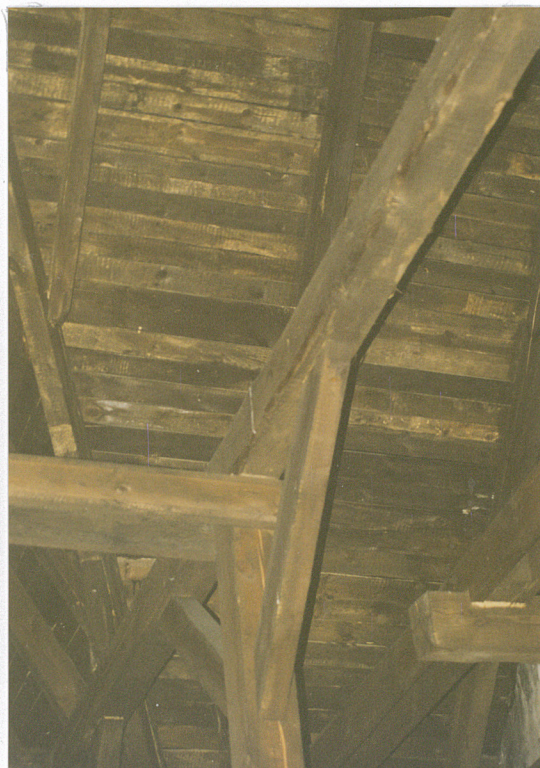
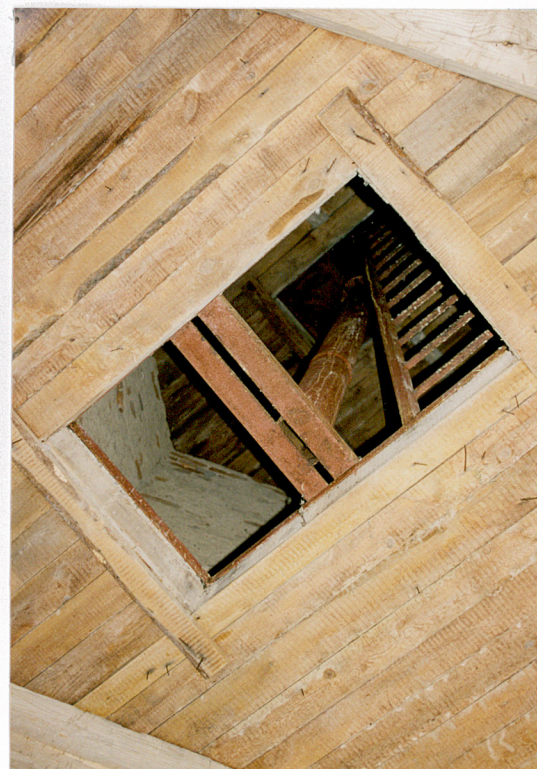
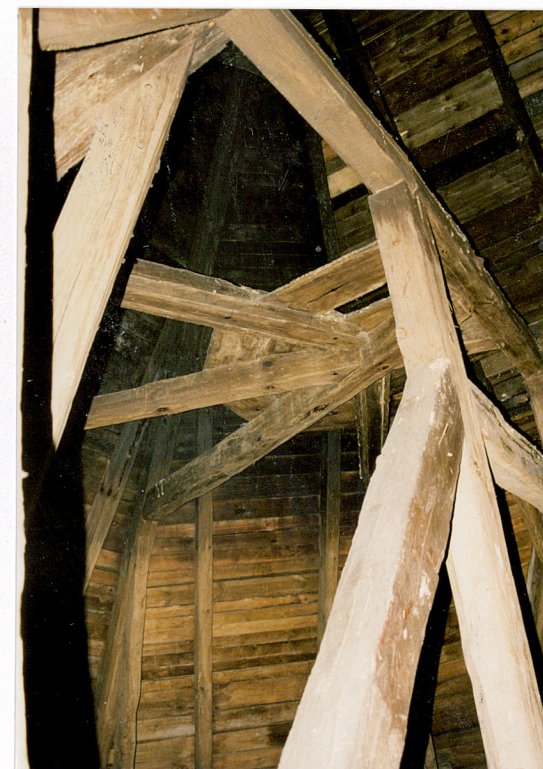
- **pokrycie dachu**- blacha miedziana, fragmenty dachu zniszczone pożarem-papa na deskowaniu.
- **podłogi i posadzki**- w piwnicy płytki lastrico. Posadzka holu-płytki lastrico, w pokojach parteru od strony pn. parkiet drewniany o różnicowanym układzie, w pokojach od strony pd. płyta pilśniowa. Na piętrze w pokoju z ryzalitem-parkiet drewniany, w pozostałych pomieszczeniach-płyta pilśniowa. Taras portyku wsch.-lastrico, taras pn.-ogrodowy-posadzka betonowa.

W nocy z 17-18 stycznia 1992 r.wybuchł pożar,w wyniku którego zniszczeniu uległ dach i poddasze dworu.W grudniu 1992 r.i styczniu 1993 r.przeprowadzono prace remontowe i zabezpieczające-wymiana uszkodzonej części więźby dachowej,wymiana i wzmocnienie elementów konstrukcyjnych .Na powierzchni ok.50 m2 wymieniono pokrycie dachowe z płytek miedzianych na pokrycie z papy.Od tego czasu w dworze nie wykonano żadnych prac remontowych i konserwatorskich.

26-29. Poddasze dworu
