1. Obiekt zabytkowy

Kościół Bernardynów p.w. Naw. N.M.P. oraz Klasztor

gm. KAMIEŃ KRAJ.
Łamarte

31. Szkic sytuacyjny, plan schematyczny, uwagi opisowe, fotografia

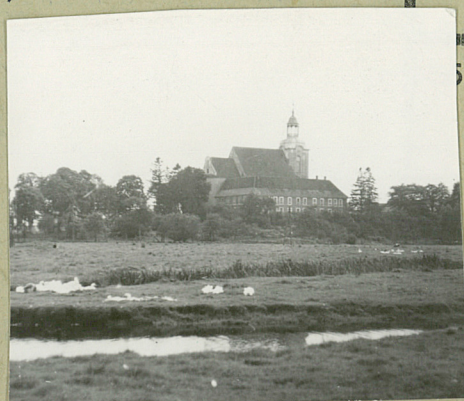
Fot. 1965r.

stan dobry
