1. Obiekt
SZKOŁA KADETÓW, NAST. KOSZARY SZKOŁY KADETÓW OB. BUDYNEK MIESZKALNY

2. Czas powstania
1775-1776

3. Miejscowość
C H E Ł M N O

1. Miejscowość C H E Ł M N O	2. Obiekt (nazwa jak w karcie) SZKOŁA KADETÓW	3. Zawartość wkładki (nazwa obiektu lub materiału uzupełniającego) c.d. pkt. 12 i 13
---------------------------------	--	---

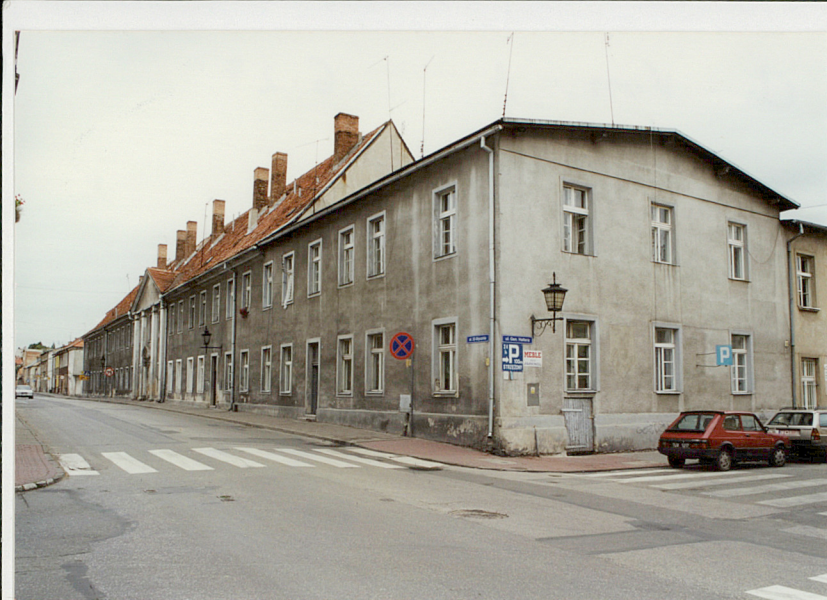
1. Widok ogólny od strony płn.-wsch.
2. Widok ogólny od płn.-zach.
3. Elewacja frontowa. Część zachodnia.
4. Elewacja frontowa. Portykowa część centralna.

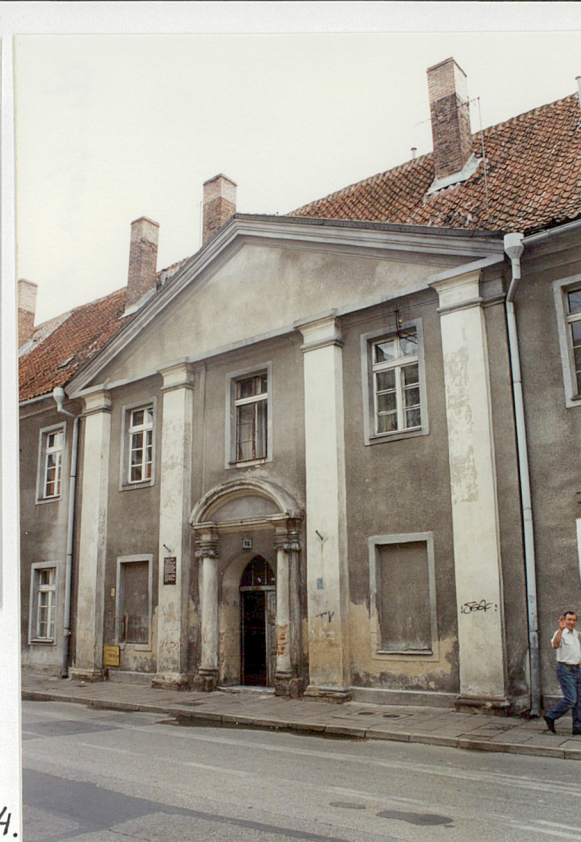
4.

- wtórnie w miejscu otworu okiennego. Wejście główne umieszczone jest w portalu, na który składają się uskokowo ustawione pilastry w porządku tokańskim, dźwigające belkowanie, na którym spoczywa trójkątny fronton. Płaszczyna belkowania i frontonu złamana jest uskokiem kontynuowanym od uskoku pilastrów.
- **Wyposażenie** - brak wyposażenia historycznego.
- **Instalacje** - elektryczna, wodno-kanalizacyjna, telefoniczna, ogromowa.

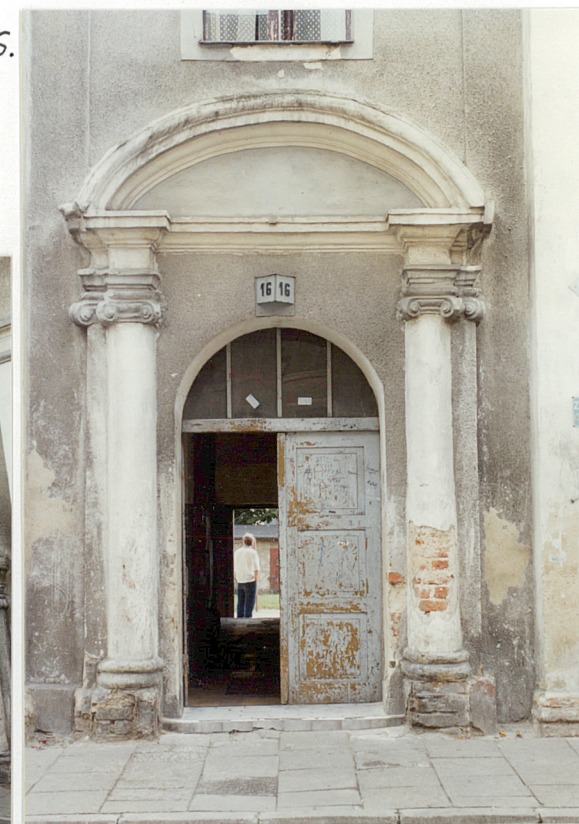
5. Elewacja frontowa. Część wschodnia.
6. Elewacja frontowa. Portal.
7. Elewacja tylna.
8. Elewacja tylna. Portal.
9. Elewacja boczna - wschodnia.
10. Elewacja boczna - zachodnia.

20. Najpilniejsze postulaty konserwatorskie Sprawdzenia wymagają stropy drewniane - widoczne ślady zniszczeń w sieni głównej; wykonanie impregnacji i niezbędnych wzmocnień. Sprawdzenie szczelności pokrycia dachowego i jego ewentualna naprawa. Naprawy tynkarskie elewacji, w szczególności renowacja portali.

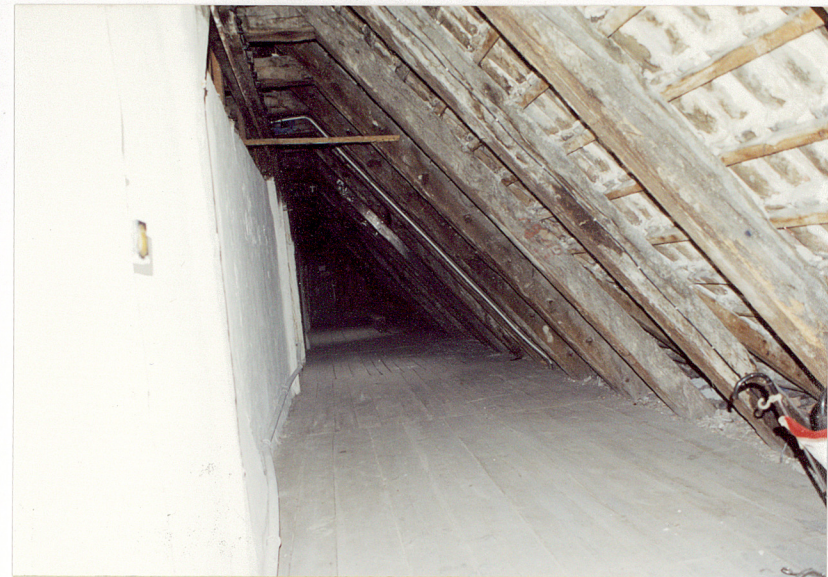
- **Wieżba dachowa** - drewniana, o konstrukcji krokwiowo-jętkowej z nasuwnicami, wtórnie usztywniona rzędem słupów, na których spoczywa płatew podpierająca jętki. W części zachodniej budynku, która uległa pożarowi, wieżba dachowa o znacznie mniejszej wysokości kalenicy, płatwiowokleszczowa.

20. II kondygnacja. Korytarz części wschodniej.
21. Schody na poddasze w części wschodniej.
22. Fragment więźby dachowej.
23. Schody na II kondygnację w niższej, zachodniej części budynku.

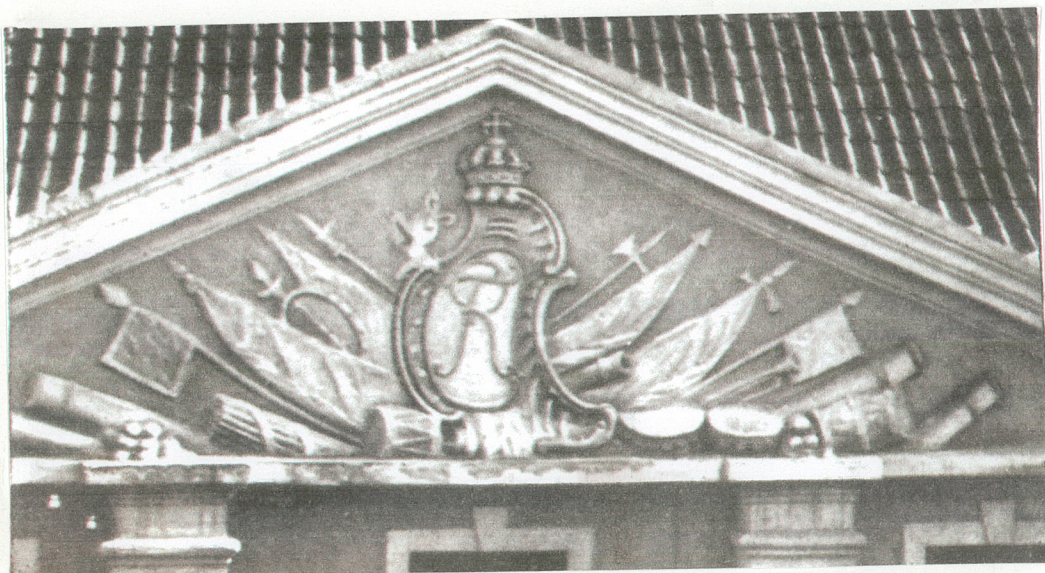
Dekoracja w tympanonie pseudoportyku

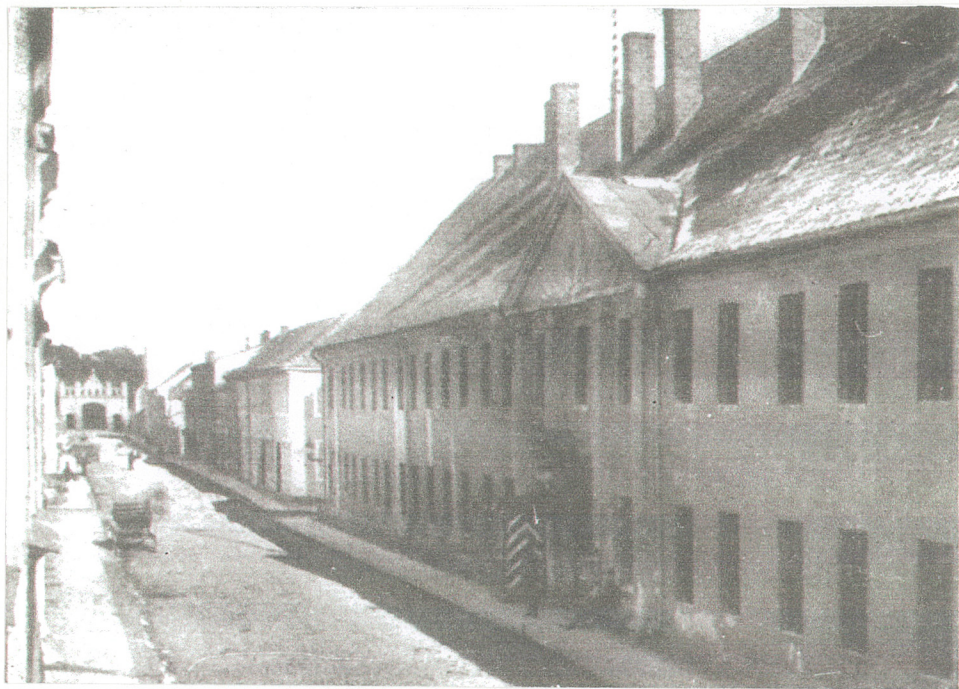
Widok elewacji frontowej
