WARSZTAT Z KUŹNIĄ

ob. MAGAZYN

lata 80-te XIXw

S Z P E T A L G Ó R N Y

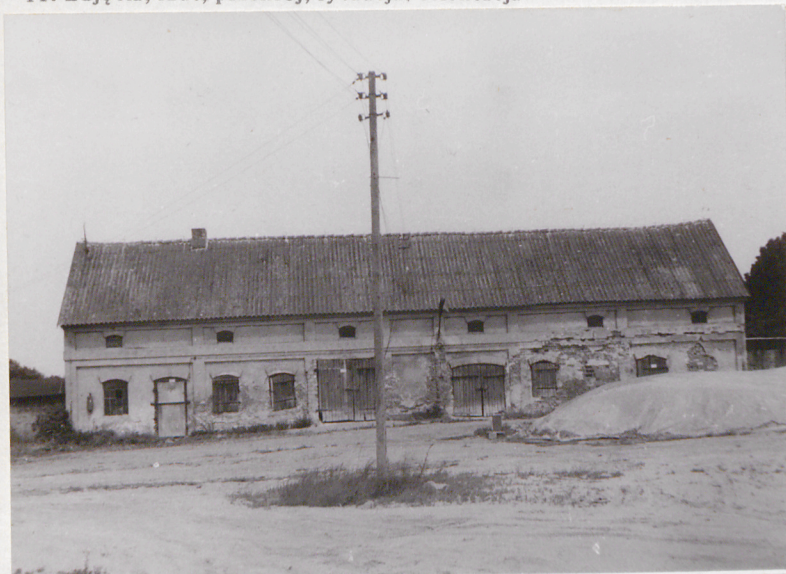
fot.1. Elewacja frontowa /południowa/.

Elewacja frontowa /południowa/ - dziesięcioosiowa /ob. dwa okna zamurowane/. Funkcjonalne rozplanowanie wnętrza, i co za tym idzie otworów okiennych i drzwiowych, zdominowane przez symetryczną dekorację elewacji: elementy poziome: nieistniejący już cokół podmurówki, zdwojony gzyms międzypiętrowy, gzyms podokapowy; elementy pionowe: 6 gładko tynkowanych pilastrów i także okładzina na narożach. Dodatkowo zaakcentowane poddokienniki i nadproża drzwi i okien. Wszystkie te elementy pionowe i poziome wysunięte poza lico ścian.

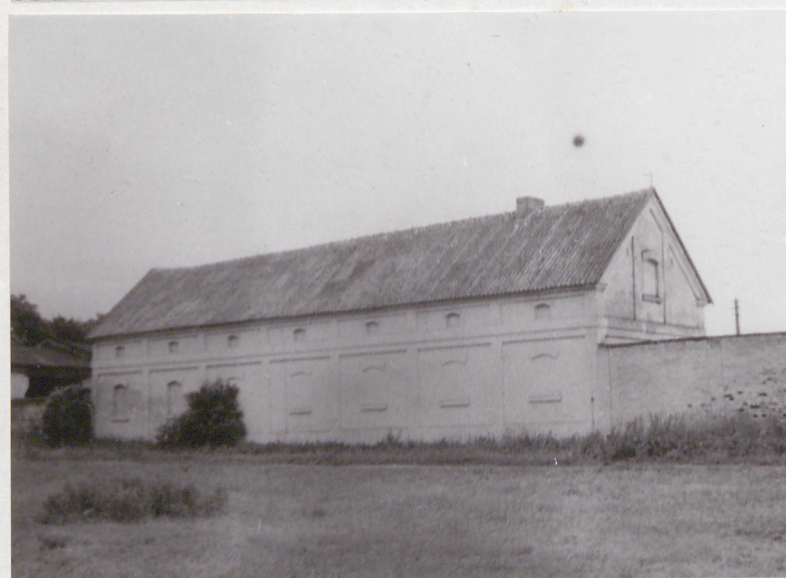
fot.2. Elewacja tylna /północna/.

Elewacja tylna /północna/ - wzdłuż reprezentacyjnej alei. Siedmiosieczkowa, symetryczna. Brak otworów. /jedynie blendy/. Elementy dekoracyjne pionowe i poziome wysunięte poza lico ścian, tynkowane. Elementy ^{poziome} pionowe: cokół podmurówki, zdwojony gzyms międzypiętrowy, gzyms podokapowy, elementy pionowe: pilastry i okładzina na narożach. Elementy pionowe i poziome tworzą 7 prostokątnych pól w parterze i 7 w ścianie poddasza, w każdym polu po jednej blendzie z wysuniętym odcinkowym nadprożem i podokiennikiem.

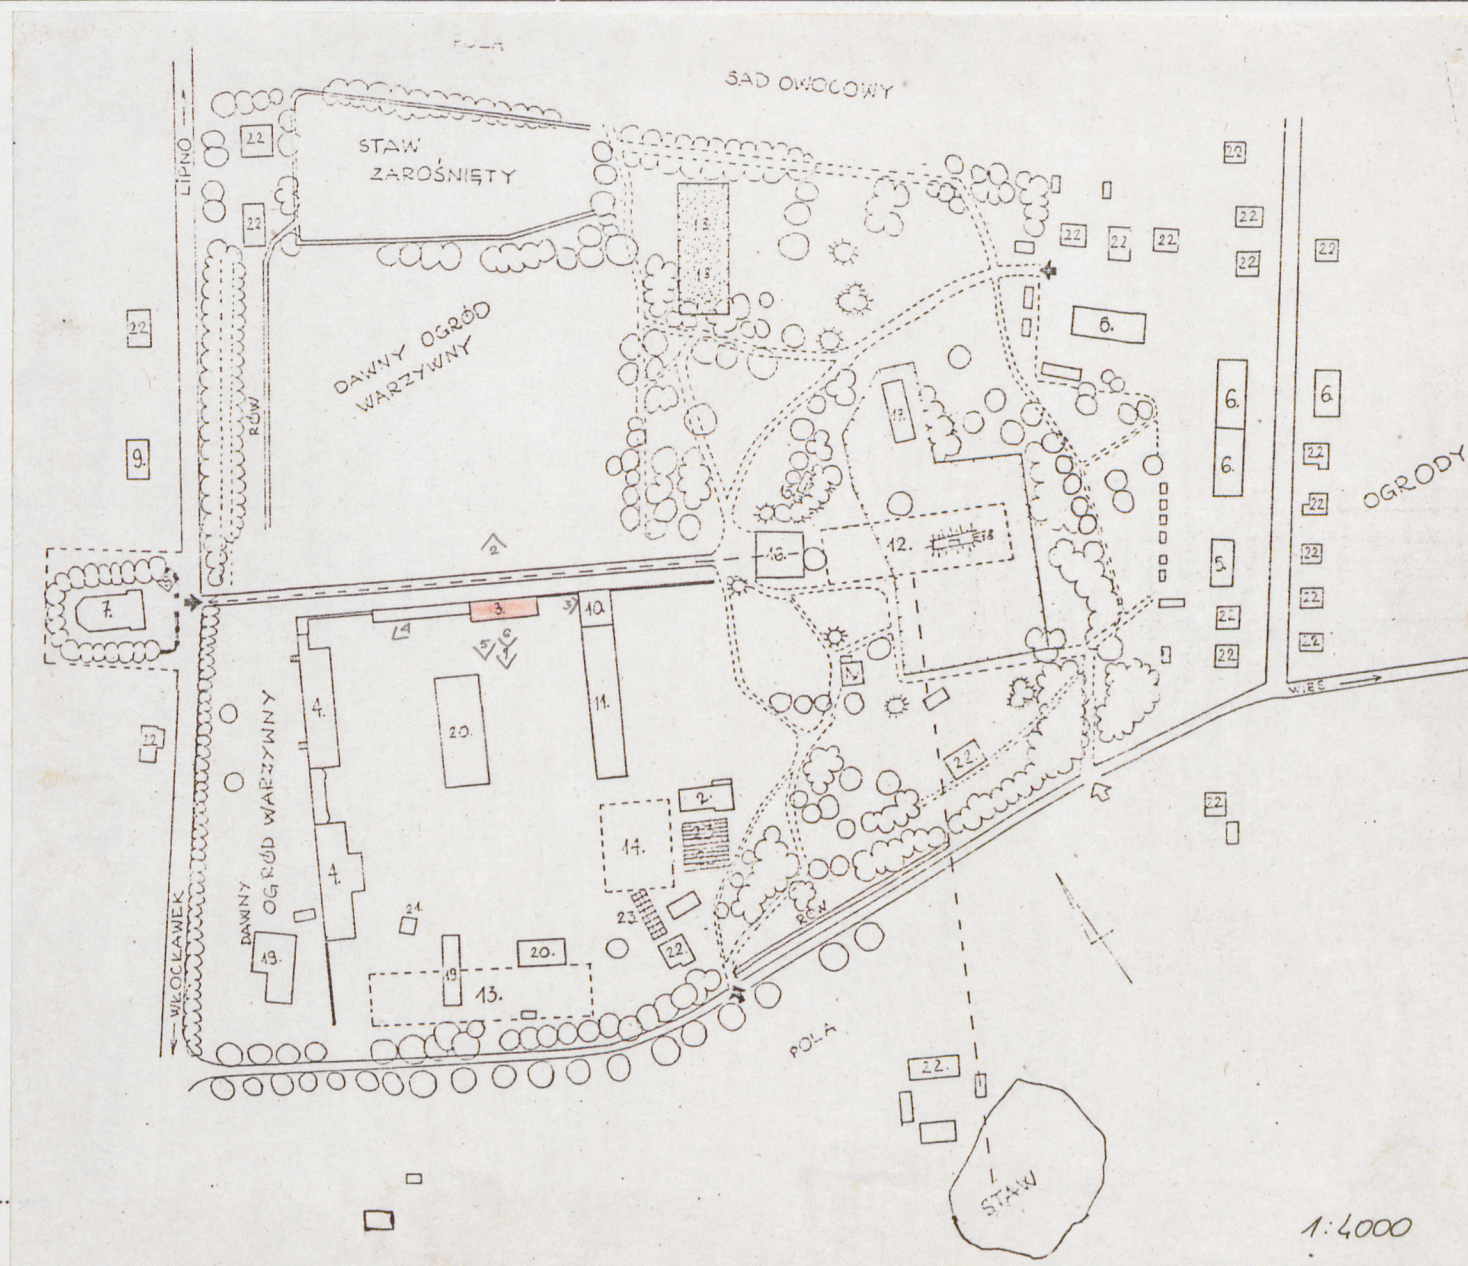
Plan sytuacyjny:

1. Rządówka - Lamus
2. Królikarnia - Kurnik
3. Warsztaty
4. Budynek inwentarski dla bydła
5. Czworak drewniany
6. Czworak murowany
7. Kościół
8. Kostnica
9. Plebania
10. Wozownia
11. Stajnia

Budynki nieistniejące:

12. Dwór
13. Stodoła
14. Spichlerz
15. Lodownia

Budynki współczesne:

16. Gminny Ośrodek Kultury
17. Hydrofornia
18. Studnia głębinowa
19. Budynek administracyjny
20. Magazyn
21. Wartownia
22. Budynek mieszkalny
23. Szklarnia

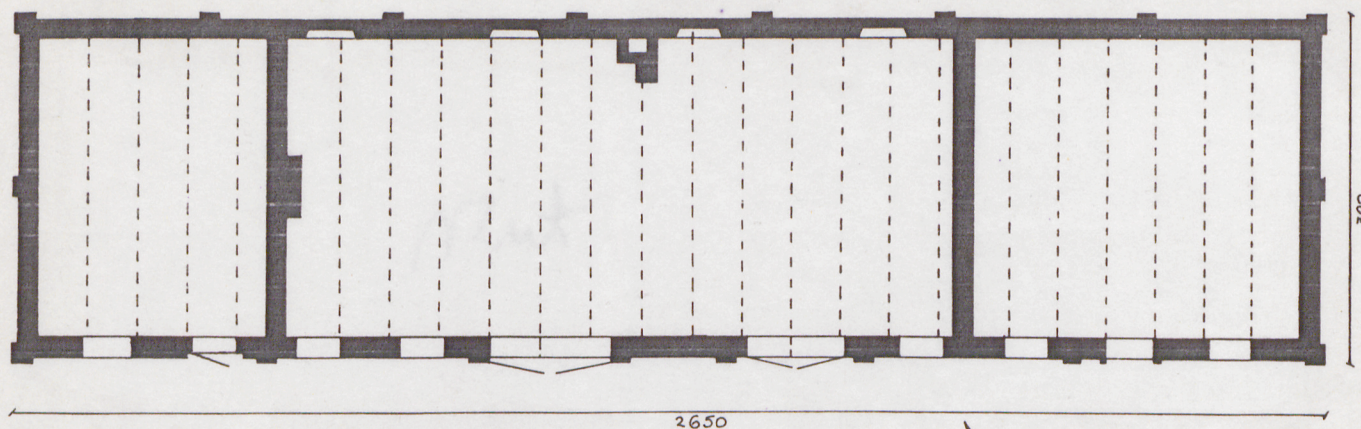
rys.2. Rzut parteru.

Budynek na rzucie wydłużonego prostokąta, szerokofrontowy, z osobnym wejściem do każdego pomieszczenia /d. czterech, ob. trzech/. Parterowy, niepodpiwniczony. Dach dwuspadowy, o dużym kącie nachylenia połaci dachowej, z poddaszem użytkowym, pierwotnie /ob. nieużytkowym/.

Wnętrze: pomieszczenia od wschodu i zachodu - magazyny, pomieszczenie środkowe - dawniej dwa, rozdzielone ścianą murowaną, z których zachodnie - kuźnia /ślady po kominie w przyziemiu/, wschodnie - stolarnia. We wnętrzu cztery blendy.

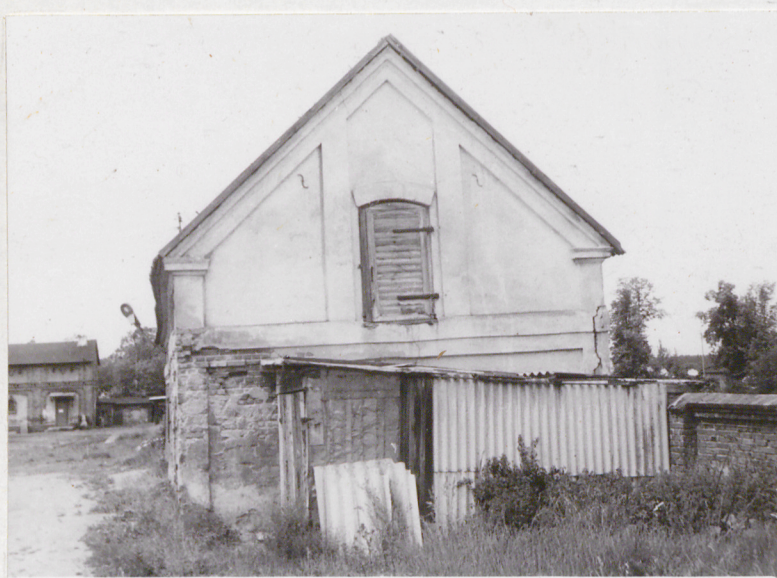
Elewacja szczytowa wschodnia - w parterze przysłonięta współczesną przybudówką, w poddaszu jeden otwór drzwiowy, powyżej zdwojonego gzymsu międzypiętrowego dwa pilastry po obu stronach drzwi i gzyms wieńczący krokiew zewnętrzną.

fot.3. Elewacja szczytowa
wschodnia.

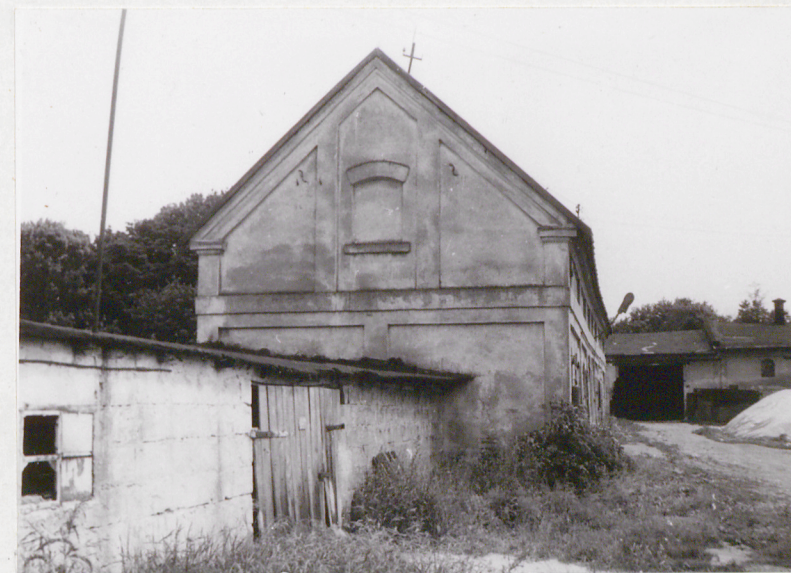
Elewacja szczytowa zachodnia - parter elewacji załonięty dobudówką z pustaków, podzielony pilastrami i okładziną na narożach na dwa pola zakończone podwójnym gzymsem międzypiętrowym, poddasze: blenda z odcinkowym nadprożem i podokiennikiem, dwa pilastry po obu jej stronach i okładzina na narożach ścianki kolankowej połączona z gzymsem pod krokwią zewnętrzną.

fot.4. Elewacja szczytowa zachodnia.

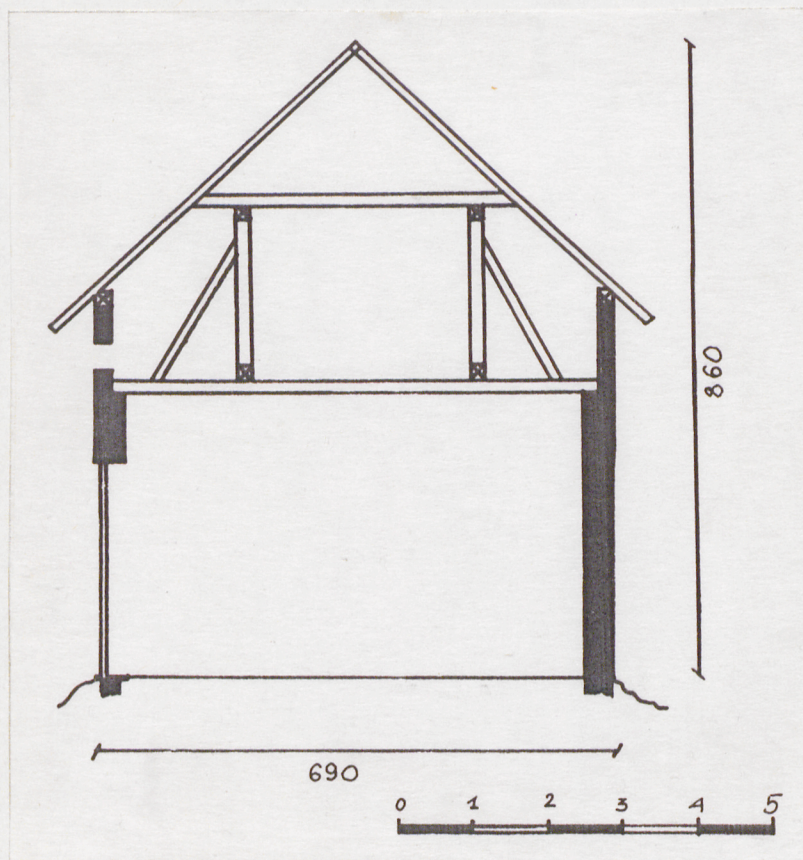
rys.3. Przekrój pionowy.

Więźba dachowa o konstrukcji krokwiowo-jętkowej, dwustolcowa, z zastrzałami, wsparta na ścianach kolankowej i murłacie. Pokrycie dachu płytami eternitu falistego.

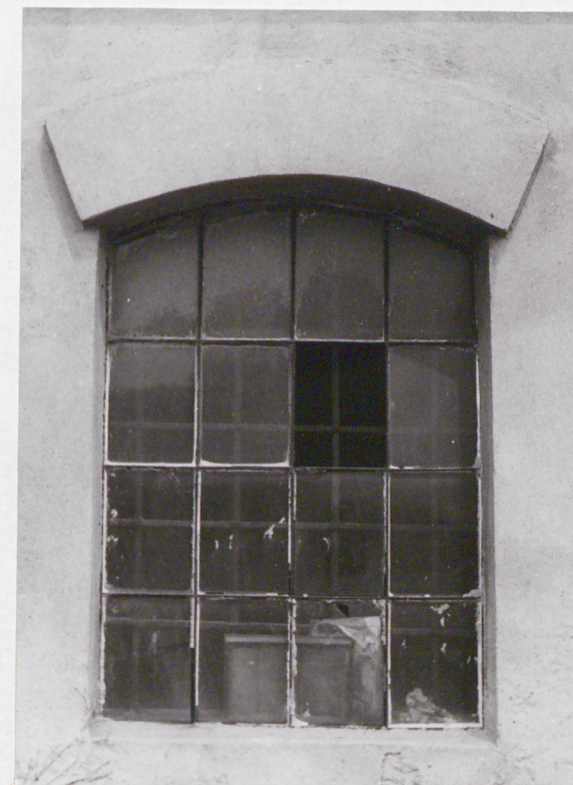
Otwory okienne - bez stolarki, przymykane okiennicami jednoskrzydłowymi, deskowo-listwowo-zastrzałowymi, na zawiasach pasowych. Jeden otwór okienny - w ramie metalowej, szesnastopodziałowy, czterodzielny, czterosieczkowy, od strony wewnętrznej 25 podziałowa kratka z prętów metalowych. Okna poddasza - jednoszybowe, w stolarcie drewnianej.

fot.5. Otwór okienny w elewacji frontowej.

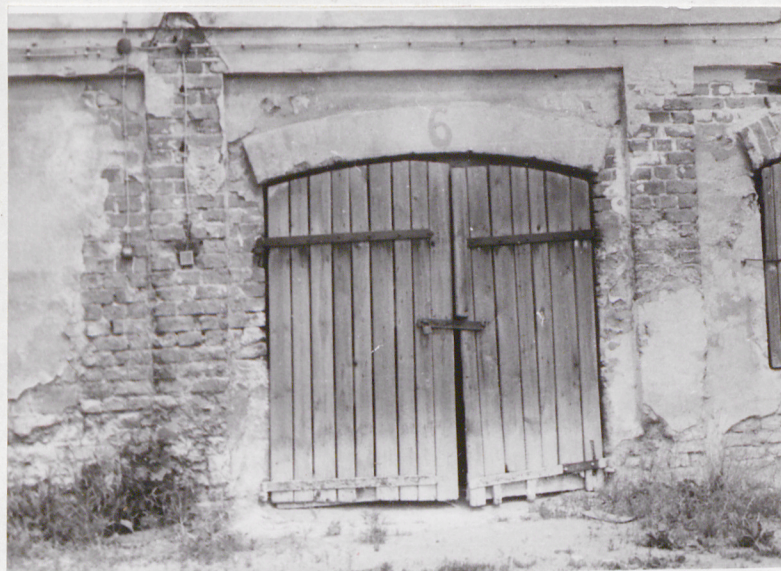
Otwory drzwiowe - bez odrzwi, dwuskrzydłowe, skrzydła deskowo-listwowo-zastrzałowe, na zawiasach pasowych oraz jednoskrzydłowe, deskowo-listwowo, zastrzałowe obite blachą, drzwi na poddasze jednoskrzydłowe, o konstrukcji ramowej wypełniane klepkami.

fot. 6. Wrota w elewacji frontowej.

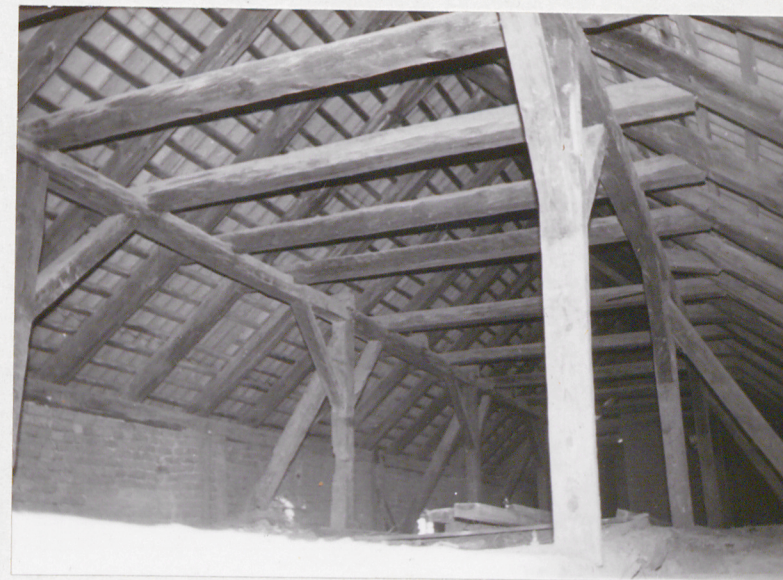
fot. 7. Więźba dachowa /od wschodu/.
