KOŚCIÓŁ PARAFIALNY p.w. Św. Jerzego

N I E D Ź W I E D Ź

12. Autorzy, historia obiektu, określenie stylu

13. Opis (sytuacja, materiał i konstrukcja, rzut, bryła, elewacje, wnętrze, wyposażenie, instalacje)

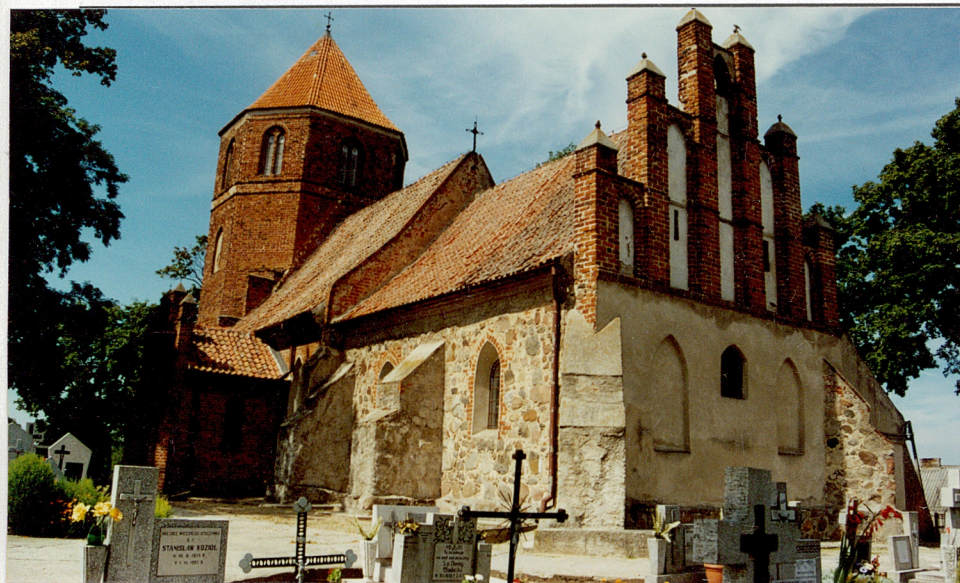
1. Elewacja południowa i wschodnia.

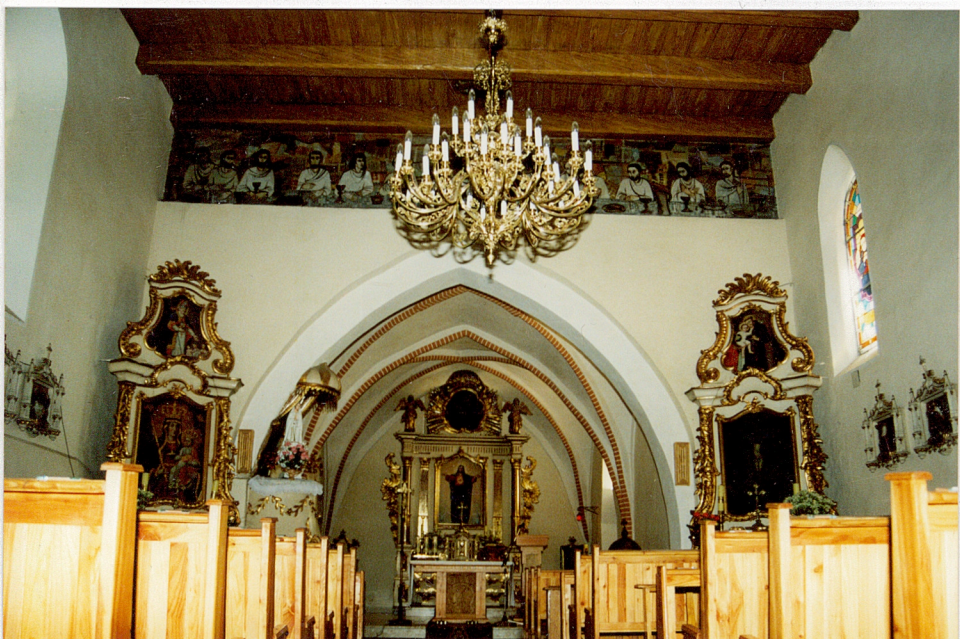
2. Wnętrze, prezbiterium, nawa

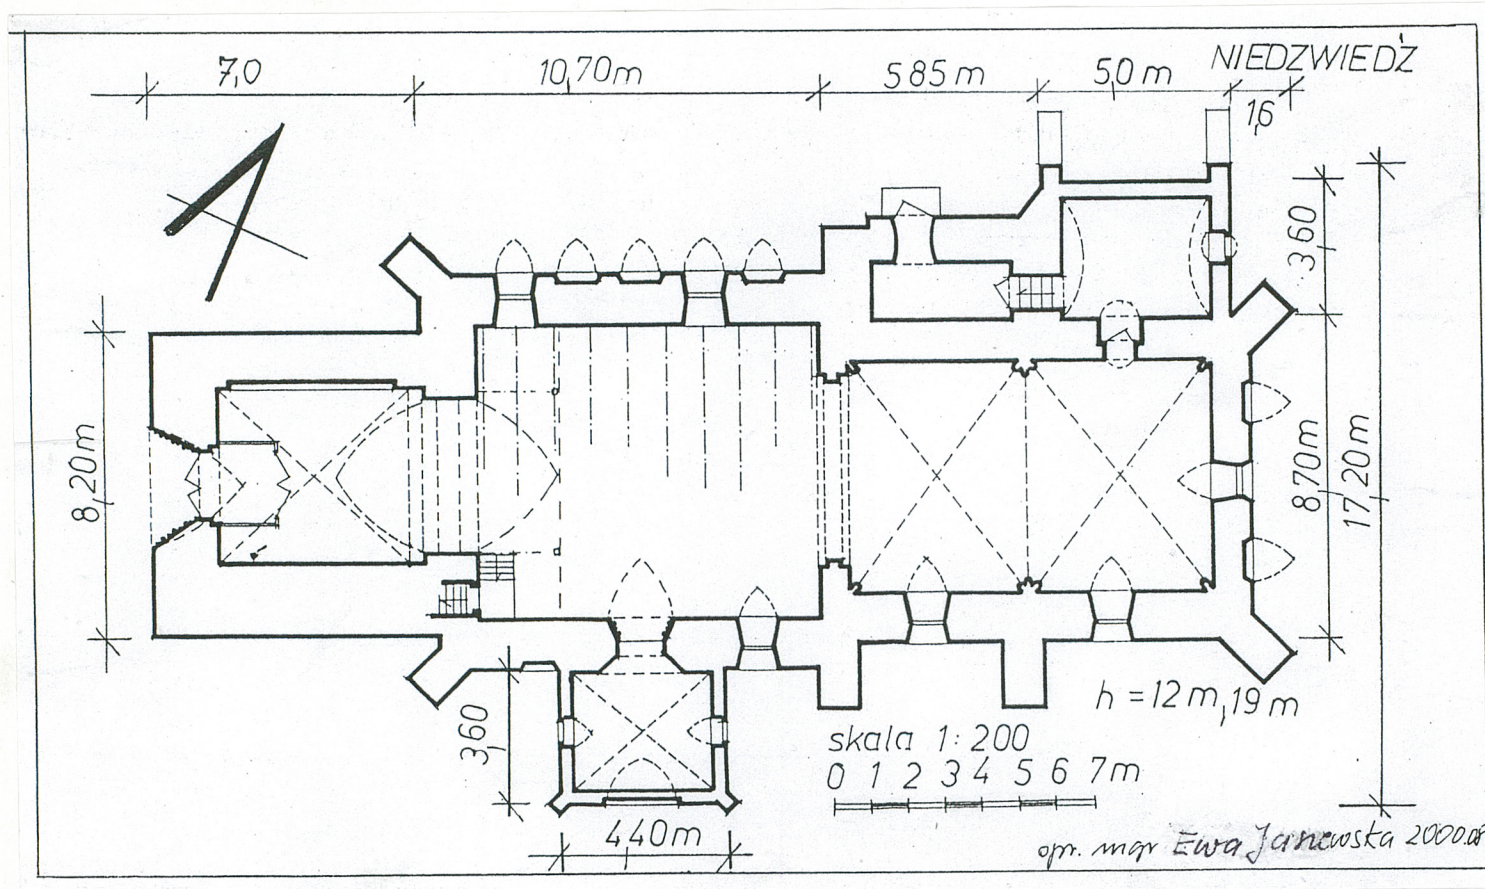
1. Miejscowość NIEDZWIEDŹ gmina Dębowa Łąka woj. kujawsko-pomorskie	2. Obiekt (nazwa jak w karcie) KOŚCIÓŁ PARAFIALNY	3. Zawartość wkładki (nazwa obiektu lub materiału uzupełniającego) rzut parteru, plan sytuacyjny
---	--	---

RZUT. Prezbiterium prostokątne, 2-przęsłowe, opięte przyporami (w narożach od wschodu - ukośnymi), przy nim od północy niewielka prostokątna zakrystia i płytki przedsionek.
Nawa prostokątna, nieznacznie szersza od prezbiterium, poprzedzona od zachodu umieszczoną osiowo kwadratową wieżą.

Nawa opięta w narożach przyporami (od zachodu ukośnymi)

Przy nawie od południa prostokątna kaplica Mieczkowskich.

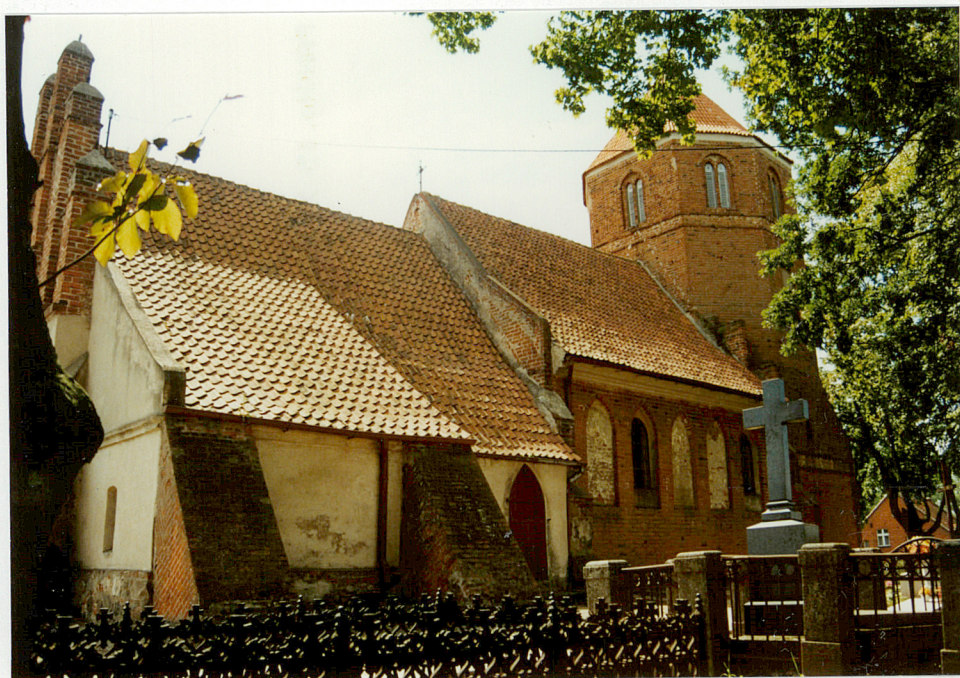
Elewacja północna prezbiterium poprzedzona zakrystią i przedsionkiem. Zakrystia o ślepej ścianie, przy narożach ukośnie zamknięte długie przypory ceglane. Przedsionek z wejściem zamkniętym ostrołukowo.

3. Elewacja północna.
4. 5. Elewacja wschodnia.

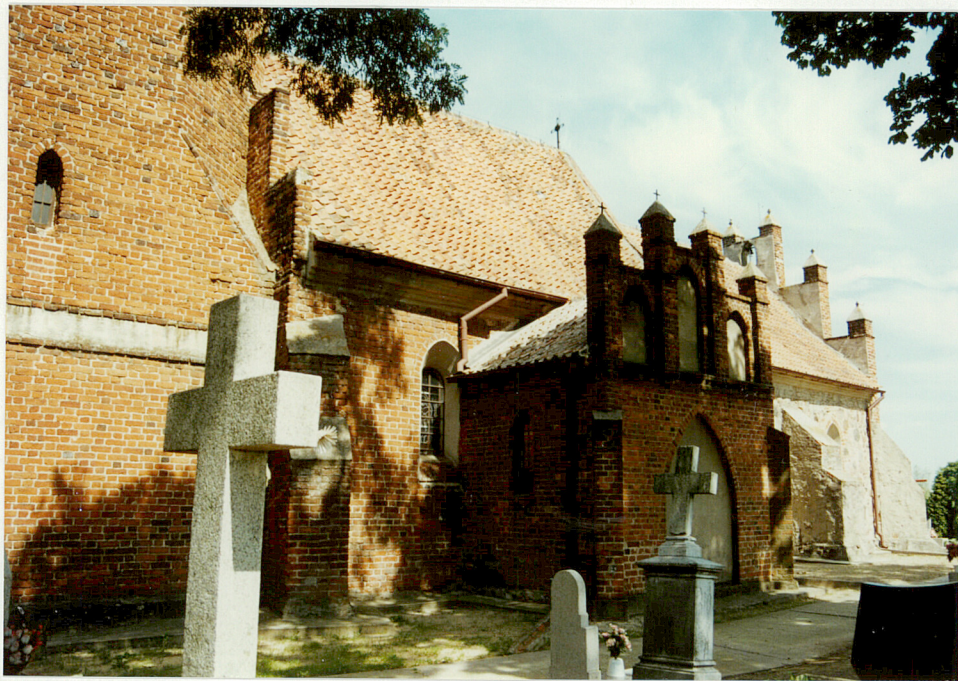
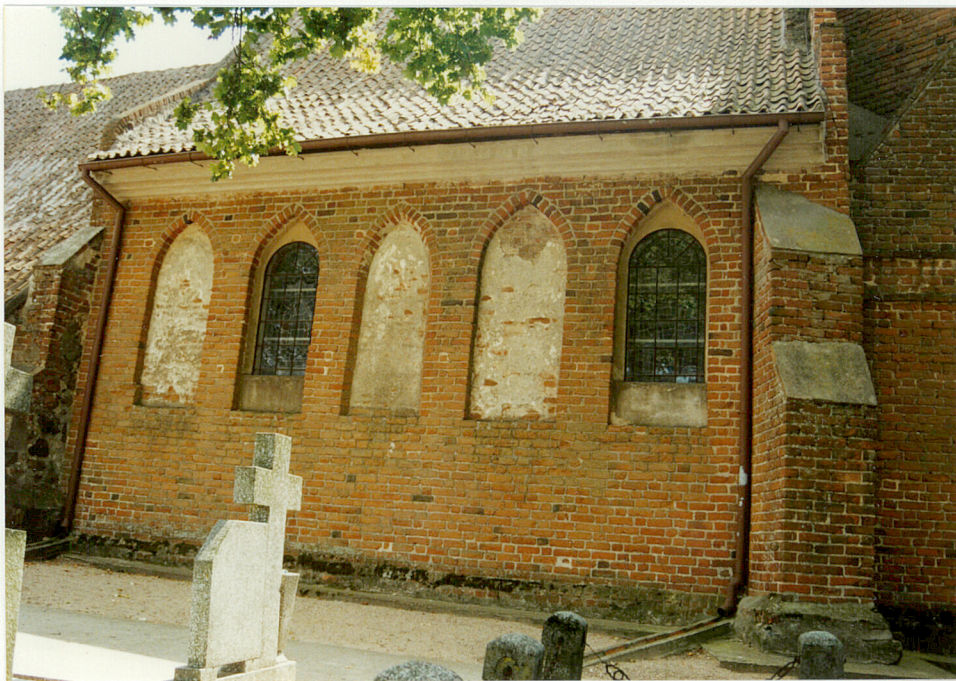
Elewacja południowa prezbiterium o dwóch oknach.

Elewacja południowa poprzedzona w części środkowej kaplicą Mieczkowskich.

6. Elewacja południowa.
8. Elewacja północna, nawa.

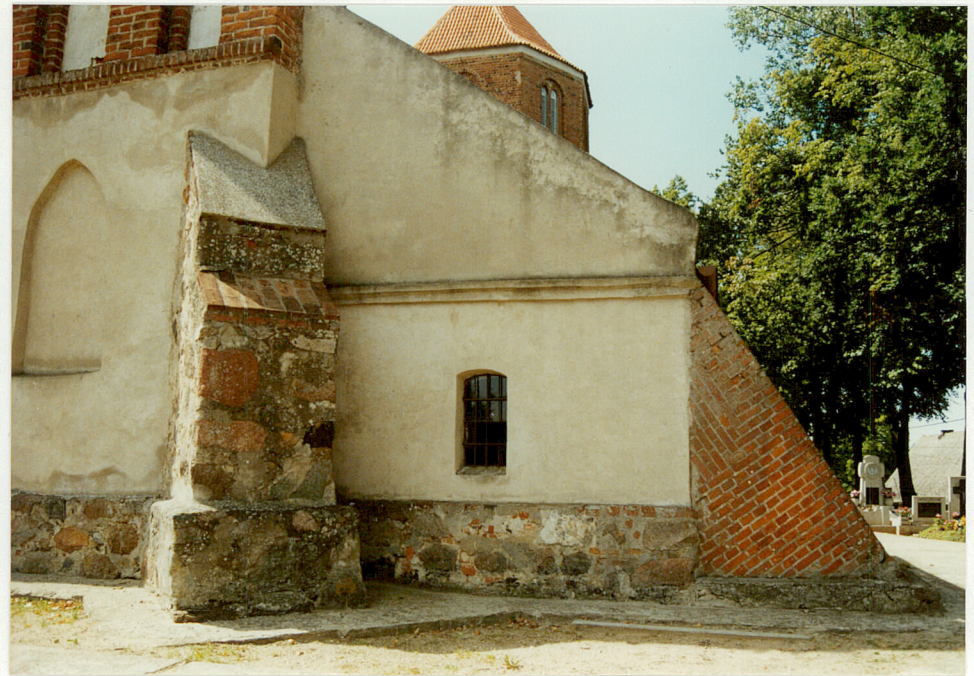
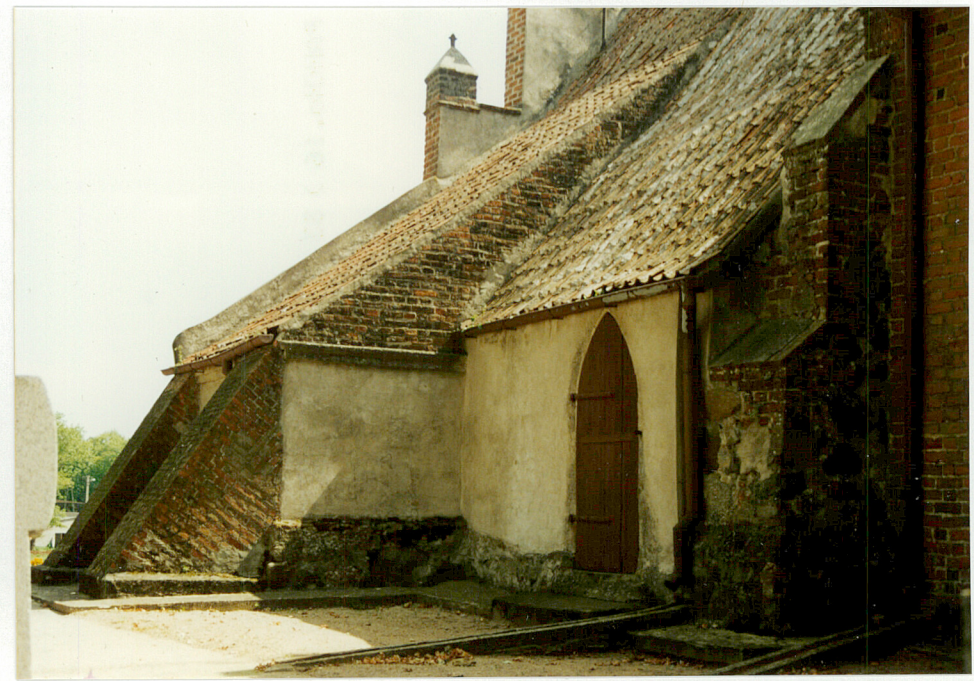
Elewacja wschodnia zakrystii na kamiennym cokole, otynkowana, z oknem zamkniętym odcinkowym łukiem, półszczyt odcięty gzymsem uskokowym, w narożu ceglana przypora.

7. Elewacja wschodnia, zakrystia.
9. Elewacja północna, zakrystia.

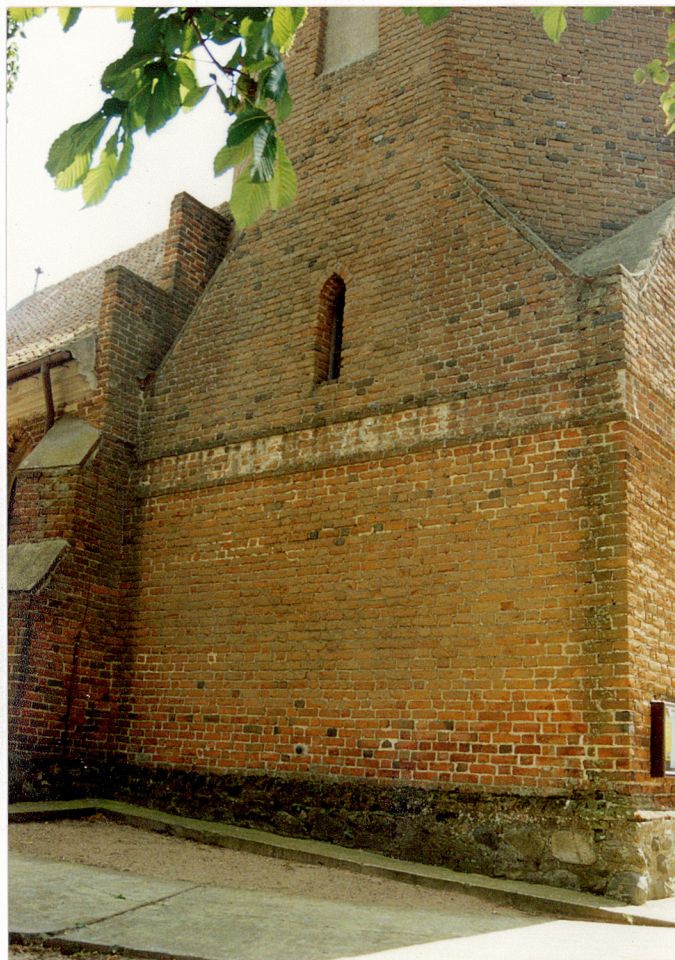
10. Wieża, elewacja północna.

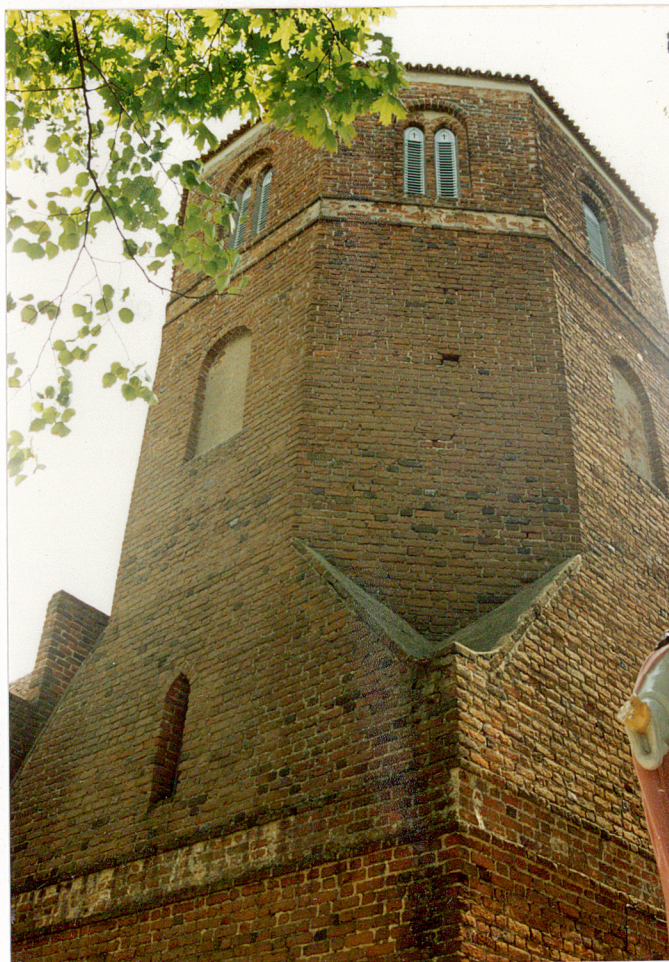
11. Wieża, elewacja północna i zachodnia.

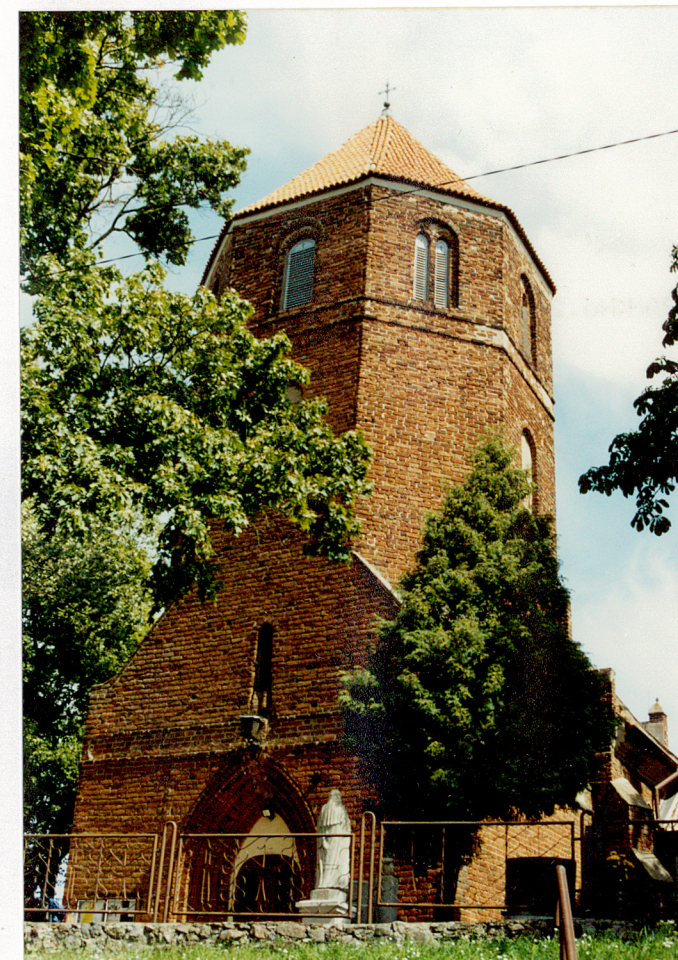
12. Wieża, elewacja zachodnia.

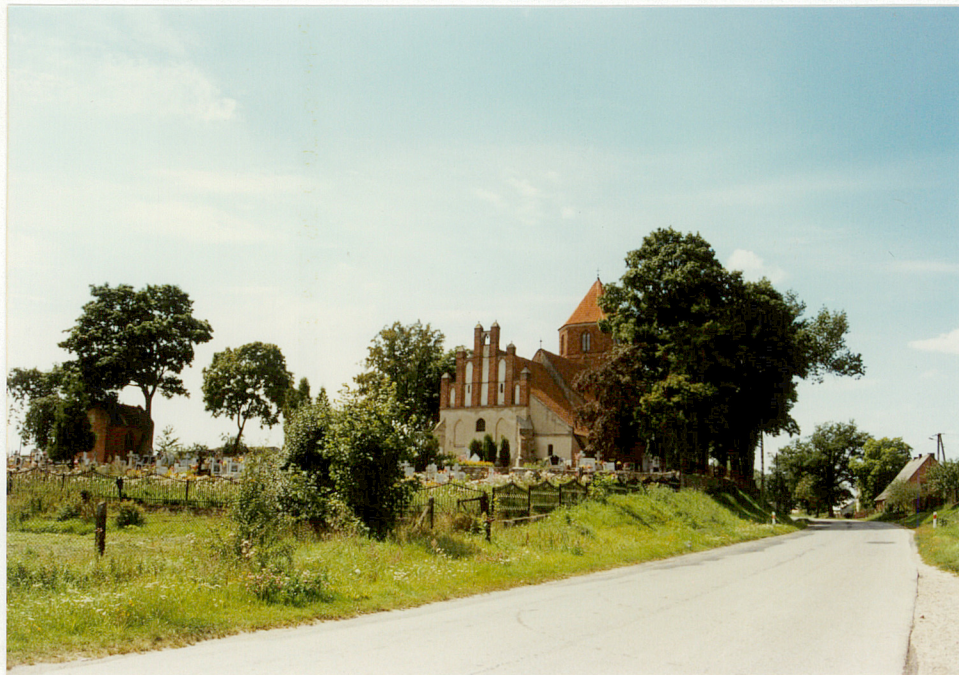
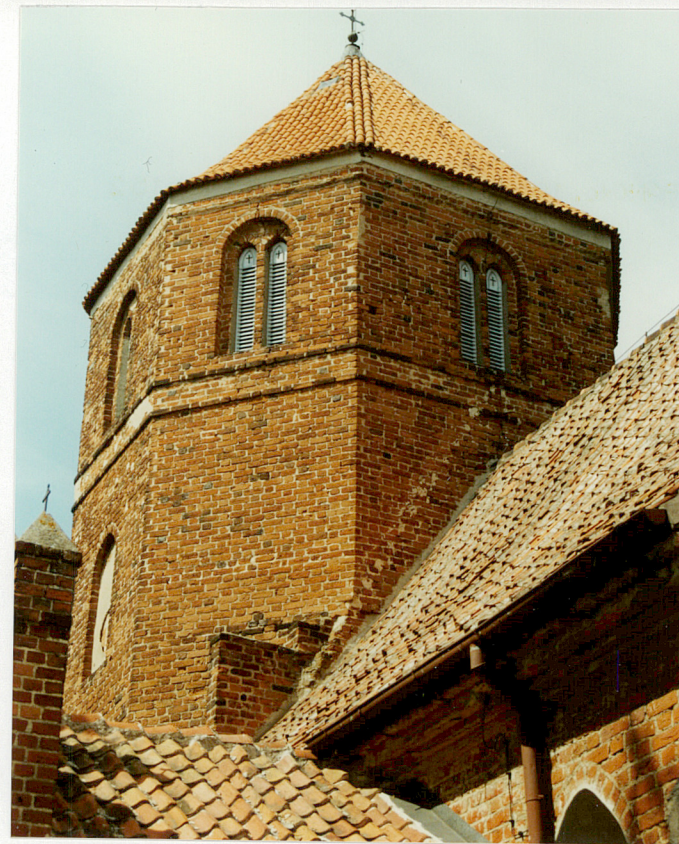
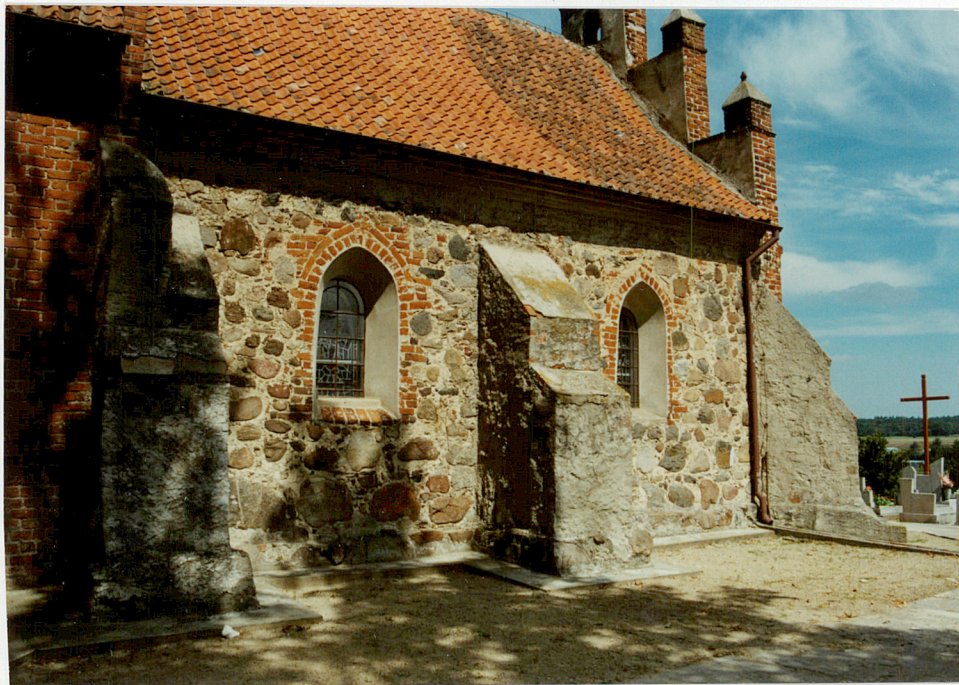
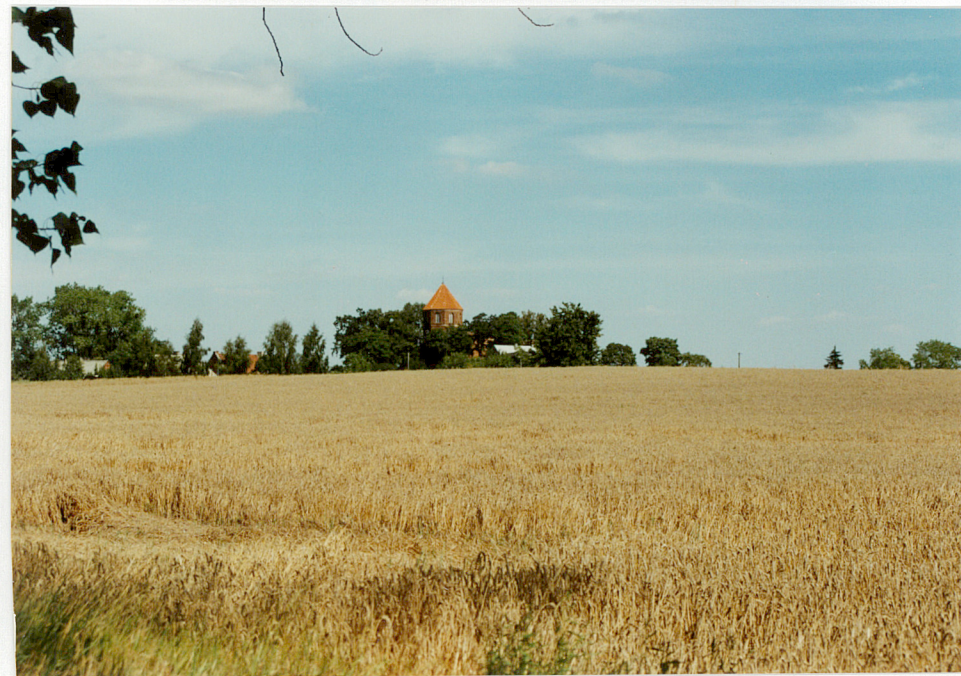
13. Widok na kościół i otoczenie od strony zachodniej.
 14. Nawa, ściana południowa. 15. Wieża, elewacja pld i wsch.
 16. Widok na kościół od południa.

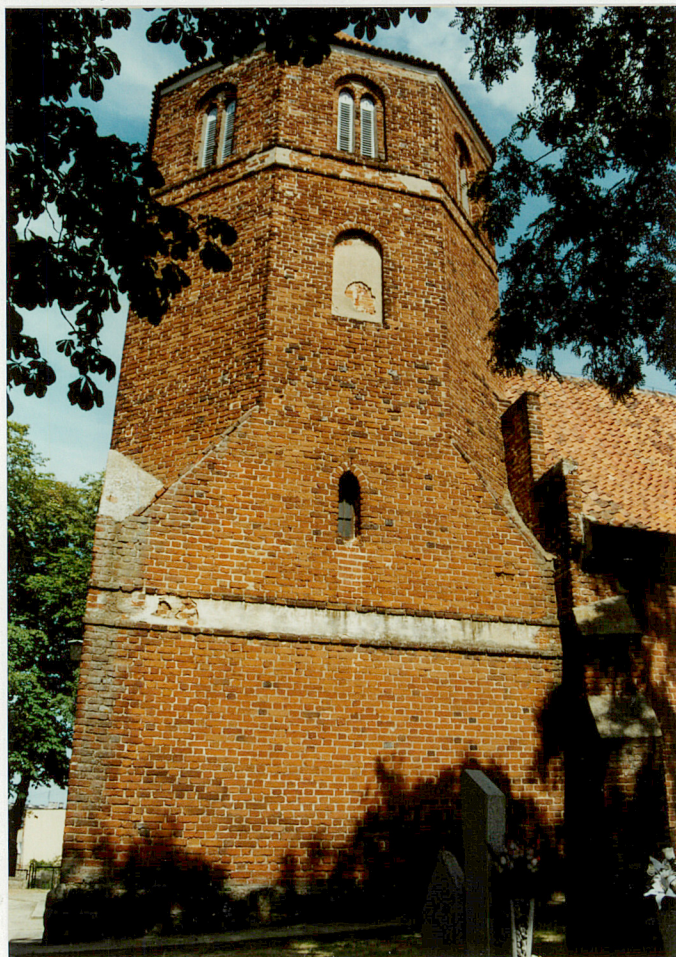
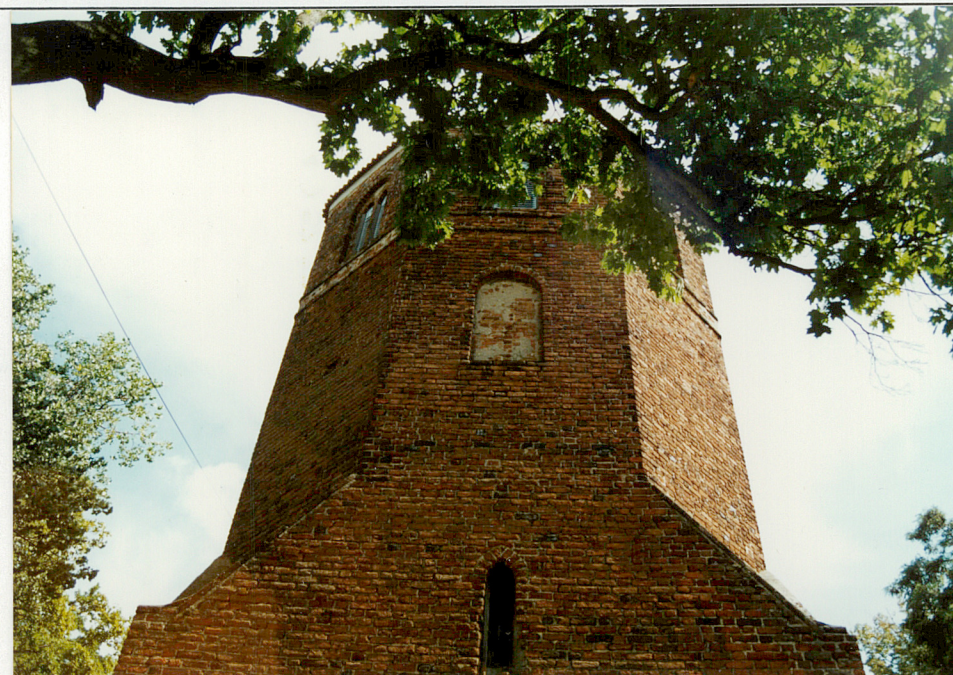
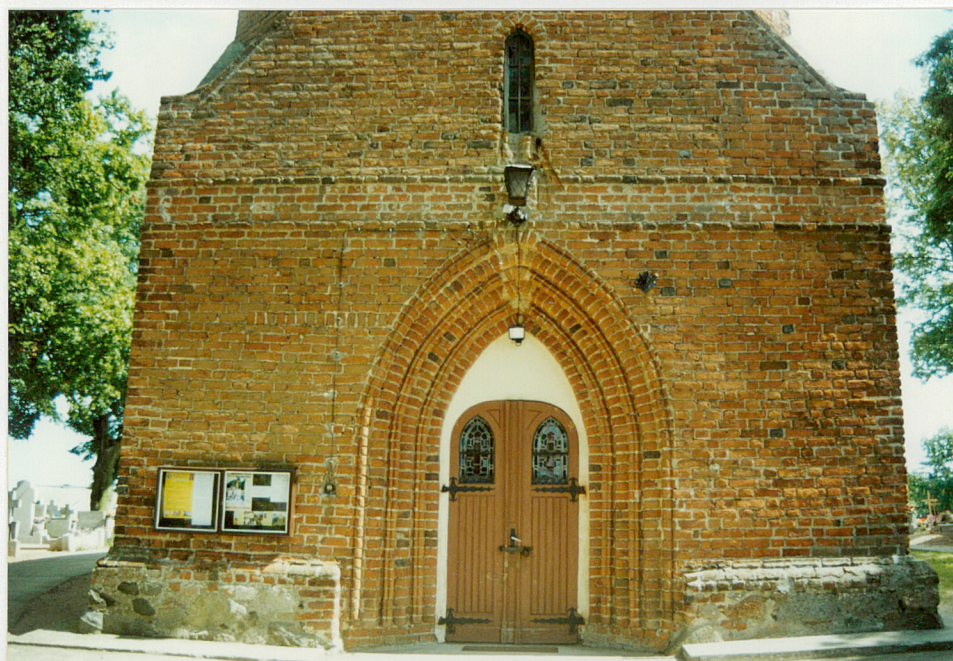
17. Wieża elewacja południowa.
18. 19. Wieża elewacja zachodnia.

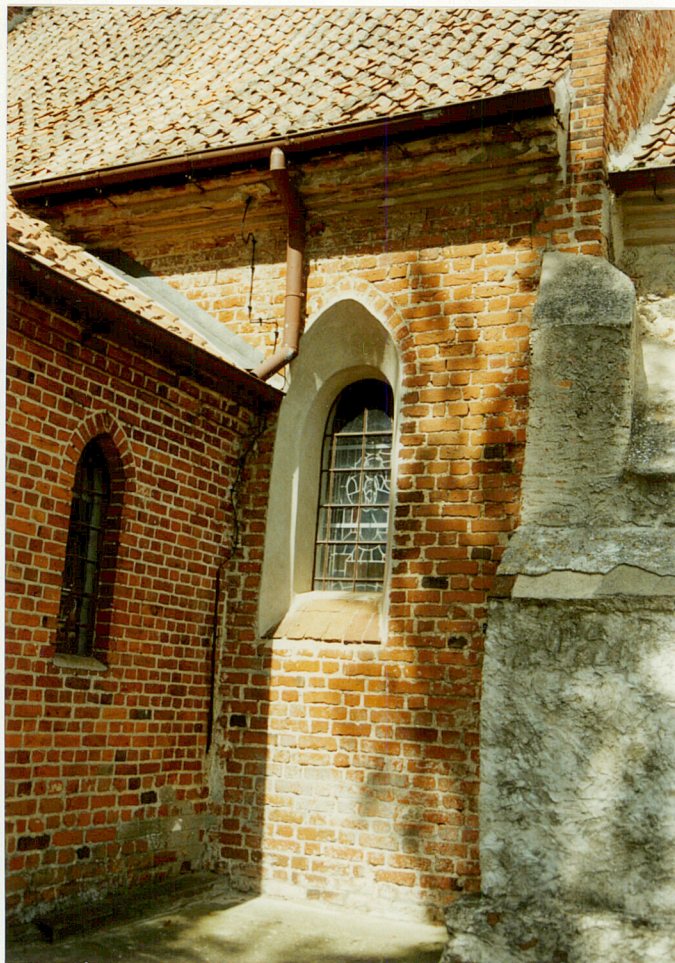
ELEWACJE. Elewacje nawy ceglane na wysuniętym cokole zamkniętym gzymsem z kształtek o fazowanej krawędzi, w zwieńczeniu gzyms uskokowy - otynkowany.

Otwory okienne i blendy ostrołukowe, pod oknami ślady przemurowań większych otworów. Przy elewacji proste a w narożach ukośne przypory 1-uskokowe.

20. Elewacja południowa fragment nawy.

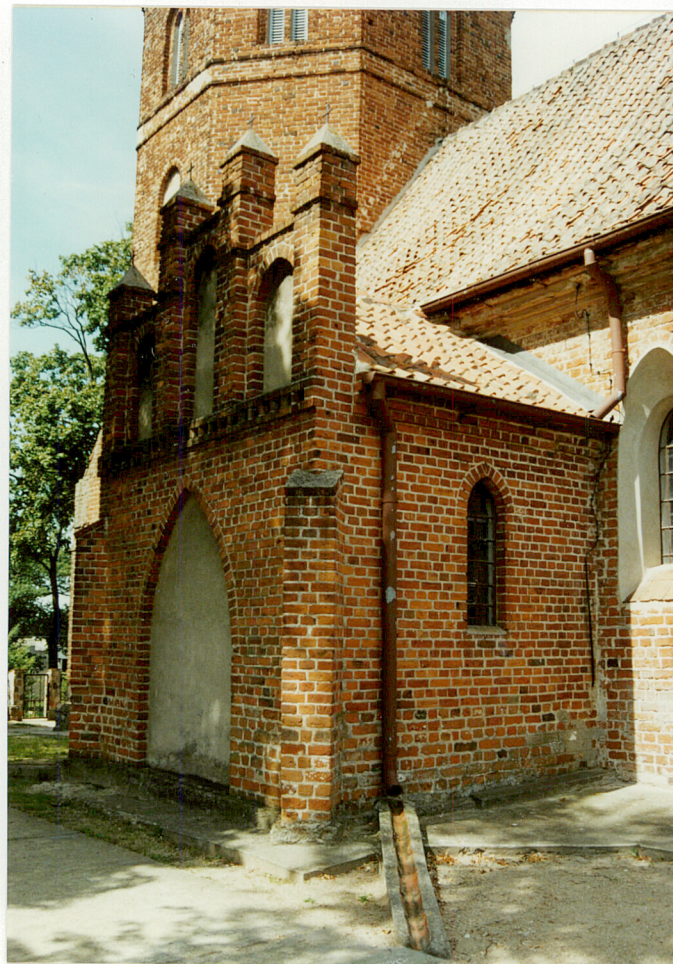
Kaplica o elewacji ceglanej ujętej w wąskie ukośne narożne przypory.

Szczyt odcięty pasem fryzu z cegły kładzonej rębem skośnym, schodkowy 3-dzielny, dekorowany ostrołukowymi tynkowanymi blendami, dzielony lizenami zwieńczonymi słupkiem zamkniętym 4-spadowo z metalowym krzyżykiem.

21. Kaplica przy ścianie południowej.

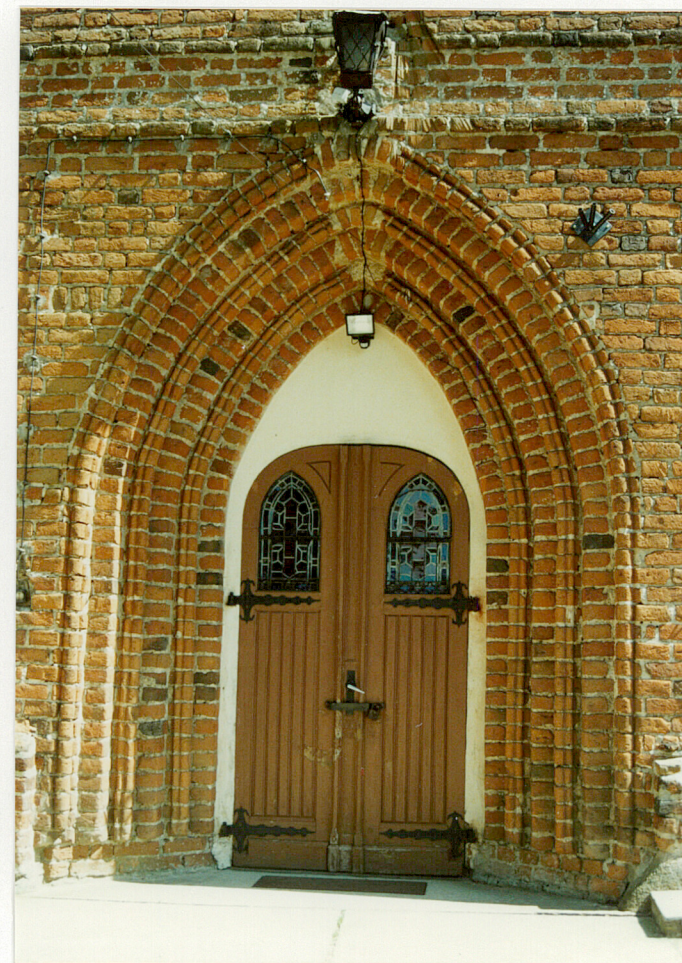
Elewacja frontowa wieży z ostrołukowym uskokowym portalem wejścia z formowanej cegły o bogato profilowanych ościeżach, z na przemian profilem wklęsłym i wałkiem.

22. Portal zachodni.

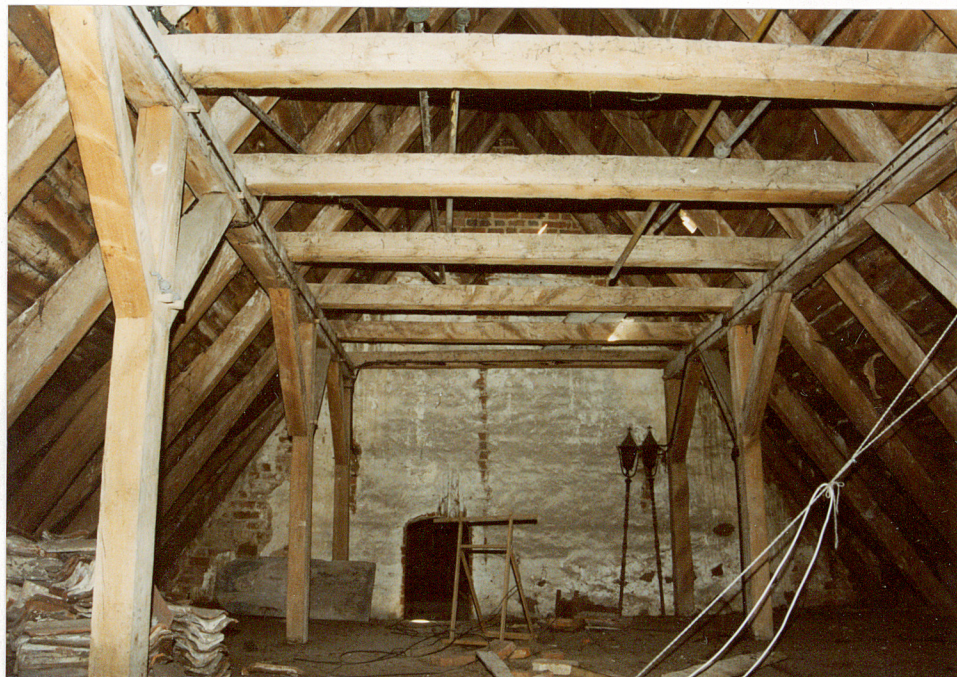
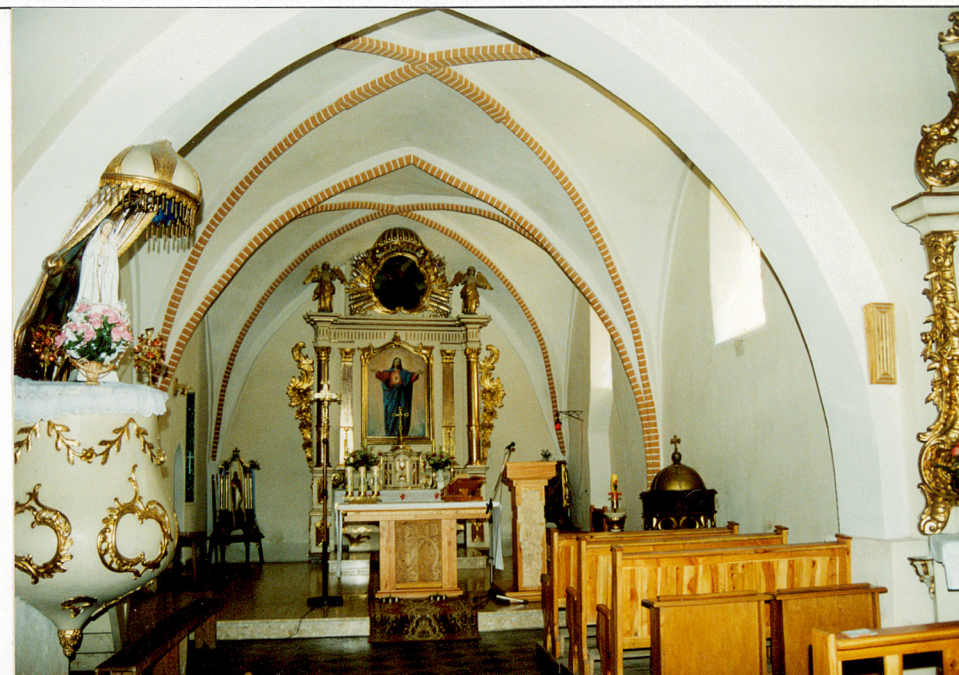
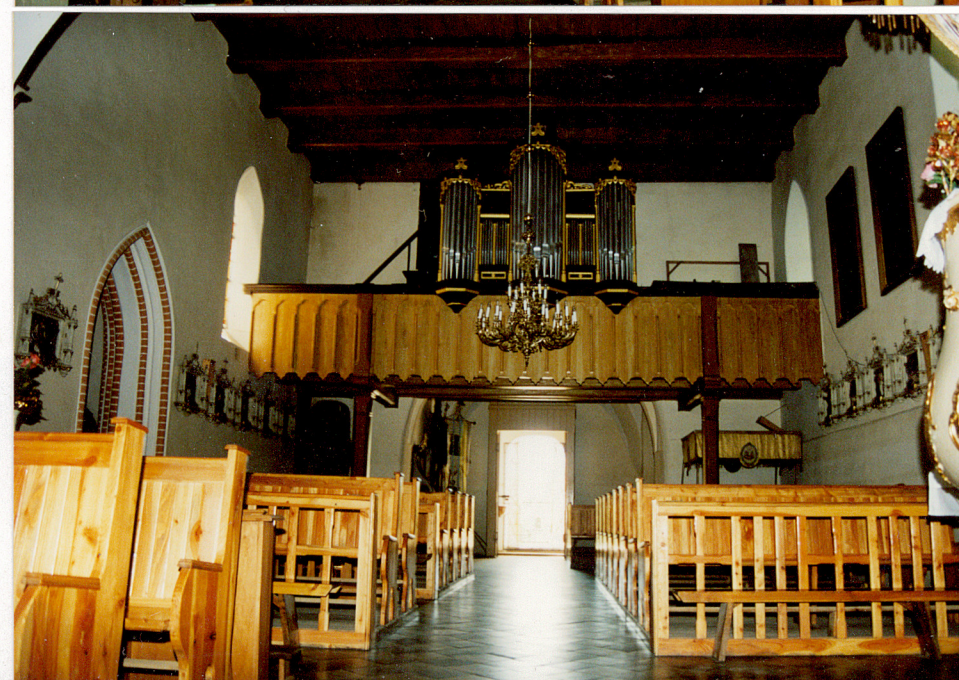
Nawa ze stropem płaskim belkowym, belki fazowane.
Okna w rozglifionych otworach ostrołukowych wypełnione witrażami figuralnymi.
Chór muzyczny drewniany o konstrukcji belkowej, wsparty na 2 słupach czworobocznych o sfazowanych krawędziach, ścianka chóru płycinowa z dekoracją maswerkową.

23. Poddasze nad nawą.
24. Prezbiterium.
25. Nawa widok w kierunku zachodnim.

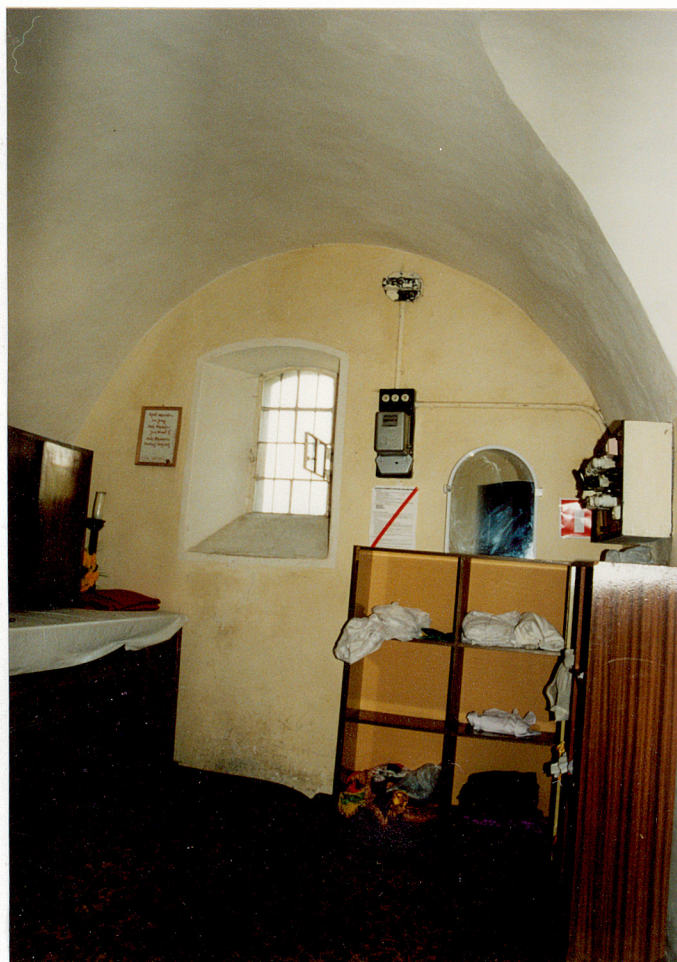
26. Wnętrze zakrystii.

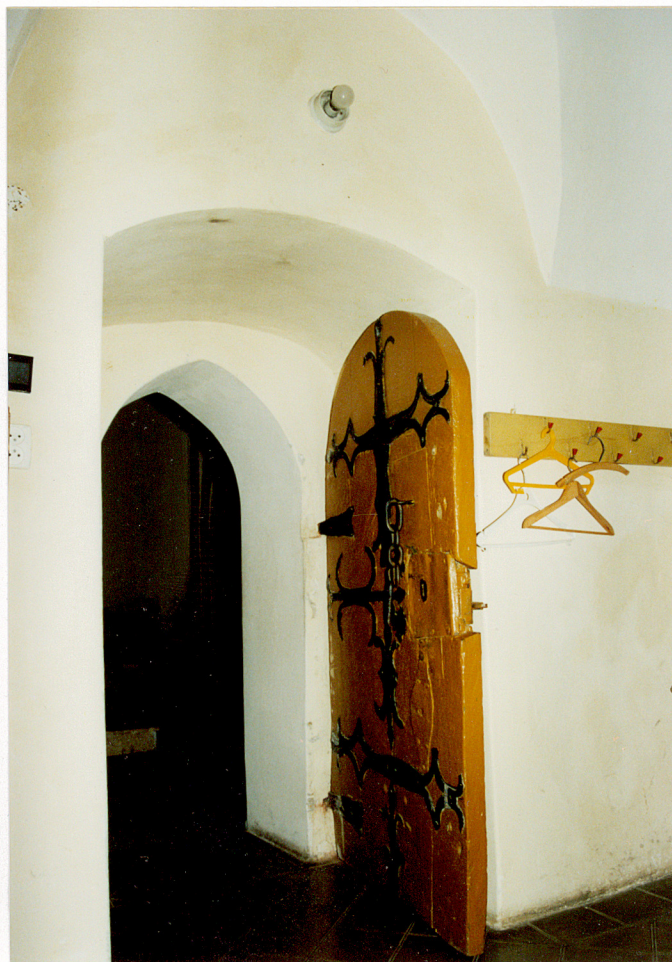
27. Ściana południowa zakrystii.

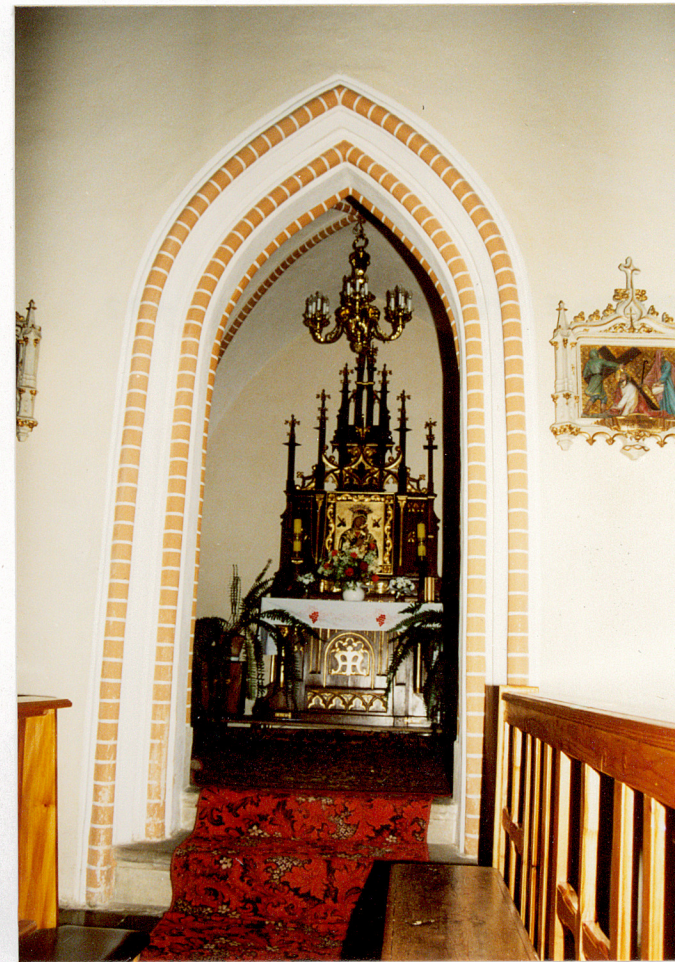
Kaplica Mieczkowskich ze sklepieniem krzyżowo-żebrowym, żebra spływają na narożne wsporniki dekorowane główką anielską. W ścianie południowej nawy portal ostrołukowy obustronnie profilowany z formowanej cegły.
Zakrystia o sklepieniu kolebkowym.

28. Portal w ścianie południowej nawy.

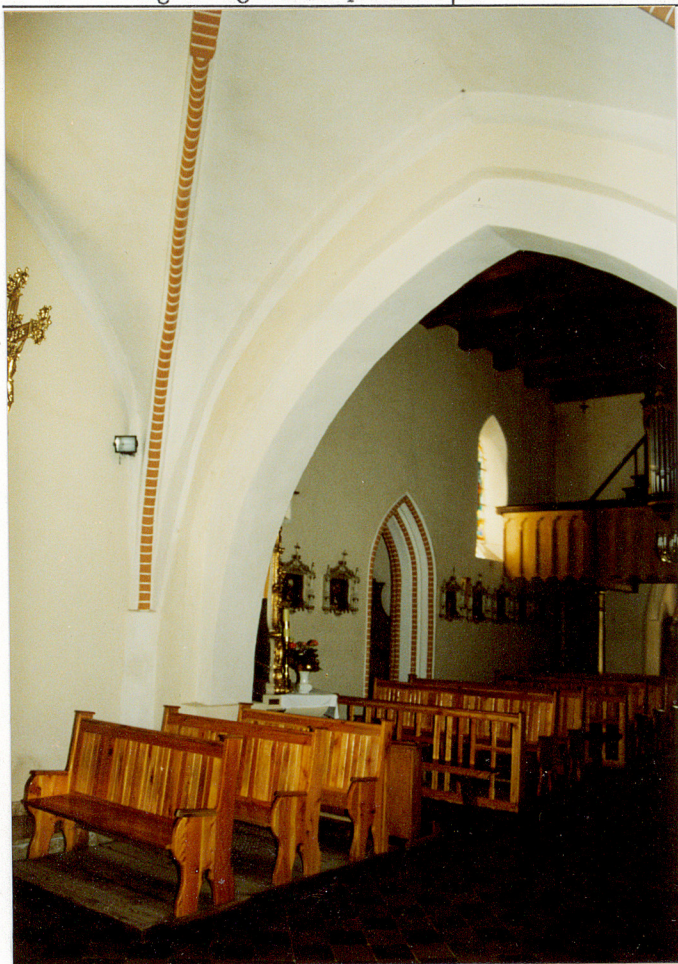
WNĘTRZE. Prezbiterium, nawa i zakrystia o ścianach tynkowanych.
Prezbiterium ze sklepieniem krzyżowo-żebrowym, w górnej części żebra o przekroju prostokątnym, niżej w formie wałka - spływają tworząc wiązki na niskie kamienne wsporniki przyściennie.
Okna w otworach ostrołukowych, rozglifionych do wnętrza, wypełnione witrażami figuralnymi.
Okno wschodnie w wielkiej rozglifionej wnęcie zamkniętej półkoliście, pod nim wnęka.
W ścianie południowej wschodniego przęsła wnęka na sedilia (łącząca się z otworem okiennym)
W ścianie północnej wejście do zakrystii ostrołukowe i szafka ścienna z żelazną ażurową kratką.
Tęcza zamknięta łukiem ostrym z uskokiem.

29. Wnętrze prezbiterium.

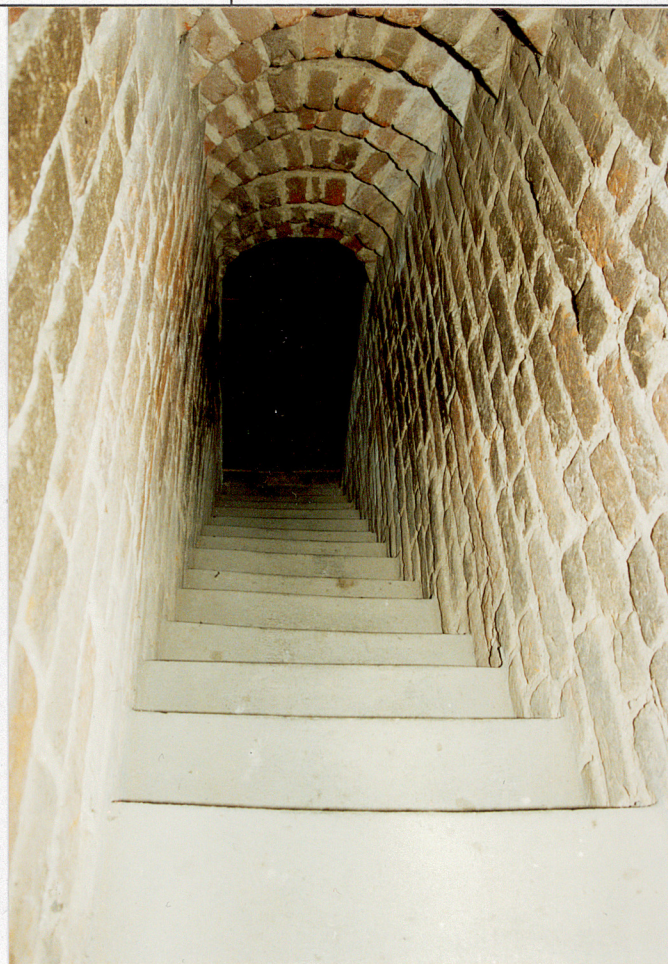
30. Schody wewnątrz muru
w ścianie zachodniej, prowadzące na chór.

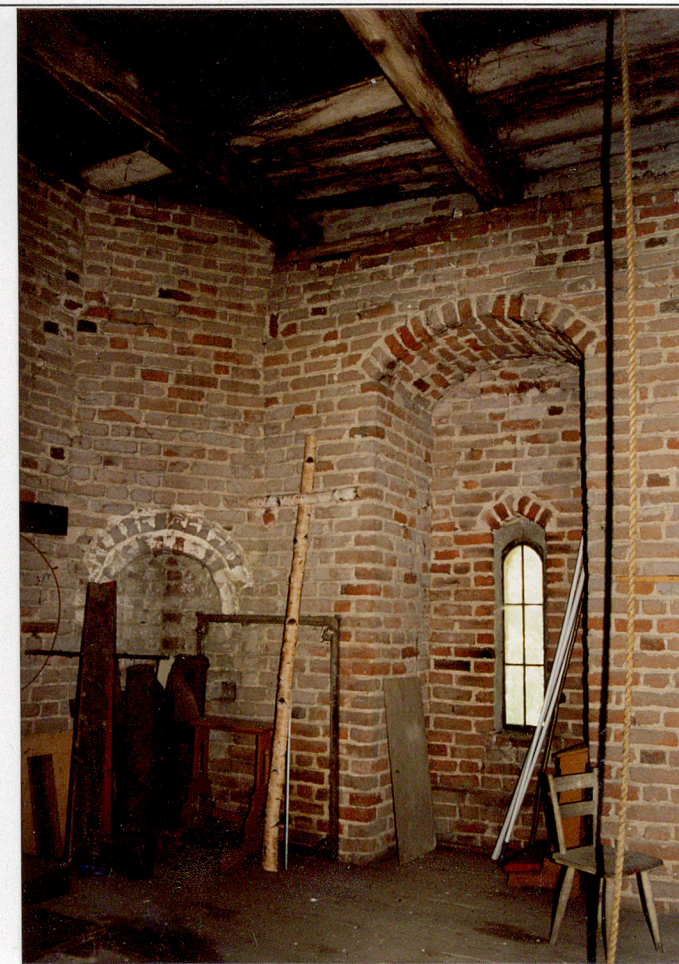
Wieża o przyziemiu sklepionym krzyżowo, z masywnymi żebrami o przekroju prostokątnym, z wbudowanym drewnianym przedsionkiem.
Wieża i nawa rozdzielone szerokim otworem zamkniętym półkoliście, z dwoma skrajnymi gurtami.
W ścianie północnej wieży wnęka zamknięta pełnym łukiem.
W grubości ściany południowej schody na II kondygnację wieży - przesklepione uskokowo.
Na II kondygnacji wieży sala o narożach nadwieszonych w formie tromp, we wschodniej ścianie duża wnęka na całą szerokość wieży zamknięta ostrołukowo.

31. Wnętrze wieży, piętro.
