KOŚCIÓŁ PARAFIALNY p.w. Św. Jakuba Apostoła

1 poł.XIV, XIV/XV
wieża 1580, 1805

W I E L K I E
R A D O W I S K A

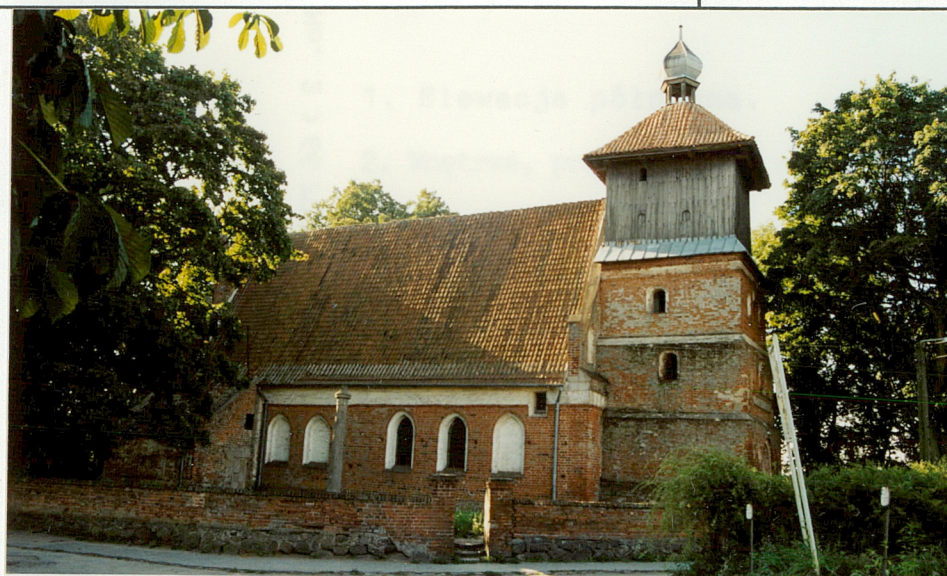
1. Elewacja północna.

Elewacja północna korpusu 5-osiowa (od zachodu blenda, okno, 2 okna, 2 blendy i niewielkie okienko chóru zachodzące na fryz opaskowy).

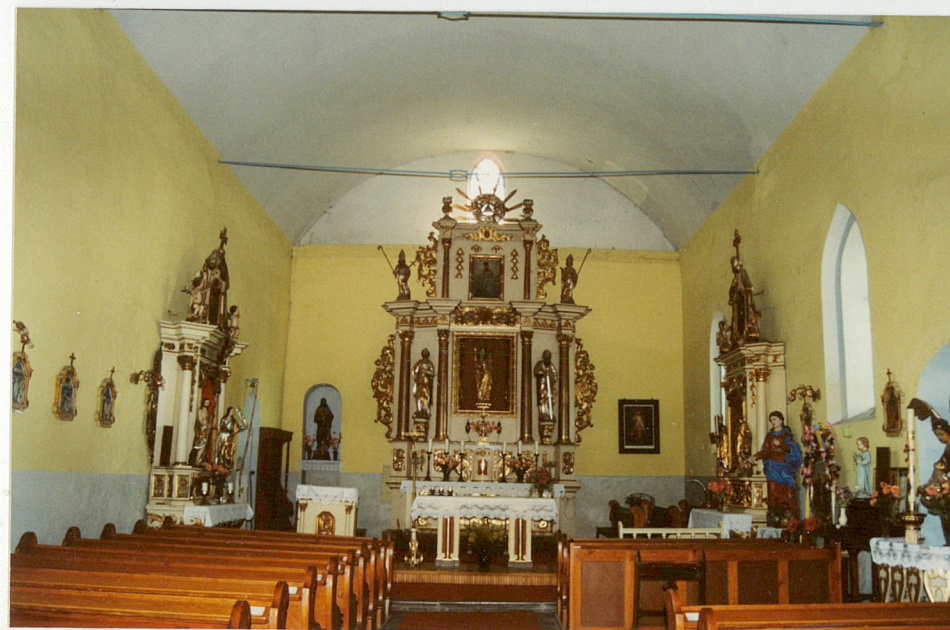
2. Wnętrze, prezbiterium i nawa.

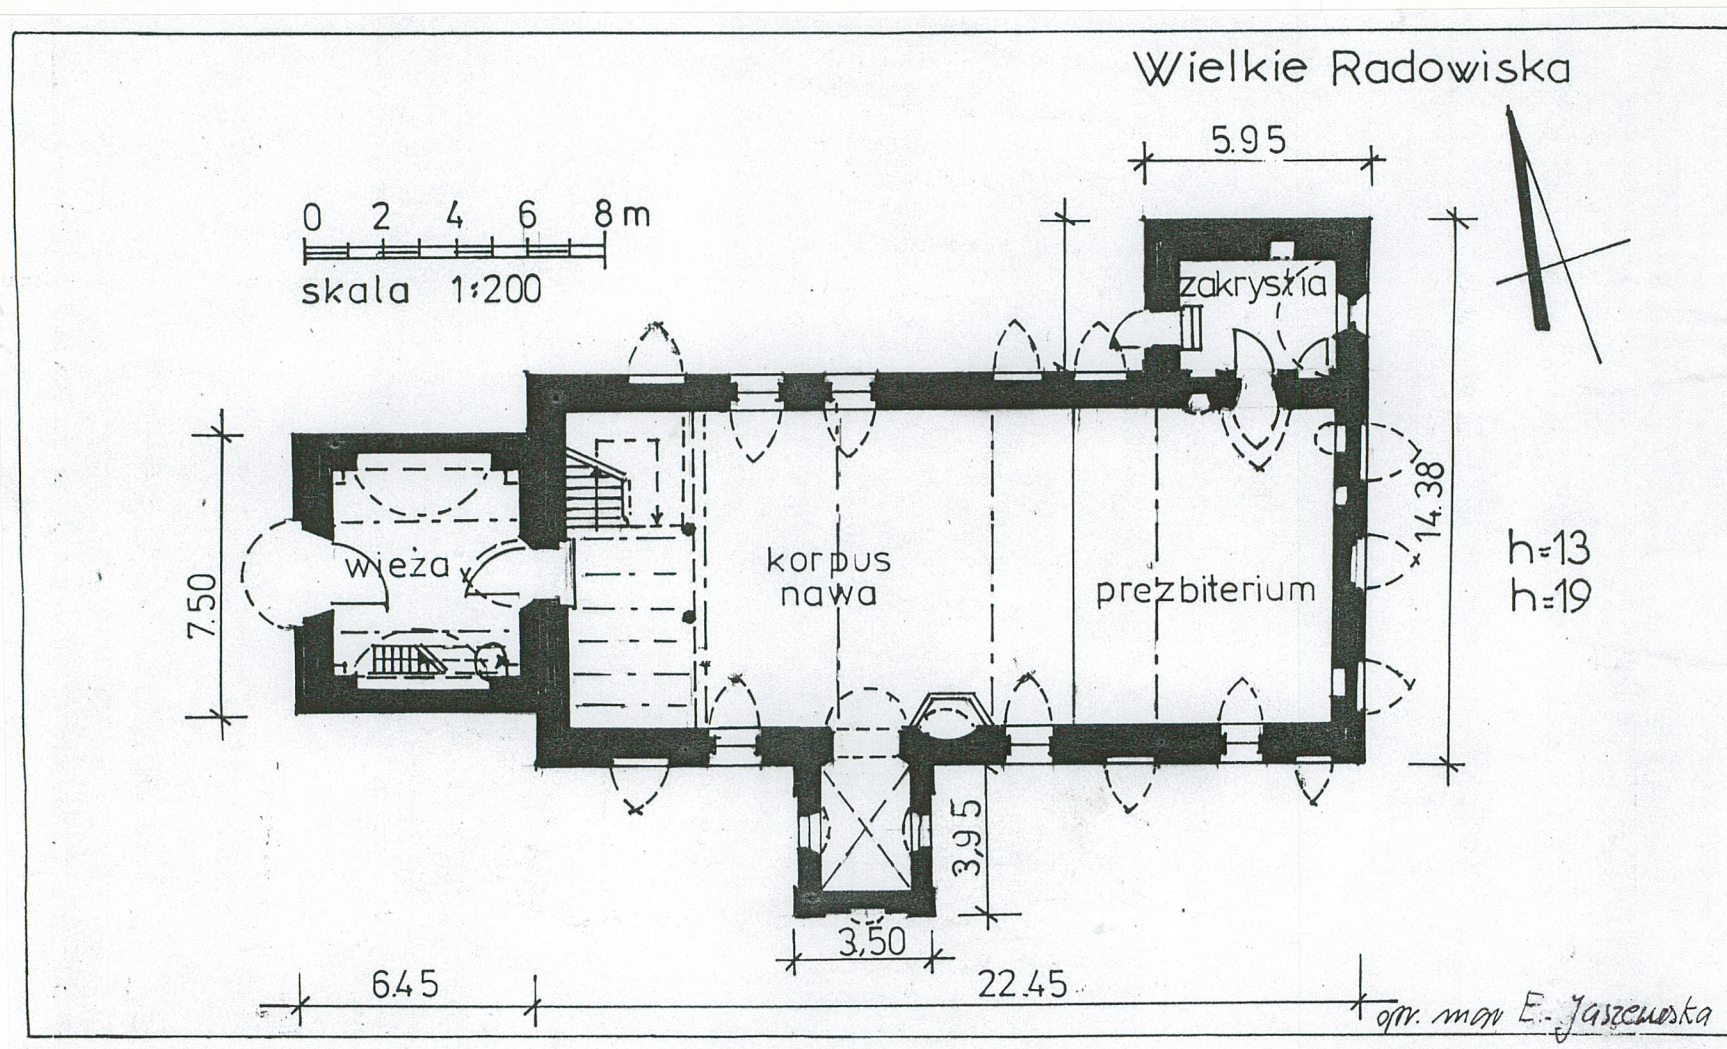
3. Zawartość wkładki (nazwa obiektu lub materiału uzupełniającego)
rzut parteru, plan sytuacyjny

RZUT. Korpus salowy na rzucie wydłużonego prostokąta, przy nim od północy niewielka prostokątna zakrystia, a od południa prostokątna kaplica.

Korpus poprzedzony od zachodu umieszczoną osiowo zbliżoną do kwadratu wieżą.

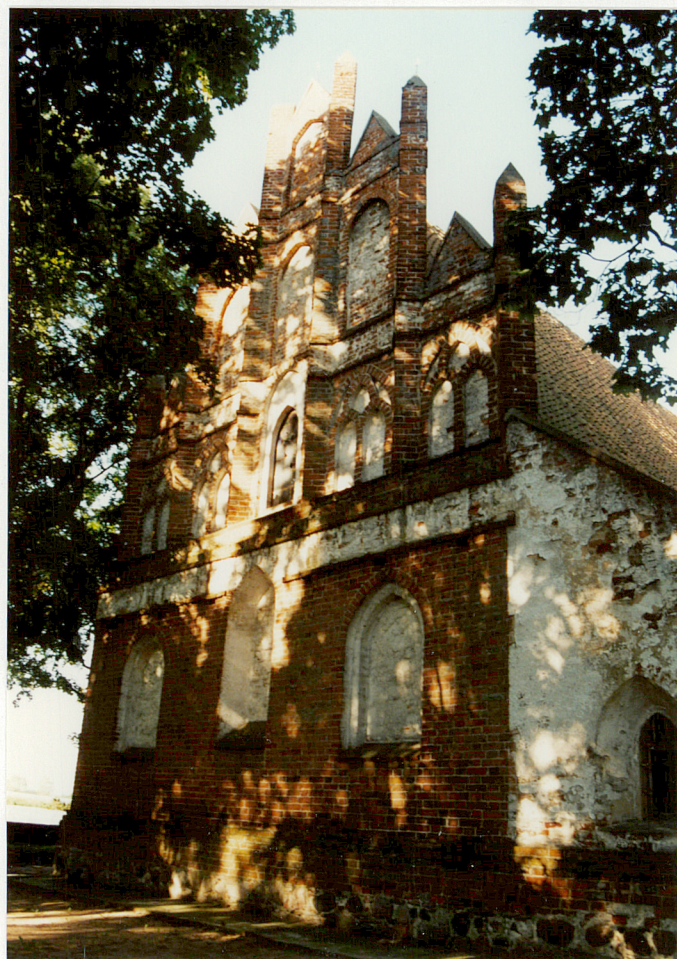
Elewacja wschodnia prezbiterium - 3-osiowa, z trzema blendami, z których środkowa węższa i wyższa, silnie rozglifiona - zachodzi na fryz opaskowy, boczne uskokowe.

Szczyt schodkowy, odcięty okapem z cegły na płask, rozczłonkowany sześcioma skośnie ustawionymi sterczynami, podzielony na trzy strefy fryzami z wysuniętych cegieł; we wszystkich polach szczytu blendy ostrołukowe, w strefie dolnej wypełnione ceglanym maswerkiem; między sterczynami trójkątne szczyciki.

3. Elewacja wschodnia, prezbiterium.

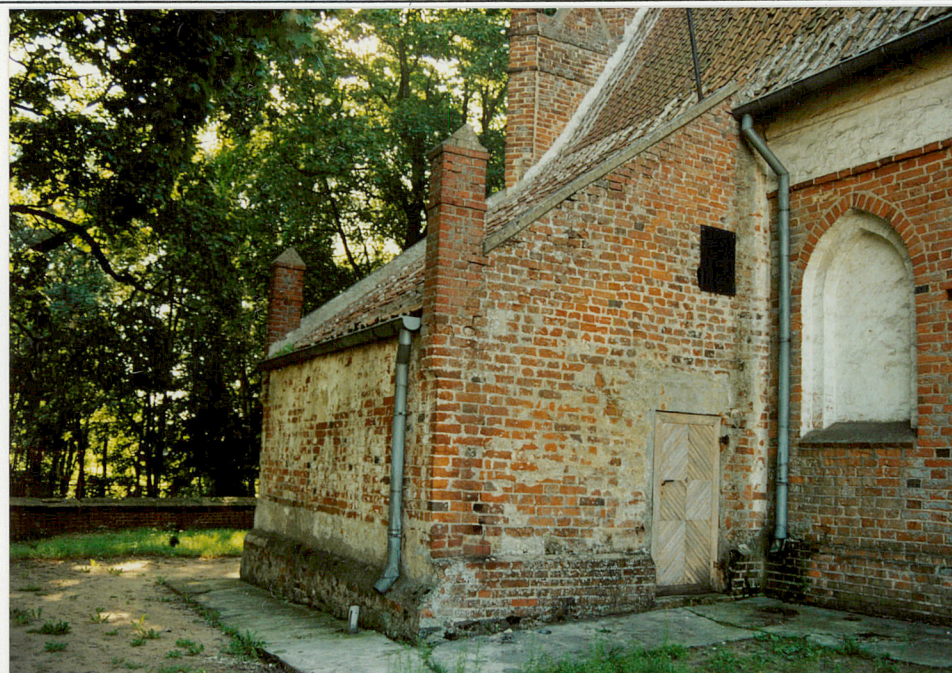
W części wschodniej zakrystia o ślepej ścianie, zwieńczona w narożach dwoma wysokimi słupkami zamkniętymi 4-spadowo.

4. Zakrystia, elewacja zachodnia i północna.

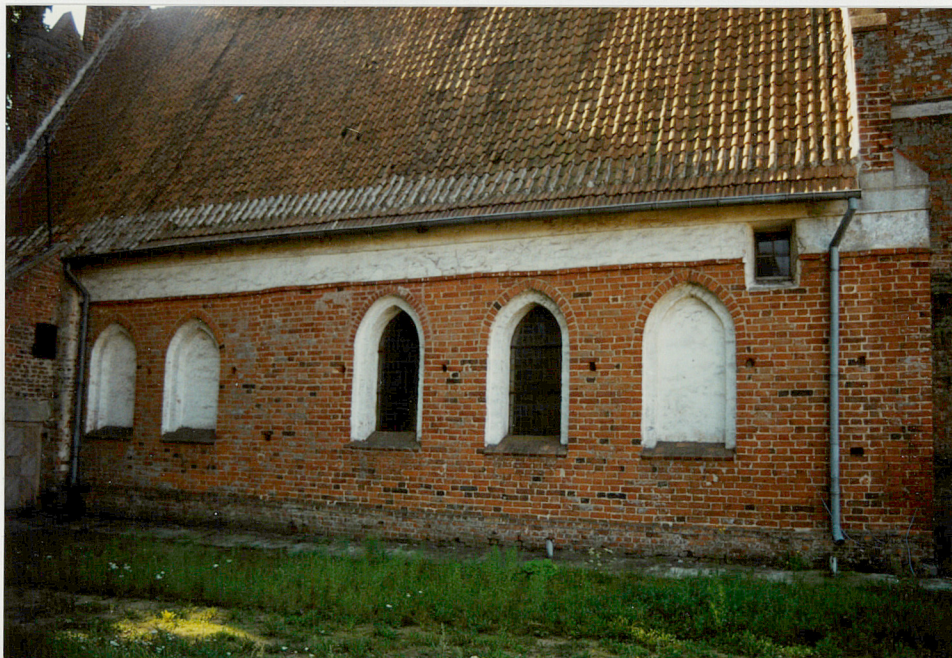
5. Nawa, elewacja północna.

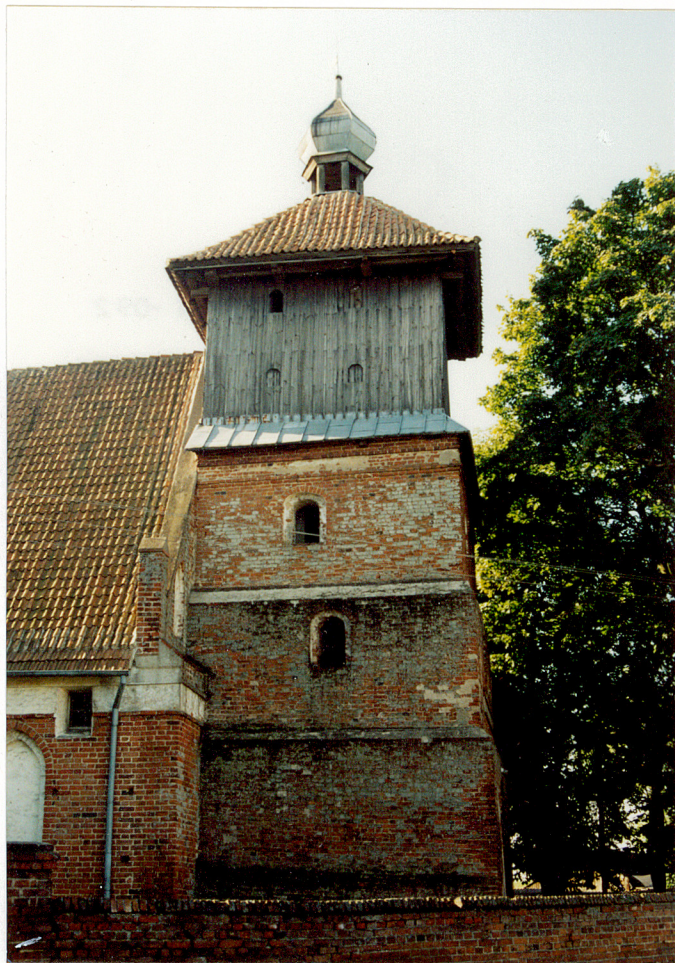
6. Elewacja północna, wieża.

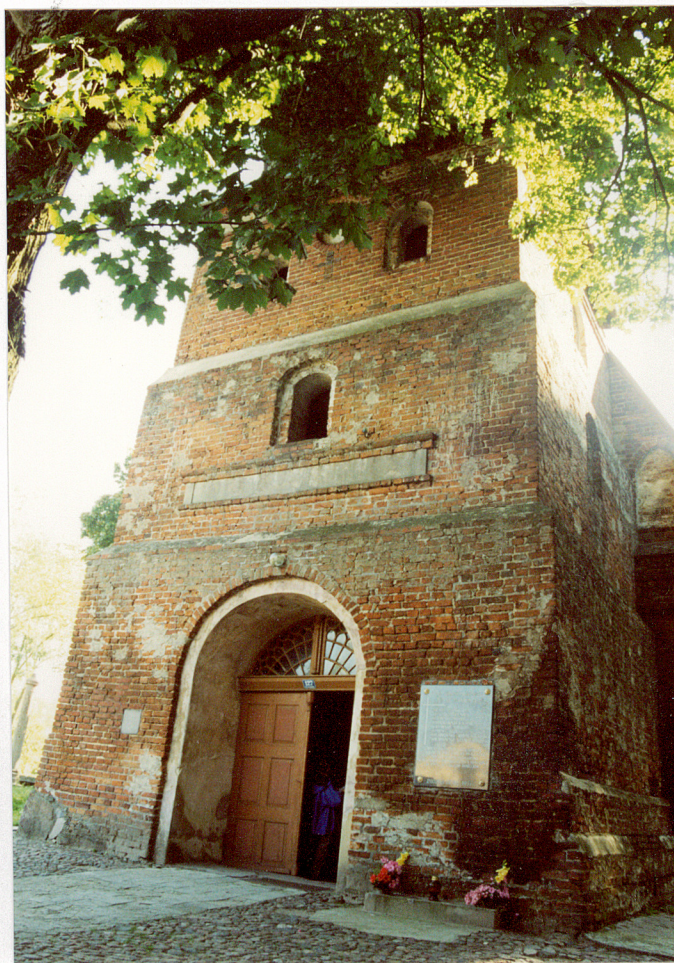
Elewacja frontowa wieży z otworem wejścia rozglifionym zamkniętym półkoliście, w opasce uskokowej. Po bokach tablice: epitafijna Józefiny z Wilczewskich Orłowskiej i poświęcona ofiarom 1945 r.

7. Elewacja zachodnia, wieża.

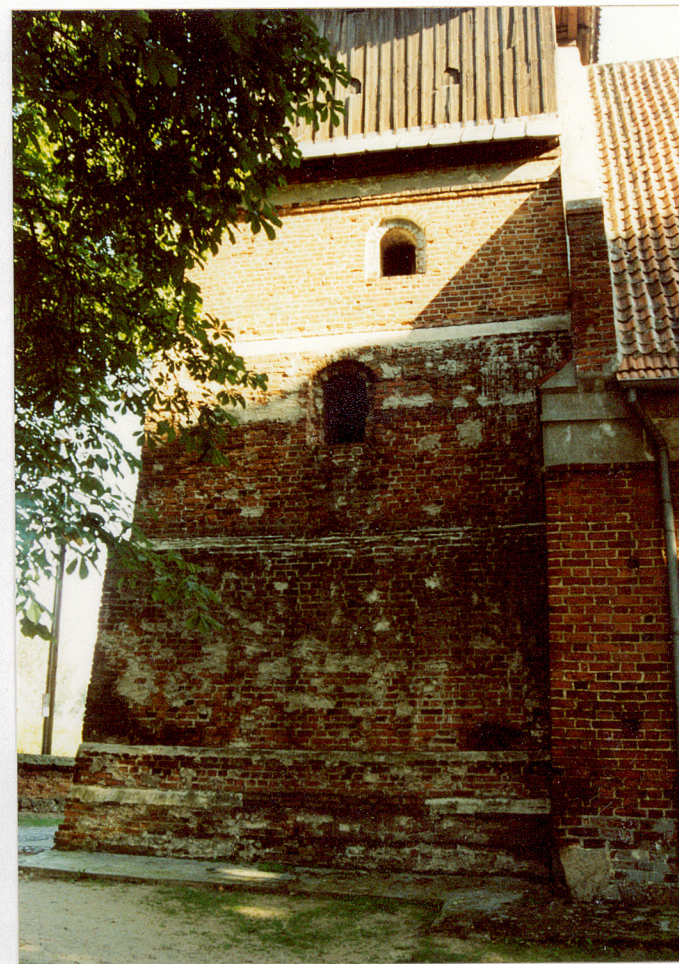
8. Elewacja południowa, wieża.

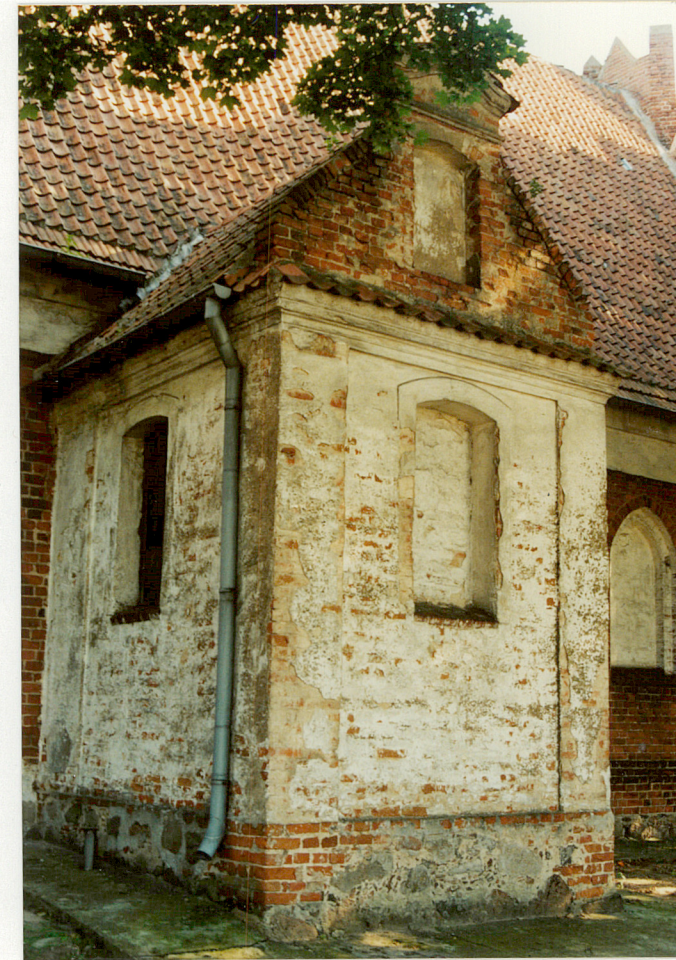
Kaplica o elewacjach tynkowanych, z wydzielonym cokołem, ujętych w narożach podziałami ramowymi.

Ściany 1-osiowe z oknem zamkniętym odcinkowym łukiem, w obramieniach uszaty.

We frontowej wnęka okienna. Szczyt odcięty pasem dachówki, nieotynkowany zamknięty spływami i falistym gzymsem. W szczycie tynkowana wnęka zamknięta łukiem odcinkowym w uszatym obramieniu.

11. Kaplica przy ścianie południowej nawy.

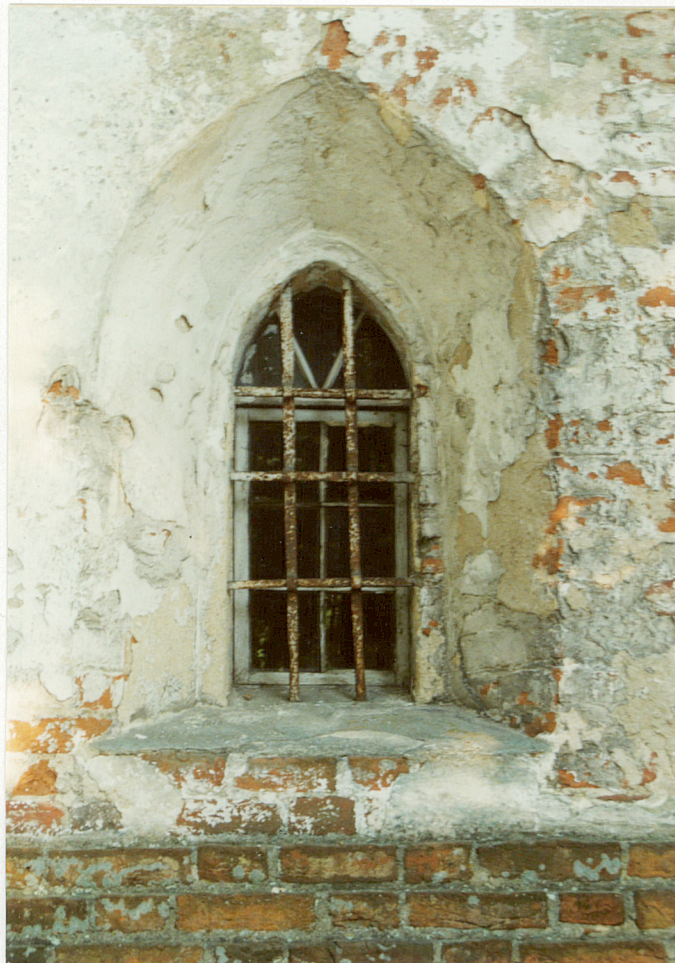
W elewacji wschodniej zakrystii okno w rozglifionym otworze ostrołukowym.

19. Okno w zakrystii.

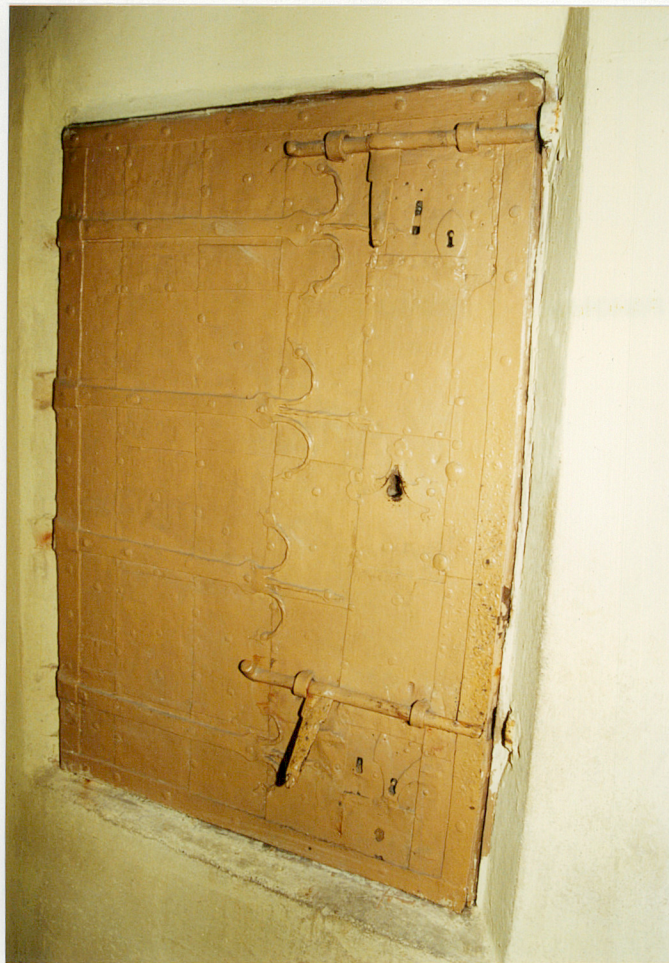
20. Drzwi stalowe w zakrystii.

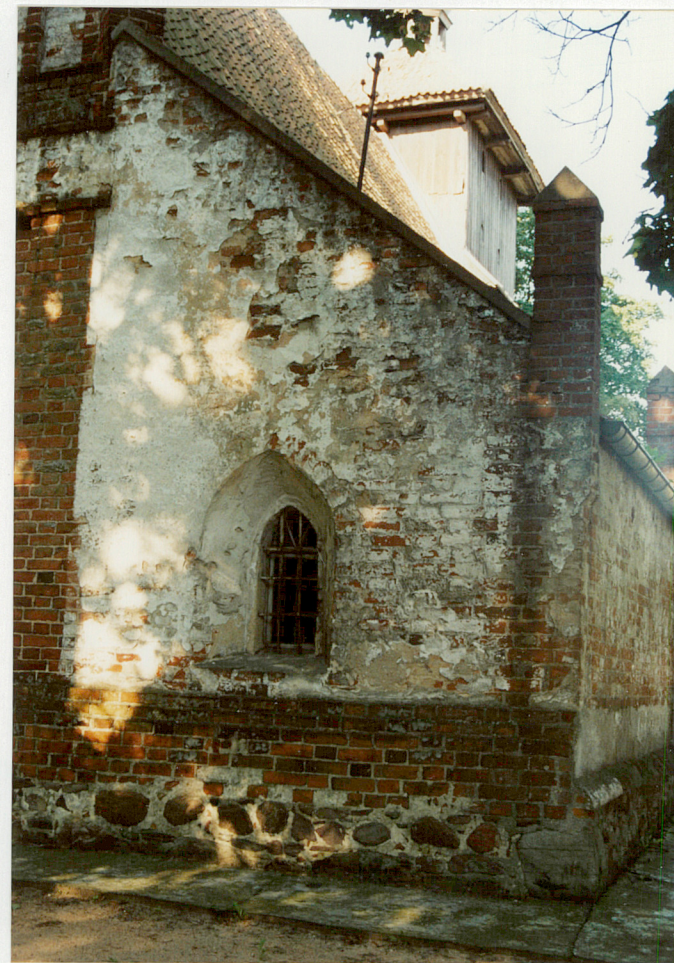
21. Elewacja wschodnia zakrystii.

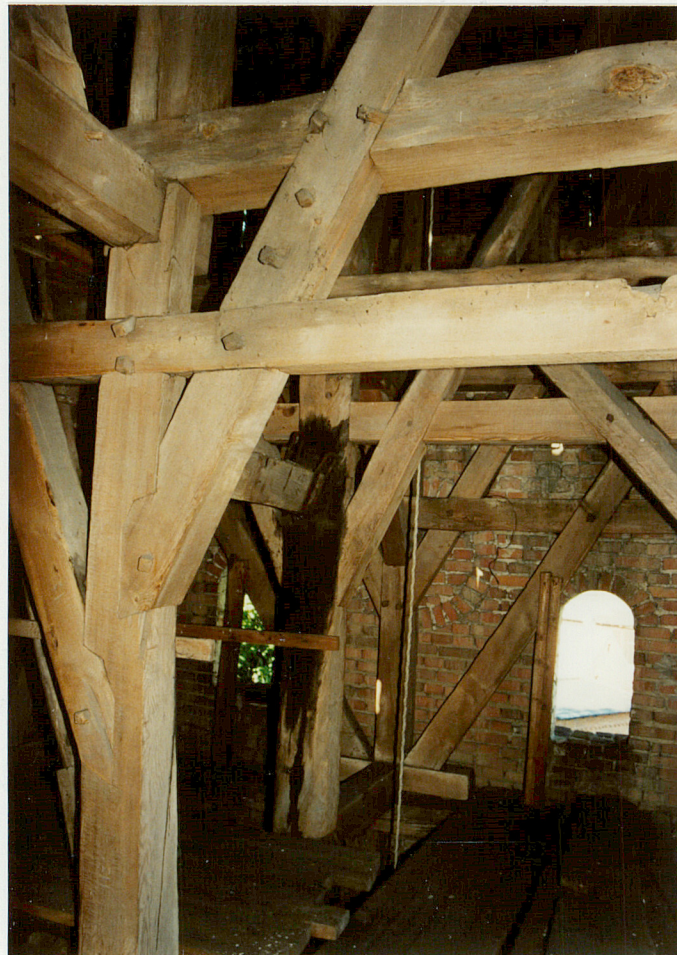
29. Poddasze nad nawą.

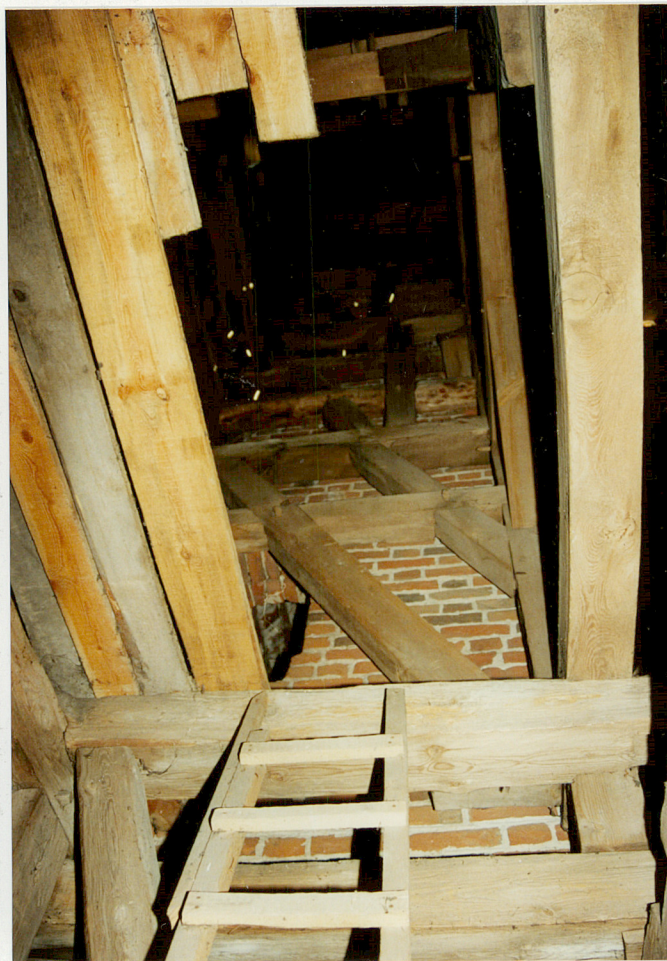
W narożach drewniane słupy wspierające wewnętrzną konstrukcję słupowo-ryglową wyższych kondygnacji.

30. Wnętrze wieży.

20. Najpilniejsze postulaty konserwatorskie	
		<p>konserwacja ceglanego lica ścian, konserwacja wewnętrznej drewnianej konstrukcji w wieży, określenie stanu więźby dachu, zachowanie i ochrona szafy ściennej z drzwiami o gotyckich okuciach i trzech zamkach umieszczonej w zakrystii.</p>

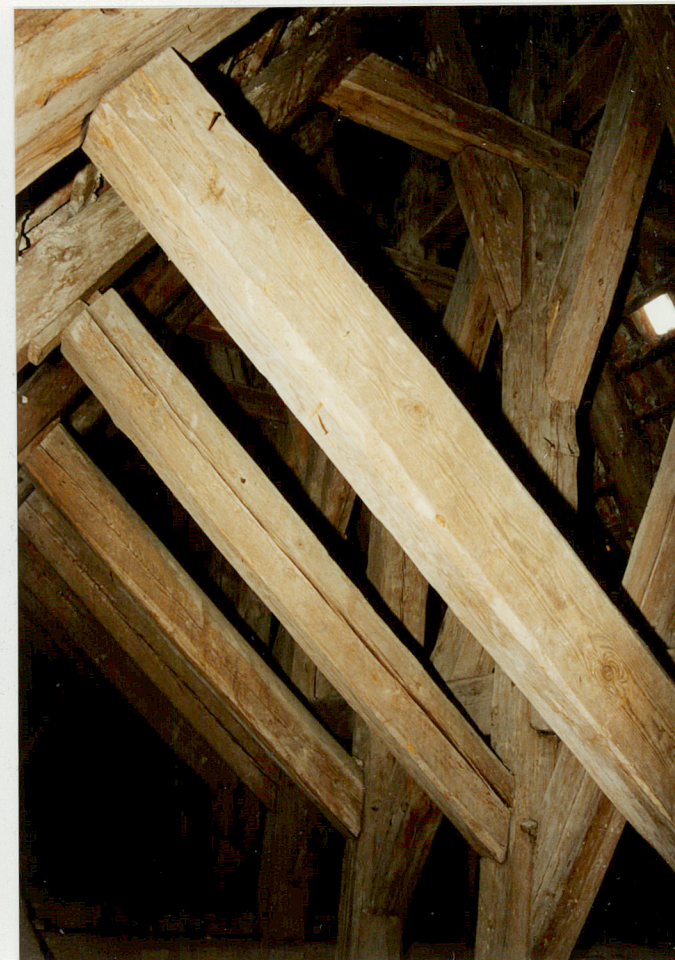
- wieżba dachu drewniana, krokwiowo-jętkową z podłużną ścianą stolcową (każdy wiązar pełen), usztywnioną zastrzałami i poziomymi ryglami, w płaszczyźnie poprzecznej zastrzały i jętki.

31. Fragment wieżby dachowej nad nawą.

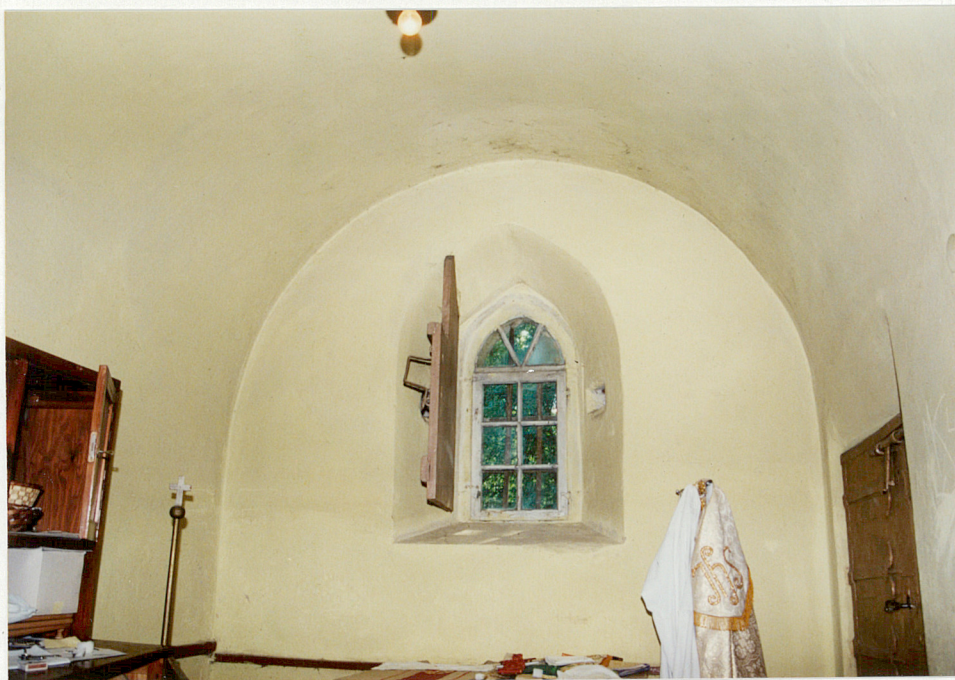
32. Wnętrze zakrystii.
 33. Elewacja południowa wieży.
 34. Elewacja północna i wschodnia
 zwieńczenia wieży.

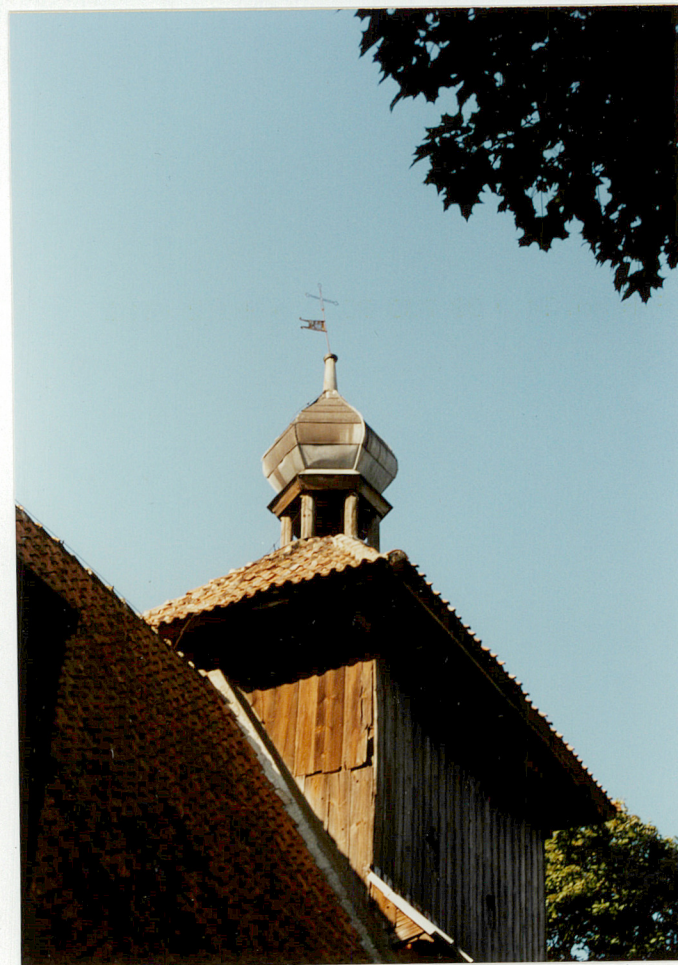
34.

W zwieńczeniu wieży dach namiotowy zamknięty 6-boczną latarnią zwieńczoną wiatrowskazem z datą i ażurowym krzyżykiem.
