1. Obiekt SPICHLERZ

2. Czas powstania 1 poł. XIX w.

3. Miejscowość CHEŁMNO

4. Adres ul. Podmurna 7 (pl.2)
86-200 Chełmno

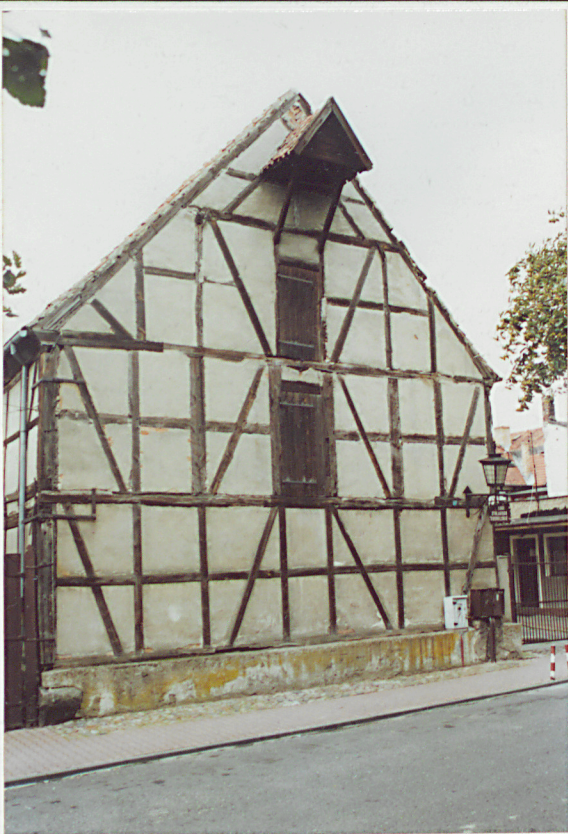
1. Spichlerz przy ul. Podmurnej. Widok ogólny.
2. Elewacja frontowa. Widok ogólny.
3. Elewacja frontowa. Drzwi do transportu ładunków.
4. Elewacja frontowa. Żuraw.

- **Elewacje** - Wschodnia (frontowa) - biorąc pod uwagę widoczną w elewacji konstrukcję szachulcową budynku, można uznać że elementy pionowe dzielą elewację na siedem osi, poziome zaś na cztery kondygnacje. Dwie pierwsze kondygnacje stanowią korpus w kształcie prostokąta leżącego, dwie następne wpisane są w trójkątny szczyt. Na osi pionowej elewacji, w II i III kondygnacji umieszczone są jednoskrzydłowe, prostokątne drzwi służące transportowi ładunków, w czwartej zaś nadwieszony jest drewniany żuraw, z zachowanym wałem nawijania liny i kołem transmisji. Pola szachulcowej konstrukcji są otynkowane. Zachodnia (tylna) - pozbawiona jakiegokolwiek artykulacji, gładko otynkowana, jedynie na osi pionowej trójkątnego szczytu usytuowany jest otwór okienny. Północna (boczna) - podobnie jak we frontowej artykulację tworzy odkryta konstrukcja szachulcowa z otynkowanymi polami wypełnienia. Biorąc pod uwagę elementy konstrukcji

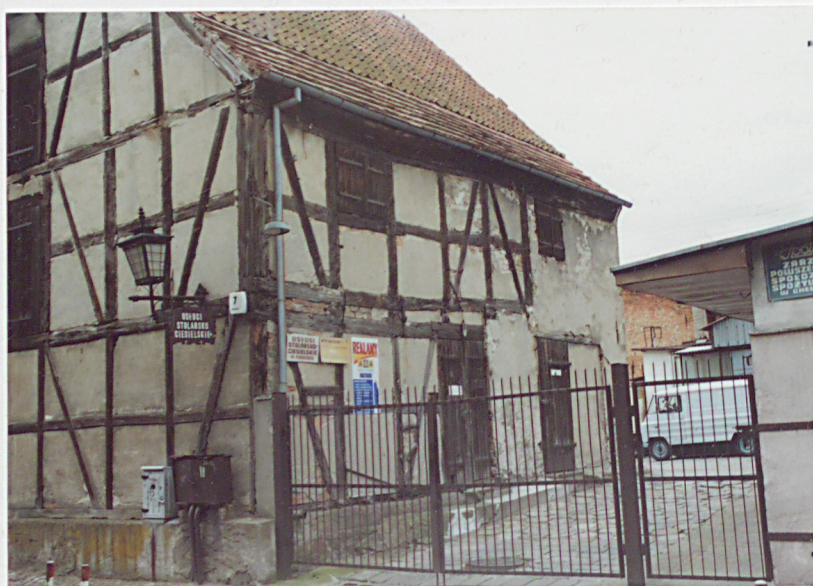
5. Elewacja boczna - północna.
6. Elewacja boczna - północna. Drzwi do części szachulcowej.
7. Elewacja boczna - północna. Drzwi do części murowanej.
8. Elewacja boczna - północna. Detal konstrukcji szachulcowej z widocznymi końcówkami belek stropowych.

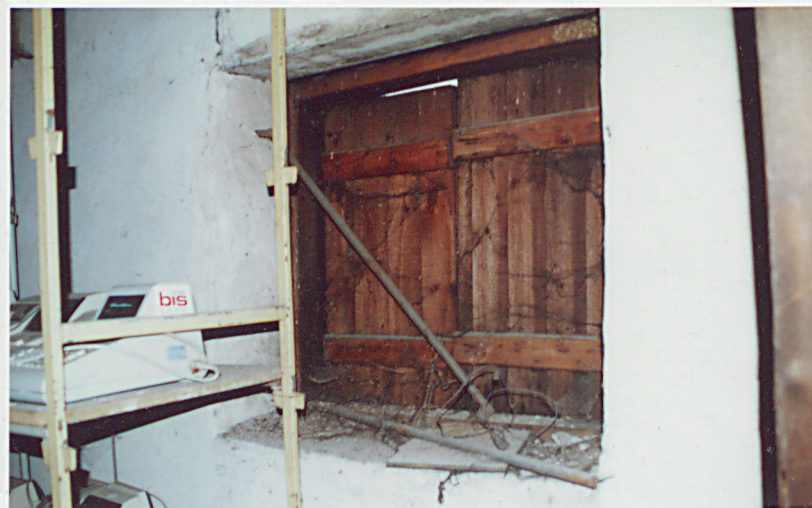
9. Elewacja boczna - północna. Okiennice w II kondygnacji. Widok od zewnątrz.
10. Elewacja boczna - północna. Okiennice w II kondygnacji. Widok od wewnątrz.

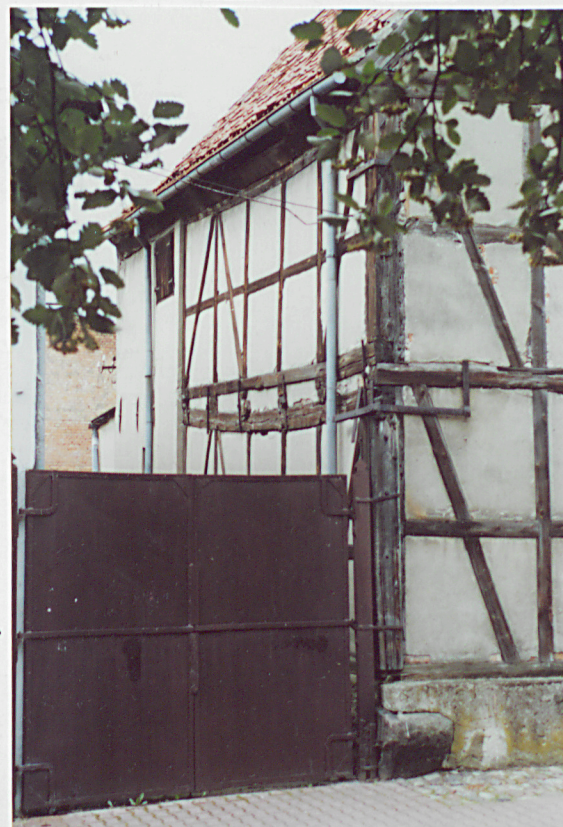
11. Elewacja boczna - południowa. Widok od wschodu.
12. Elewacja boczna - południowa. Widok od zachodu.
13. Elewacja boczna - południowa. Okno ze stolarka metalową w I kondygnacji.

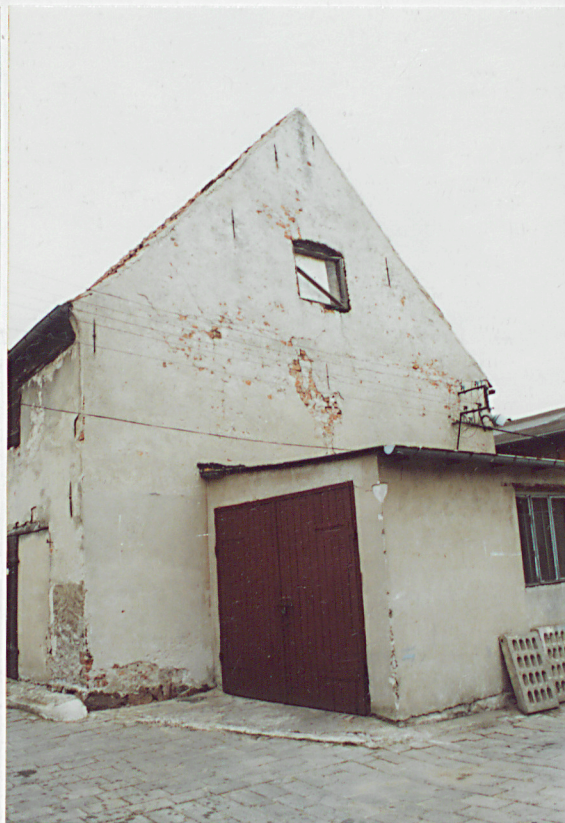
14. Elewacja tylna. Widok ogólny.
15. Konstrukcja wsporcza stropu. I kondygnacja.
16. Fragment stropu I kondygnacji.
17. Konstrukcja wsporcza stropu. I kondygnacja.

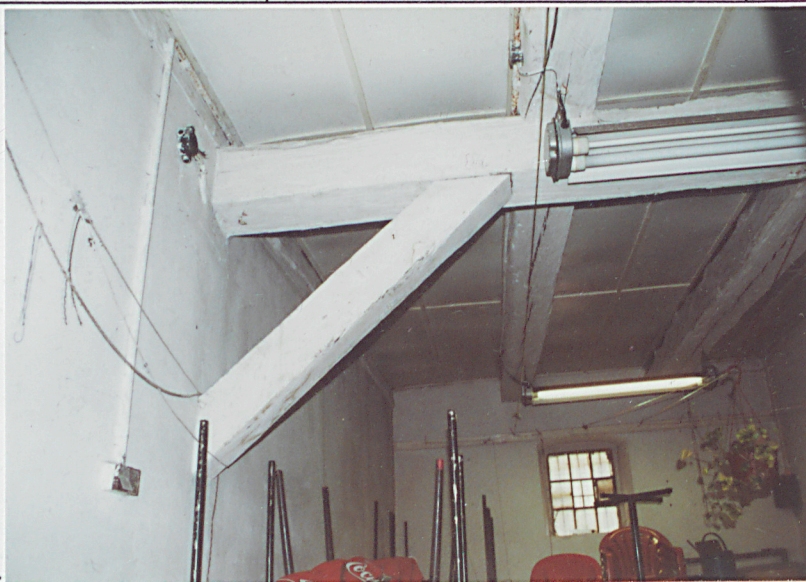
18. Strop nad murowaną częścią budynku. I kondygnacja.
19. Schody na II kondygnację.
20. Schody na III kondygnację.
21. II kondygnacja. Styk konstrukcji szachulcowej ścian z murowaną.

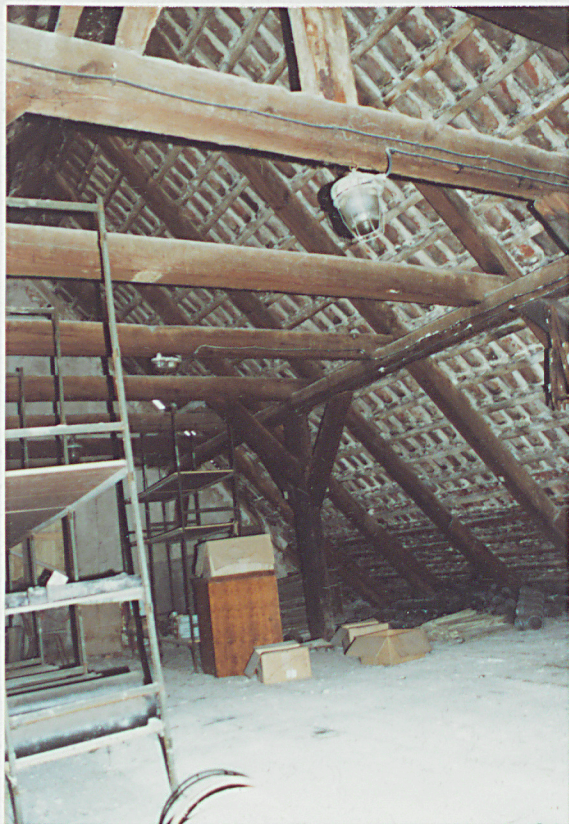
22. Wieżba dachowa.
23. Wieżba dachowa. Słup wspierający płatwie oraz jętki.
24. Koło transmisji - kołowrót żurawia we wschodniej części wieżby dachowej.

- **Wieżba dachowa** - drewniana, krokwiowo-jętkowa, krokwie oparte na murłacie. Połączenia ciesielskie konstrukcji za pomocą kołków drewnianych. Pod okapem drewniana maskownica. We wschodniej części wieżby na jętce najbliższej szczytu oparta jest konstrukcja wyciągu żurawia.

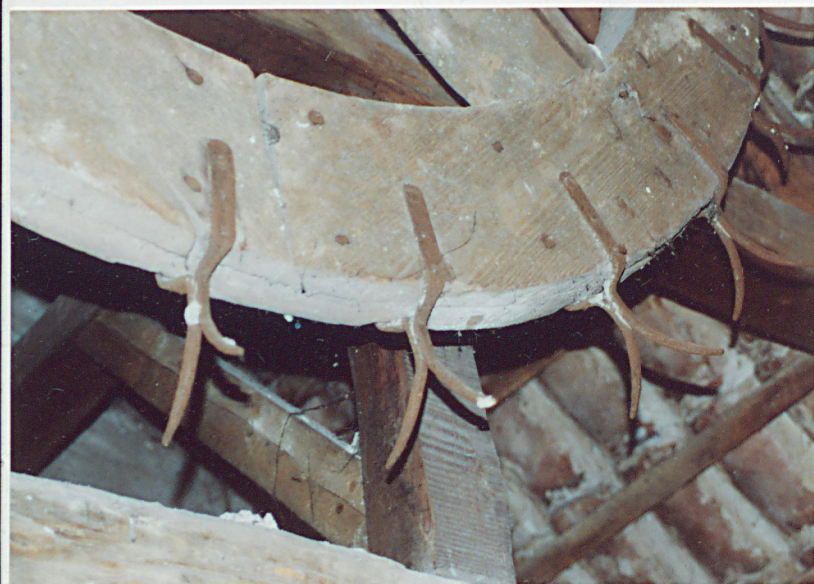
25. Koło transmisji - detal.
26. Wał nawijania liny żurawia.
27. Bloczek liny żurawia.
