1. Obiekt

MAGAZYN ZBOŻOWY /7/

1910

KAWĘCZYN

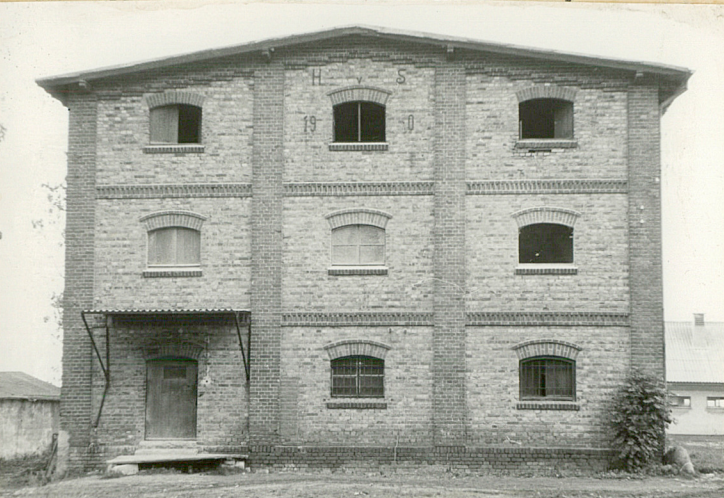
1. Elevacja frontowa-wschodnia

Elewacja: Ściana nieotynkowana. Ściany podzielone lizenami i gzymsami na płyciny. Płyciny z cegły jaśniejszej szarożółtej. Elewacja frontowa - wschodnia 3-osiova na wszystkich kondygnacjach. W przyziemiu od strony południowej drzwi wejściowe na II i III kondygnację. Lizeny narożne i 2 środkowe przechodzą przez

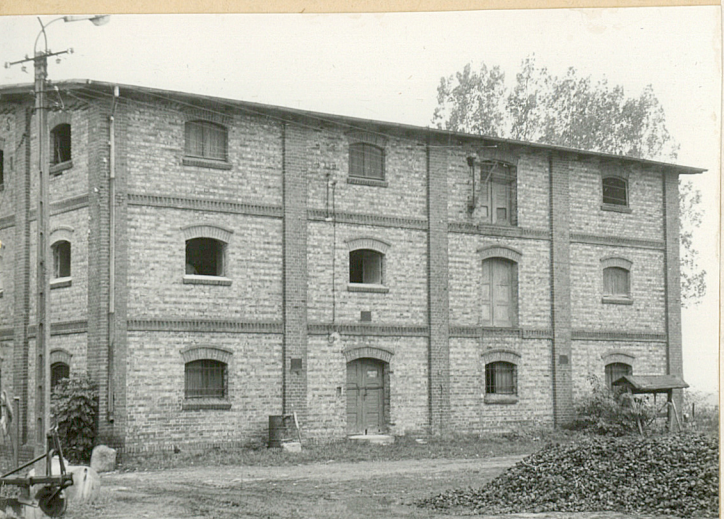
2. Elevacja północna

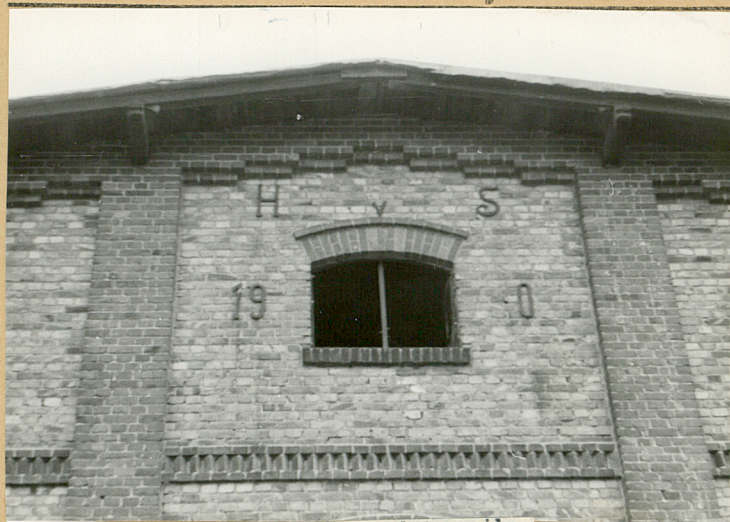
3. Elevacja frontowa - datownik

Budynek powstał w 1910 r. Taka data widnieje na jego szczycie wschodnim. Pierwotnie był przeznaczony na magazyn zbożowy. Po roku 1945 wraz z pałacem przeszedł na własność Państwowego Domu Pomocy Społecznej w Kawęczynie. Obecnie jest użytkowany zgodnie z pierwotnym przeznaczeniem przez Gospodarstwo Rolne przy Domu Opieki Społecznej w Kawęczynie.

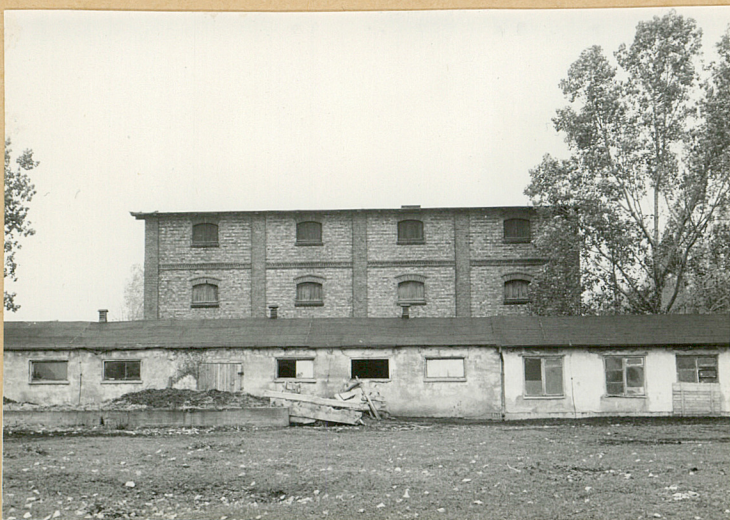
4. Elevacja południowa

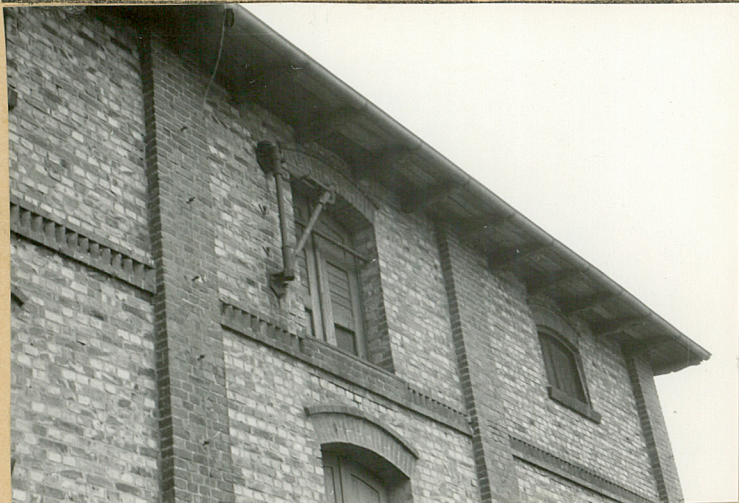
5. Elevacja północna - pozostałości dźwigu

Wyposażenie: Na trzeciej kondygnacji pozostałości po dźwigu do transportu zboża. Drzwi w przyziemiu zaopatrzone w sztaby żelazne. Wszystkie otwory okienne w przyziemiu okratowane. Wszystkie okna od wewnątrz zaopatrzone w drewniane okiennice o konstrukcji szpagowo-listowej, dwuskrzydłowe, zamykane od wewnątrz rygłem drewnianym. Okiennice są umieszczone przy pomocy zawiasów pasowych w ościeżnicach drewnianych o konstrukcji krosnowej.

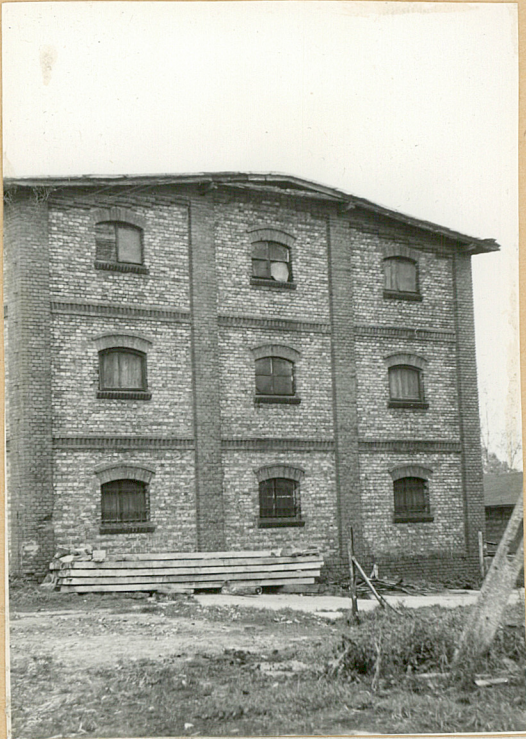
7. Elevacja szczytowa-zachodnia

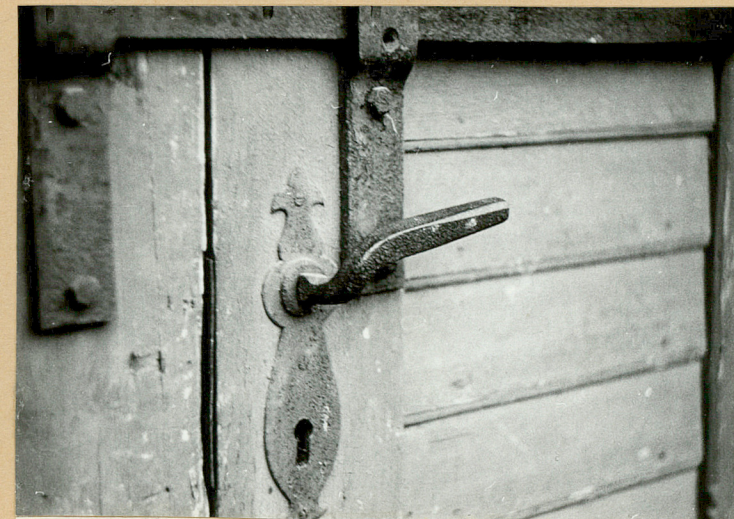
11. Drzwi wejściowe - kuta ręcznie klamka

Drzwi: drzwi wejściowe, drewniane, jednowarstwowe, jednoskrzydłowe o konstrukcji listwowej-zastrzałowej, drzwi w przyziemiu oraz na I i II kondygnacji od strony północnej drewniane o konstrukcji ramowo-płycinowej, dwuskrzydłowe, opierzone w płycinach listwami poprzecznymi.
