KARTA EWIDENCYJNA ZABYTEKÓW
ARCHITEKTURY I BUDOWNICTWA

1. Obiekt 458/1

KOŚCIÓŁ PAR. P.W. WNIEBOWZIĘCIA NMP

O S I E K R Y P I Ń S K I

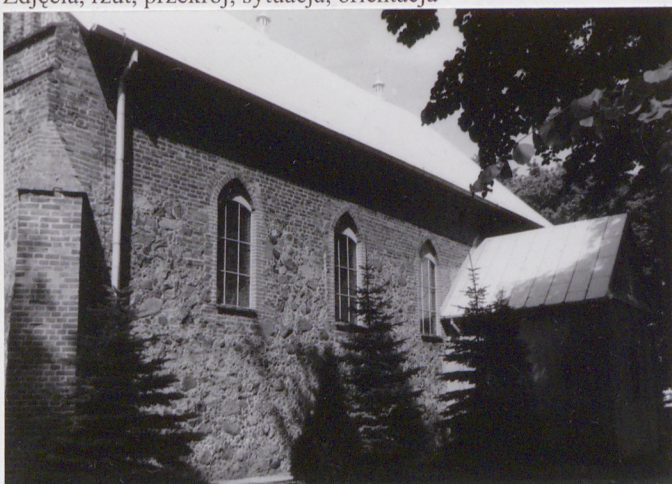
Elewacja południowa

Elewacja południowa, do połowy wysokości z kamienia polnego, powyżej ceglana, w zwieńczeniu gzyms uskokowy. Czteroosiowa, okna zwieńczone łukiem koszowym, ujętym ceglany ostrołukiem. Pomiędzy trzecią a czwartą osią /od zach./ zakrystia, jednoosiowa, opięta w narożach jednouskokowymi skarpami, zwieńczona trójkątnym szczytem. Ściana południowa prezbiterium jednoosiowa.

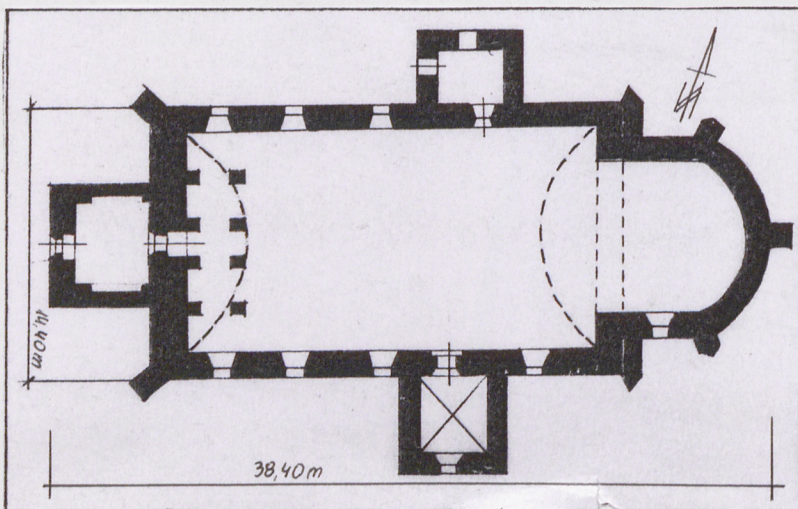
Rzut - skala 1:400

Kościół orientowany. Korpus nawowy na rzucie wydłużonego prostokąta, z krótkim, węższym prezbiterium zamkniętym półkoliście od strony

wschodniej, od strony zachodniej prostokątna wieża. Do korpusu nawowego od strony północnej przylega kruchta wejściowa, od strony południowej zakrystia. Obie przybudówki na rzucie prostokąta. Dzwonnica na rzucie prostokąta.

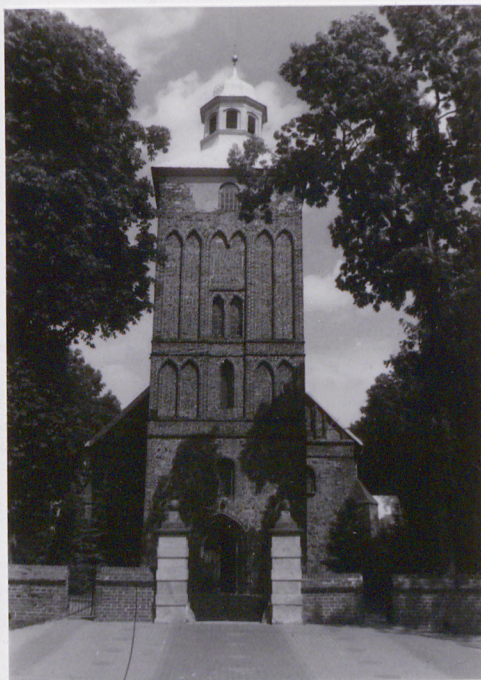
Elewacja zachodnia

Elewację zachodnią /frontową/ stanowi wieża, po bokach ściany nawy zwieńczone półszczytami, do połowy wysokości ścian narożne, jednouskokowe skarpy. Wieża o czterech kondygnacjach. Dolna kondygnacja z kamienia polnego, w narożach i obramieniach okien cegła, na osi portal ostrołukowy, wielouskokowy, ponad nim okno zamknięte koszowo z uskokiem. Druga i znacznie wyższa trzecia kondygnacja, wydzielone fryzami opaskowymi, z wysoką blendą zamkniętą dwułuczem ostrym, przechodzącą przez obydwie kondygnacje i mieszczącą w drugiej kondygnacji pojedyncze, w trzeciej parzyste okna ostrołukowe; po bokach blendy środkowej w każdej kondygnacji pary blend ostrołukowych. W kondygnacji najwyższej, niskie okno zamknięte półkoliście z uskokiem. Elewacje pn. i pd. wieży, powyżej pierwszej kondygnacji rozwiązane analogicznie.

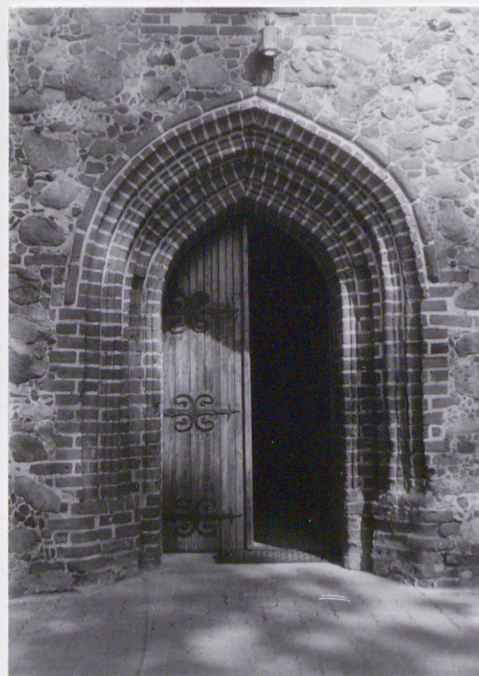
Portal główny

Od strony zachodniej zdominowany przez czterokondygnacyjną wieżę z ostrołukowym portalem z przełomu XIV/XVw.

Pierwotnie kościół zbudowany był całkowicie w stylu gotyckim, dopiero późniejsze lata, a szczególnie wiek XVII przyniosły zmiany, które utrwaliły styl barokowy we wnętrzu kościoła. Do dziś można zauważyć ślady dawnych okien gotyckich, a także parę blend ostrołukowych, w kruchcie pod wieżą portal ostrołukowy, w obramieniu profilowanym z formowanej cegły, a w ścianach bocznych półkoliście zamknięte wnęki.

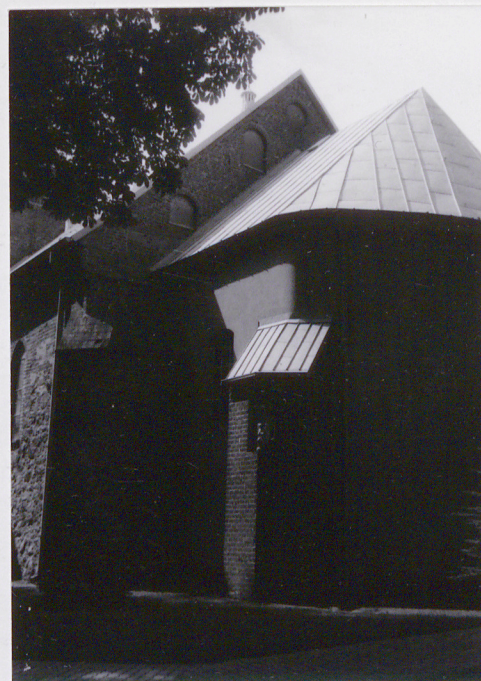
Prezbiterium i szczyt wsch.

Elewacja wschodnia prezbiterium, w zamknięciu opięta trzema skarpami, w skarpach wnęki. Do ściany wschodniej nawy /na całej jej wysokości/ przylegają jednouskokowe skarpy, powyżej których szczyt wschodni nawy, trójkątny, z blendami zamkniętymi półkoliście i kolistą w zwieńczeniu.

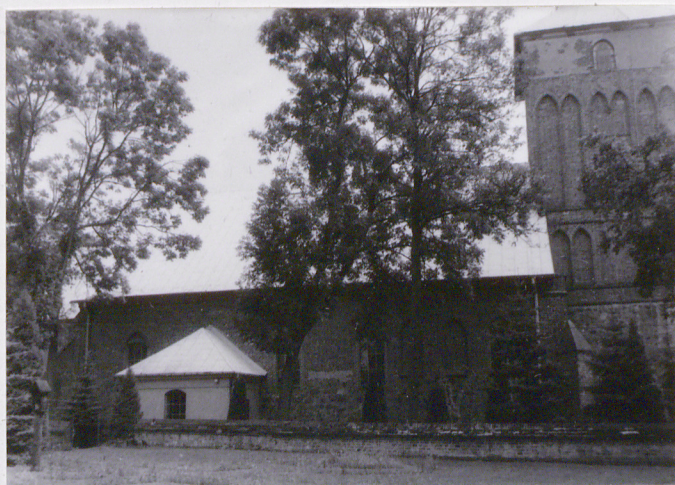
Elewacja północna - prezbiterium jednoosiowe, ściany nawy poniżej otworów okiennych z kamienia polnego, powyżej ceglana, w zwieńczeniu gzyms uskokowy. Elewacja czteroosiowa, Pomiędzy pierwszą

Pomiędzy pierwszą a drugą osią /od zach./, dwie ostrołukowe wnęki /zamurowane otwory okienne/, pomiędzy trzecią a czwartą osią kruchta wejściowa, jednoosiowa. Okna elewacji rozstawione nierównomiernie.

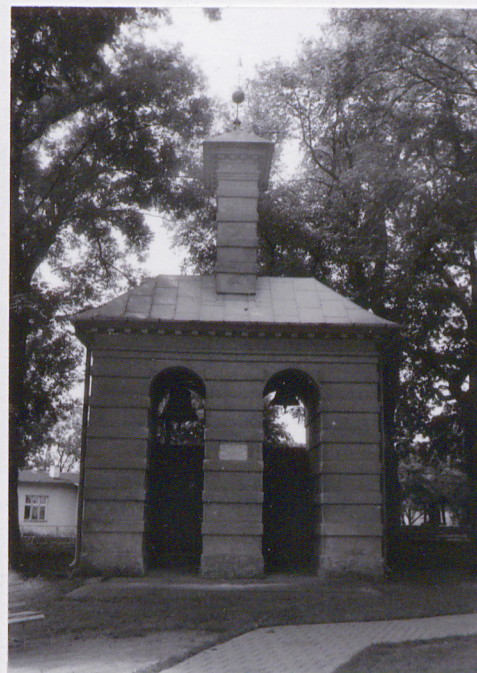
Dzwonnica z dwiema głębokimi arkadami zamkniętymi półkoliście. Ściany podzielone poziomymi pasami w tynku - zwieńczone belkowaniem z gzymsem kostkowym. Nadstawa z półkoliście zamkniętą arkadą i pasami tynku.

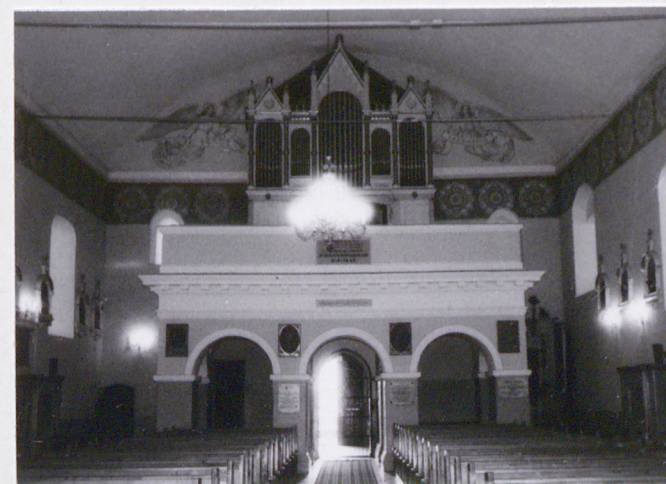
Chór muzyczny murowany, wsparty na trzech arkadach filarowych, nie wypełniających całej szerokości nawy, z parapetem zwieńczonym gzymsem kostkowym. Tęcza zamknięta półkoliście. W kruchcie pod wieżą w ścianach bocznych półkoliście zamknięte wnęki.
