KOŚCIÓŁ PARAF. RZYM.-KAT. P.W. ŚW. MIKOŁAJA

XIII/XIV w.

PAPOWO BISKUPIE

11. Zdjęcia, plan sytuacyjny, rzuty

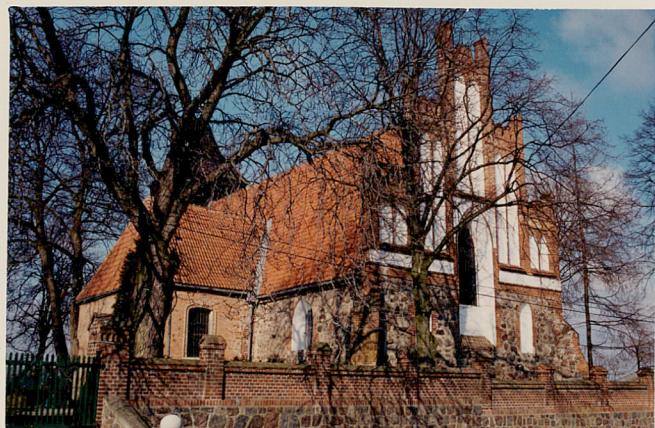
widok od strony południowo-wschodniej

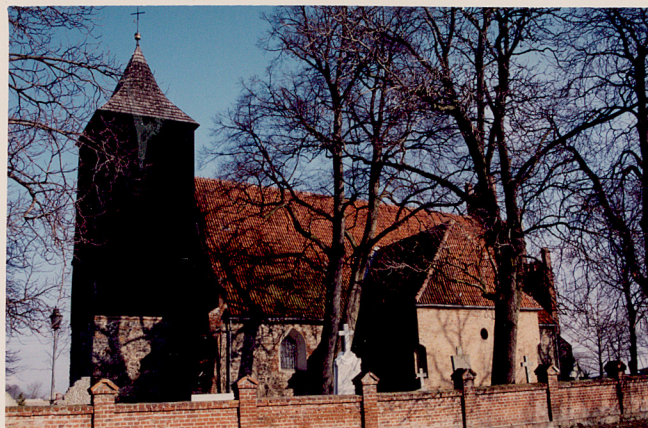
**Elewacja południowa** - z bryłą kaplicy św. Huberta na osi i dwoma ostrołukowymi otworami okiennymi po bokach; kaplica z uskokowym cokołem i gzymsem koronującym - w południowo-zachodnim i południowo-wschodnim narożniku wcięte nisze; w ścianach bocznych okna zamknięte łukiem koszowym, ujęte ceglanymi opaskami z kluczami; w ścianie południowej okulus i małe okienko zamknięte odcinkowo doświetlające i wentylujące kryptę;

elewacja południowa

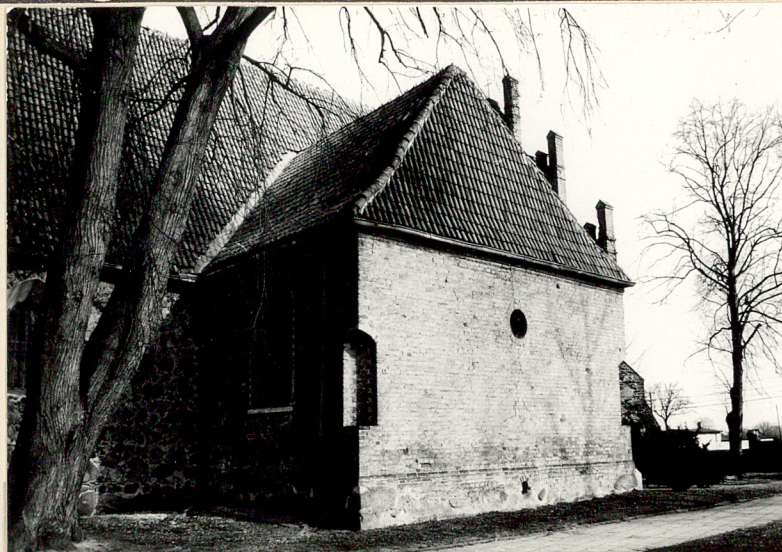
elewacja południowa - kaplica św. Huberta

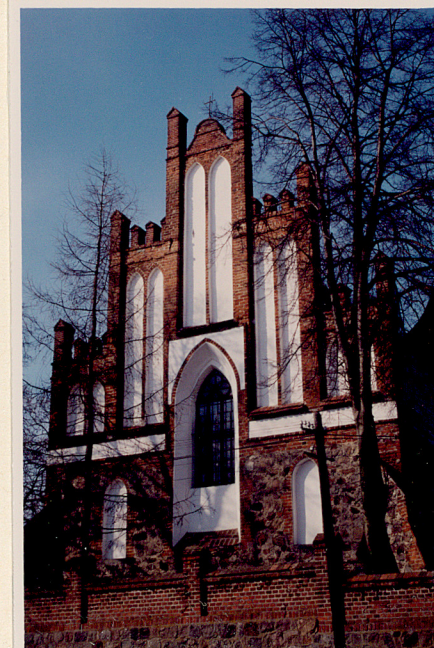
**Elewacja wschodnia** - z wysokim, ostrołukowym oknem w rozglifionej wnęcie, wchodzącym w strefę szczytu, ujętym dwoma niższymi blendami; szczyt schodkowy z 1 ćwierci XIV w., wydzielony odcinkami fryzu opaskowego ujętego ceglanymi gzymsami; pola szczytu rozczłonkowane lizenami zakończonymi wysokimi sterczynami; między nimi pary tynkowanych, smukłych blend zwieńczonych niższymi sterczynkami; nad polem centralnym nastawa ze spływami i półkolistym przyczółkiem z XVII w.; sterczyny nakryte daszkami 2-spadowymi;

szczyt wschodni

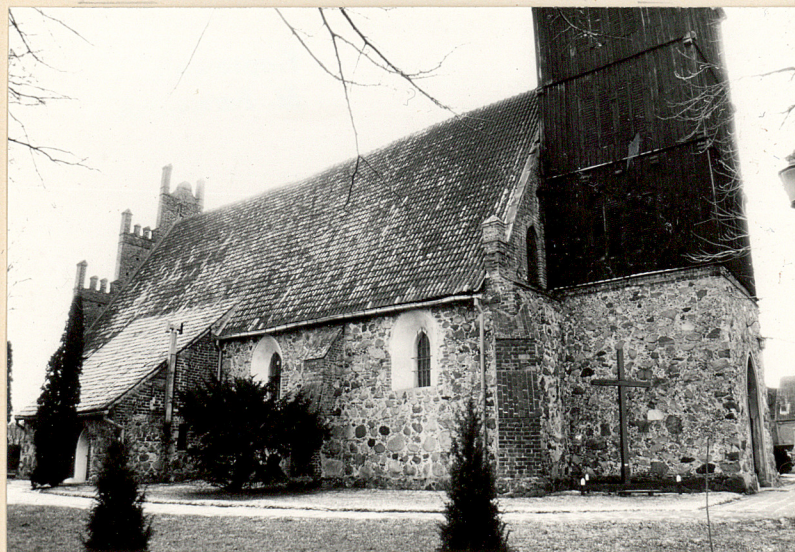
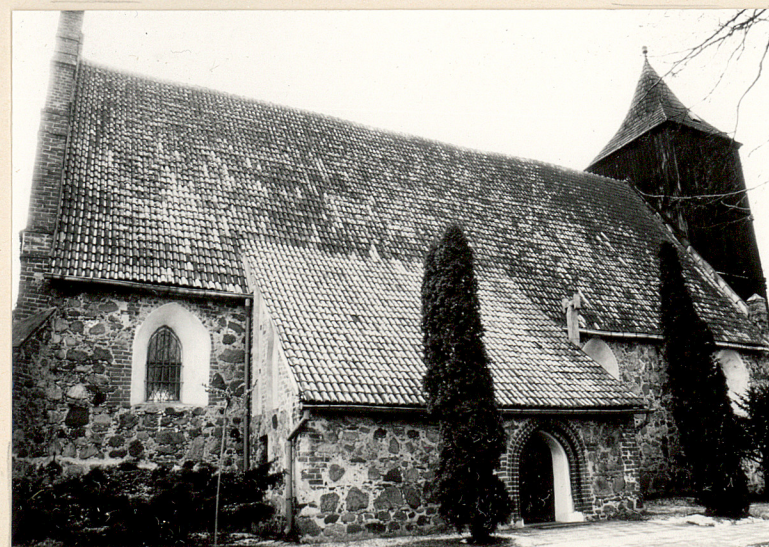
Elewacja północna - 4-osiova, z bryłą zakrystii w drugiej osi od wschodu; osie wyznaczone przez rozglifione, ostrołukowe otwory okienne; między pierwszym a drugim oknem od zachodu skarpa; zakrystia zwieńczona dwoma półszczytami, w których widoczne są zarysy blend; w ścianie północnej ostrołukowy, profilowany portal.

elewacja północna

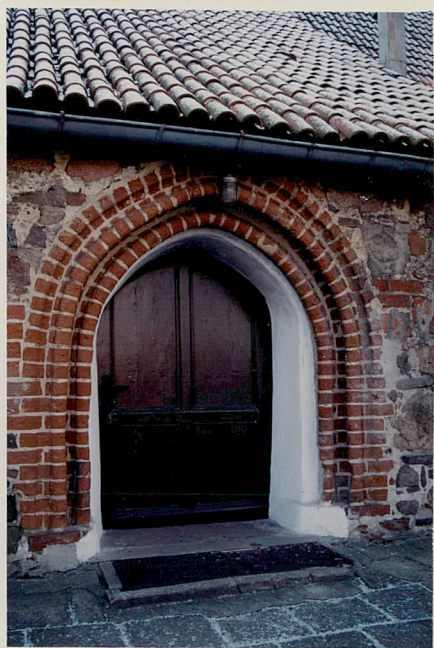
Wewnątrz kościoła kaplica św. Huberta otwarta do wewnątrz arkadą o łuku odcinkowym. Portal do zakrystii gotycki, ostrołukowy, 3-uskokowy; portal w kruchcie północnej ostrołukowy, 1-uskokowy.

portal do zakrystii

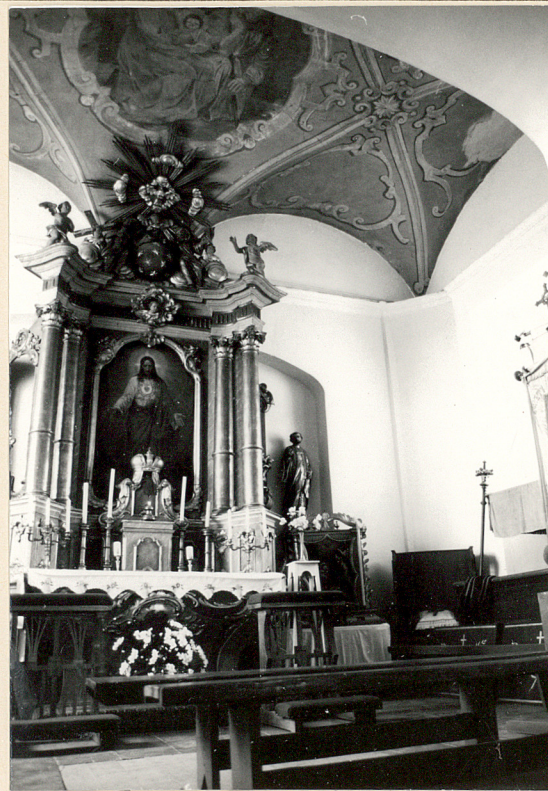
kaplica św. Huberta - wnętrze

20. Najpilniejsze postulaty konserwatorskie <ul style="list-style-type: none"> <li>- remont wnętrza kaplicy św. Huberta;</li> <li>- remont drewnianej podłogi na emporze organowej.</li> </ul>
