1. Obiekt 468

Jankowo- ZESPÓŁ FOLWARCZNY

XIX/XX w.

1. Miejscowość	2. Obiekt (nazwa jak w karcie)	3. Zawartość wkładki (nazwa obiektu lub materiału uzupełniającego)
J A N K O W O	ZESPÓŁ FOLWARCZNY	Magazyn zbożowy - opis, zdjęcia

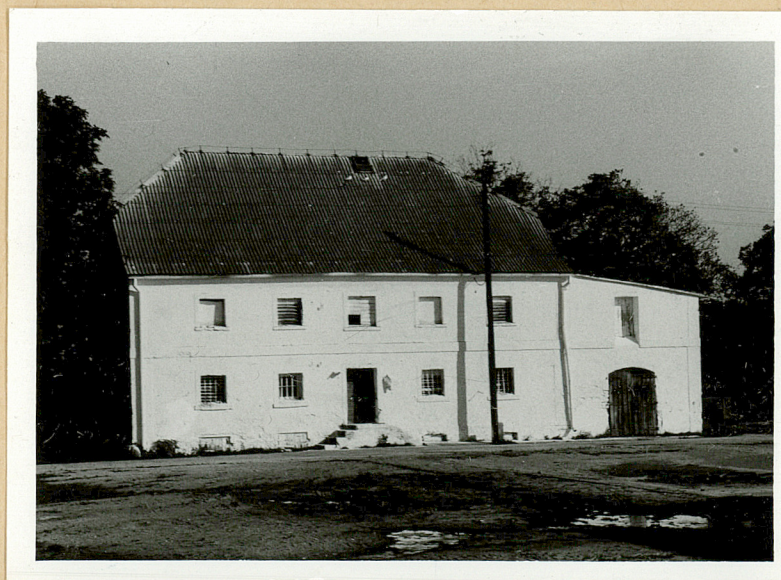
Magazyn zbożowy /2/ - jest to prawdopodobnie najstarszy obiekt w majątku. Zbudowany w pobliżu parku, ustawiony kalenicowo do podwórza folwarcznego, obiekt wolnostojący. Posadowiony na rzucie prostokąta, szerokofrontowy. Materiał, konstrukcja - zbudowany z cegły pełnej ceramicznej, otynkowany, posadowiony na kamiennej podmurówce, dach dwuspadowy naczółkowy, drewniany, kryty eternitem. Jest to obiekt II-kondygnacyjny z użytkowym poddaszem, podpiwniczony. Okna - małe otwory okienne, okratowane, zwieńczone łękiem prostym, drzwi - jednoskrzydłowe, drewniane, opierzone, na zawiasach pasowych, z ozdobnym metalowym uchwytem, okna od piwnicy zamykane na drewniane okiennice na zawiasach pasowych.

Elewacje - pd-zach - frontowa, na I kondygnacji centralnie umieszczone drzwi, do których wiodą cementowe stopnie, po obu stronach okna - małe, w tynkowanych opaskach, z ceglanyymi, otynkowanymi podokiennikami, kondygnacje oddzielone prostym gzymsem, na II kondygnacji okna j.w., - od pd-wsch - dobudówka, prawdopodobnie młodszy od magazynu, widoczny szczyt magazynu zbożowego, w którym dwa okna, wewsch narożniku niska wieżyczka.

El. pn-zach - szczytowa, na kondygnacjach po dwa zamurowane okna, na poddaszu jak w pd-wsch. El. pn-wsch - analogiczna do frontowej, zamiast drzwi - okno.

1-4 - Magazyn zbożowy /2/.

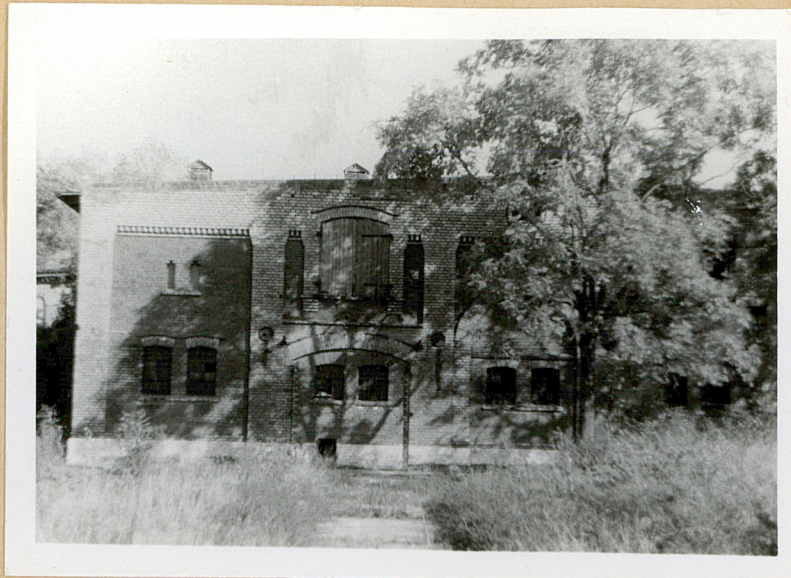
6.

Owczarnia /3/ - jest to obiekt wolnostojący, ustawiony kalenicowo do podwórza folwarcznego, usytuowany w pn narożniku podwórza. Materiał, konstrukcja - zbudowany z cegły pełnej ceramicznej, kryty dachem dwuspadowym płaskim, więźba dachowa - stolecowa - 6 rzędów słupów, kleszcze przytrzymują słupy, posadzka cementowa lub ceglana /na poddaszu/, strop - ceglany, na I kondygnacji 4 rzędy żelaznych słupów, dach drewniany kryty papą. Budynek był częściowo użytkowany jako owczarnia, a częściowo jako stajnia, drzwi i okna - nowe.

Elewacje - w szczycie pd-zach - głowa barana, elewacje podzielone jasnymi lizenami na pola, które są zwieńczone łukiem odcinkowym albo pełnym /nad wrotami/.

5-10 - Owczarnia /3/.

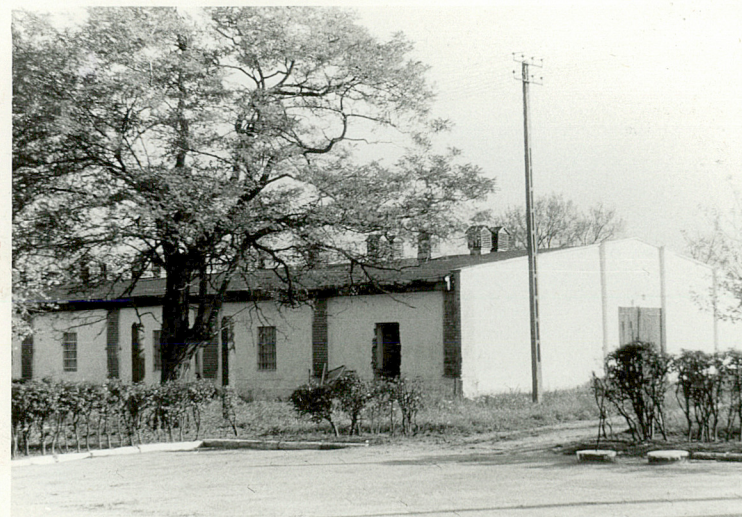
23. j.w.

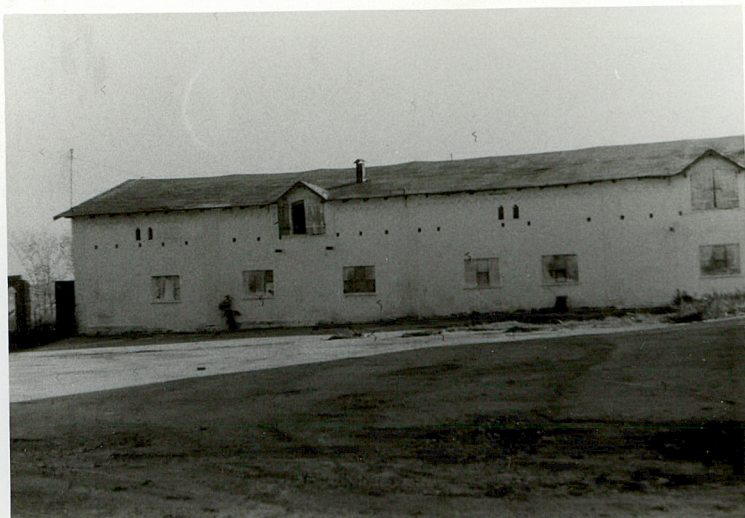
Główny wjazd na teren podwórzca folwarcznego znajduje się od strony drogi do Strzelny, od pd-zach. W pn-zach pierzei podwórzca znajduje się kuźnia /7/ ob. dom mieszkalny, oraz owczarnia /3/, ob. nieużytkowana. W pierzei pd-wsch stoją: stodoła /5/, obora/4/, ob. magazyn, oraz w narożniku obora /6/.

24. Obora /6/.
