1. Obiekt

Spichrz ul. Spichrzowa Nr 43

GRUDZIĄDZ

12. Autorzy, historia obiektu, określenia stylu.

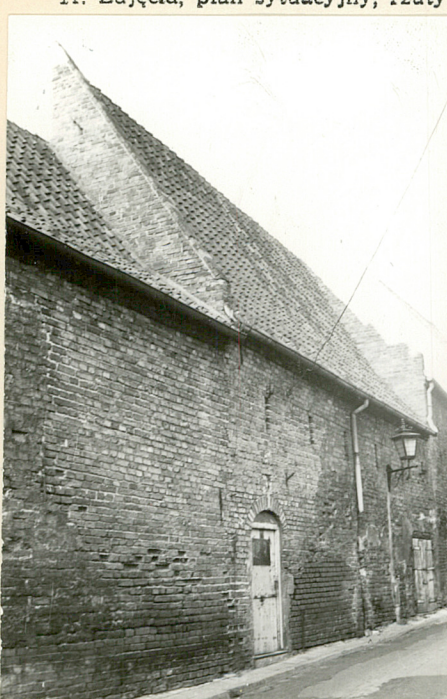
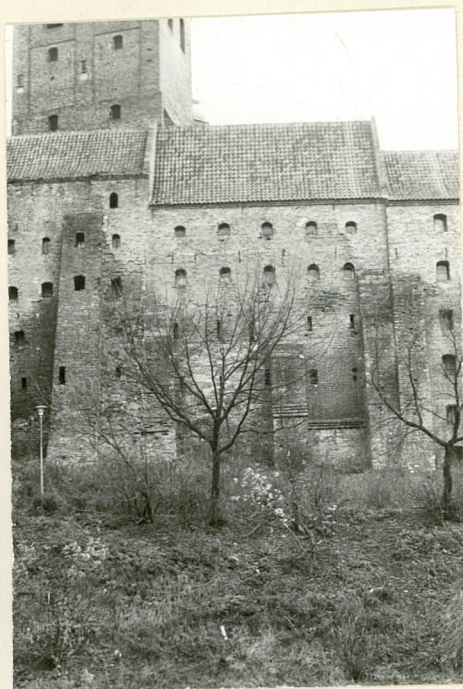
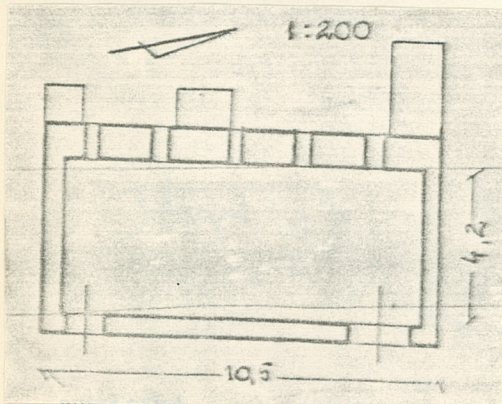
11. Zdjęcia, plan sytuacyjny, rzuty

Usytuowany kalenicowo w zach. pierzei ulicy jako 18-ty w ciągu zabudowy od pd. Murowany z cegły, nietynkowany, kryty dachówką ceramiczną. Założony na planie prostokąta. Od ulicy dwie pary drzwi umieszczone przy narożach pd. i pn. ponad nimi rząd wąskich otworów wentylacyjnych. Elewacja od strony Wisły 4-kondygnacyjna, 5-osiowa, ujęta trzema nierównej wielkości i kształtu szkarpami, dwie w narożach, środkowa przesunięta od osi. Dach dwuspadowy. Instalacja elektryczna.

<p>14. Kubatura</p> <p>ok. 1000 m<sup>3</sup></p>	<p>15. Powierzchnia użytkowa</p> <p>ok. 400 m<sup>2</sup></p>	<p>16. Przeznaczenie pierwotne</p> <p>spichrz</p>	<p>17. Użytkowanie obecne</p> <p>magazyn</p>
<p>18. Prace budowlane i konserwatorskie, ich przebieg i dokumentacja</p> <p>1947-49-naprawa murów i pokrycie dachem.</p>		<p>19. Stan zachowania (fundamenty, ściany zewnętrzne, ściany wewnętrzne, sklepienia, stropy, konstrukcje dachowe, pokrycie dachu, wyposażenie i instalacje)</p> <p>Zwietrzenia cegieł</p>	
<p>20. Najpilniejsze postulaty konserwatorskie</p> <p>wymaga remontu.</p>
