1. Obiekt 470/9

(9) KAPLICA - "WIECZERNIK"  
w zespole Kalwarii Pakoskiej

3. Miejscowość  
P A K O Ś Ć

# WKŁADKA DO KARTY EWIDENCYJNEJ ZABYTKÓW ARCHITEKTURY I BUDOWNICTWA

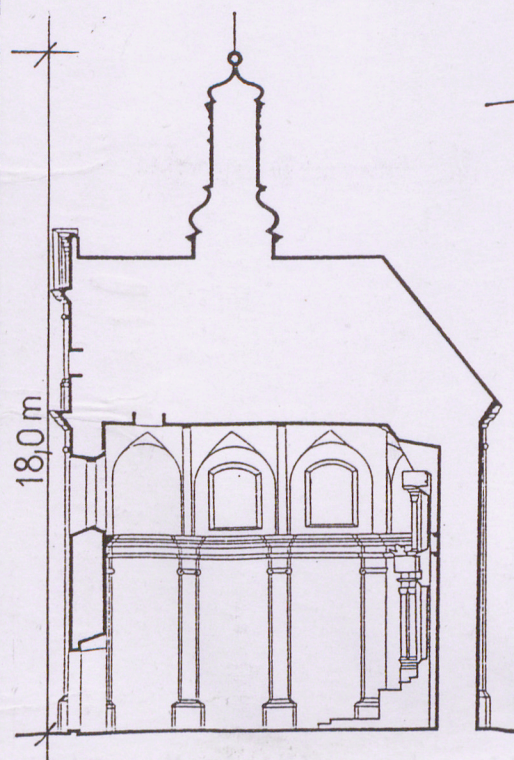
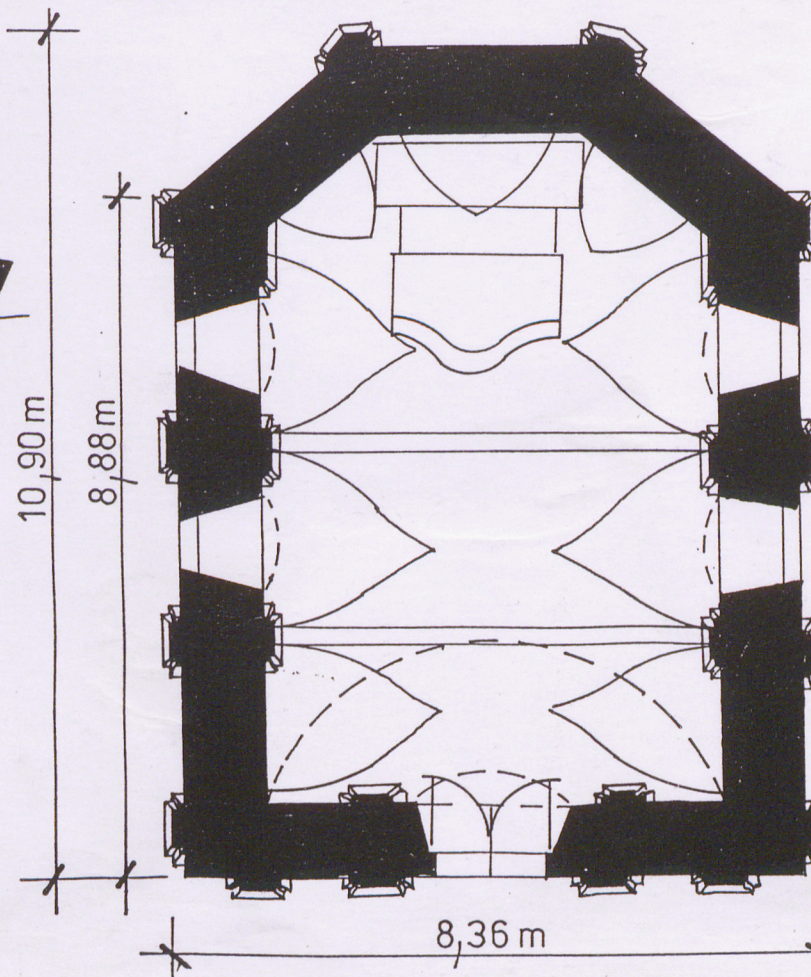
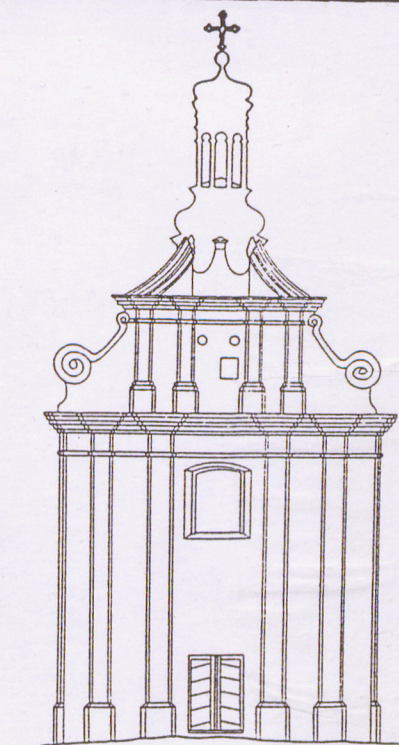
KALWARIA  
Kaplica 9.  
WIECZERNIK  
(wieczernik pański)

Kaplica na planie prostokąta, trójprzęsłowa, od południowego zachodu trójboczne zamknięcie w formie apsydy.

p.13 cd. RZUT. Kaplica trójprzęsłowa, z trójbocznym zamknięciem od północy i wejściem w fasadzie szczytowej południowej.

Sklepienie kolebkowe z lunetami w 3 przęsłach rozdzielonych gurtami.

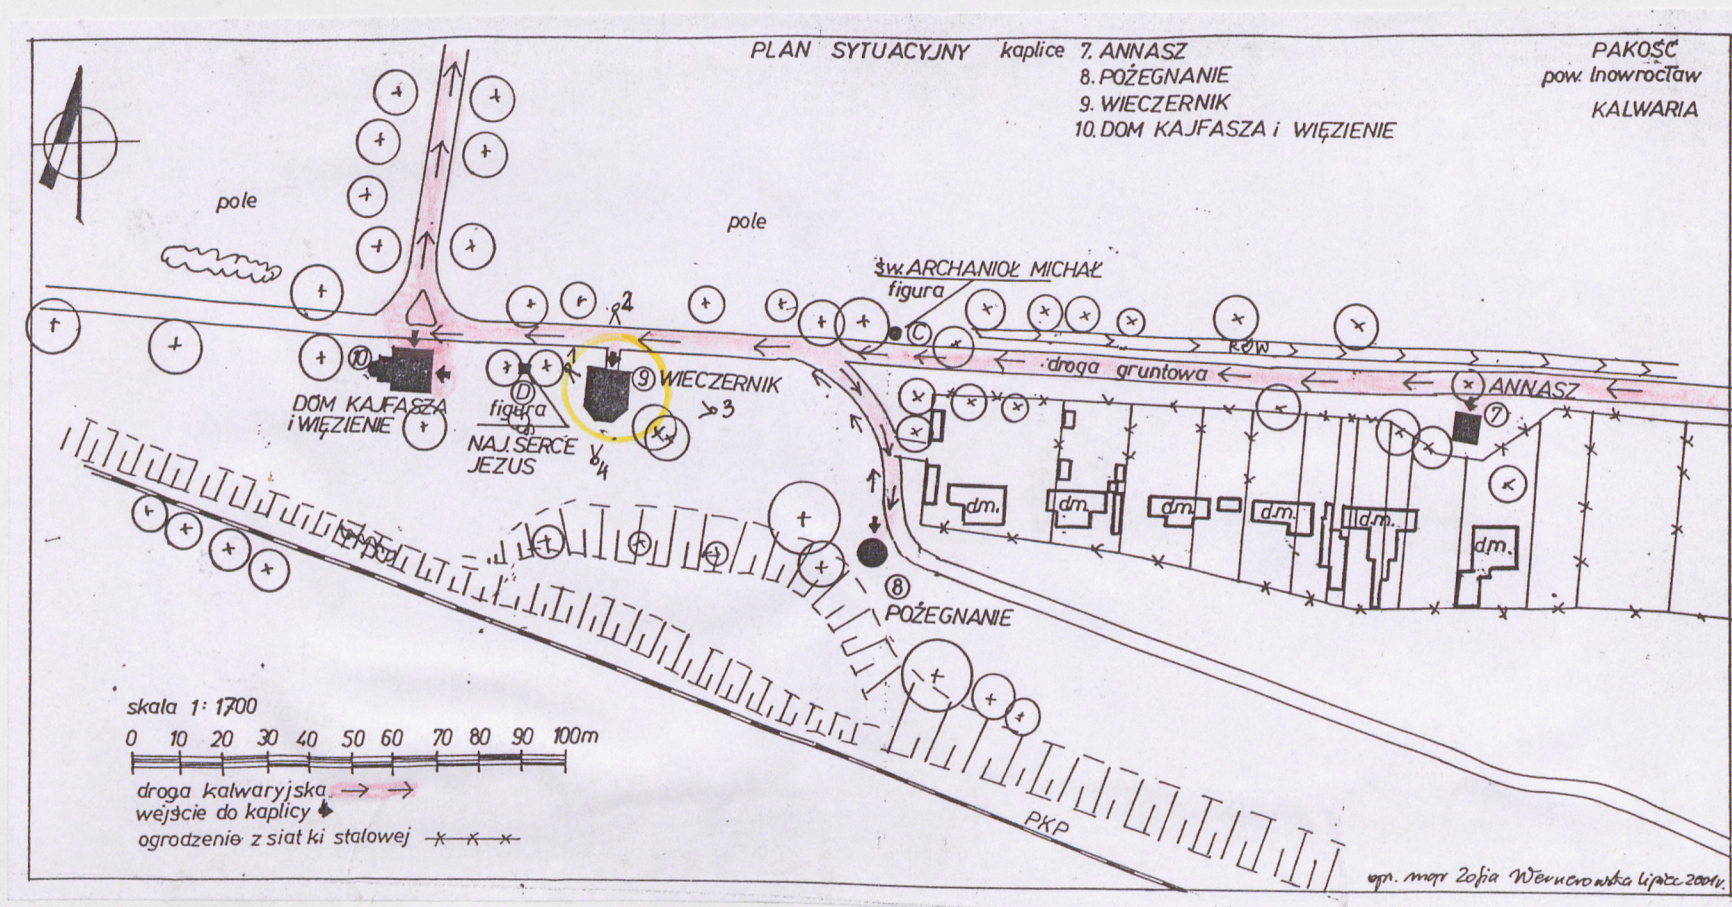
powiększony fragment mapy z 1836r. opracowanej przez geometrę Breitherra.

Na Mapie Sytuacyjnej Klasztoru O. Reformatorów i Kalwarii w Pakości wykonanej w 1836 r. przez geometrę Breitherra znajdują się rysunki kaplicy z jej nazwą "Wieczernik Pański".

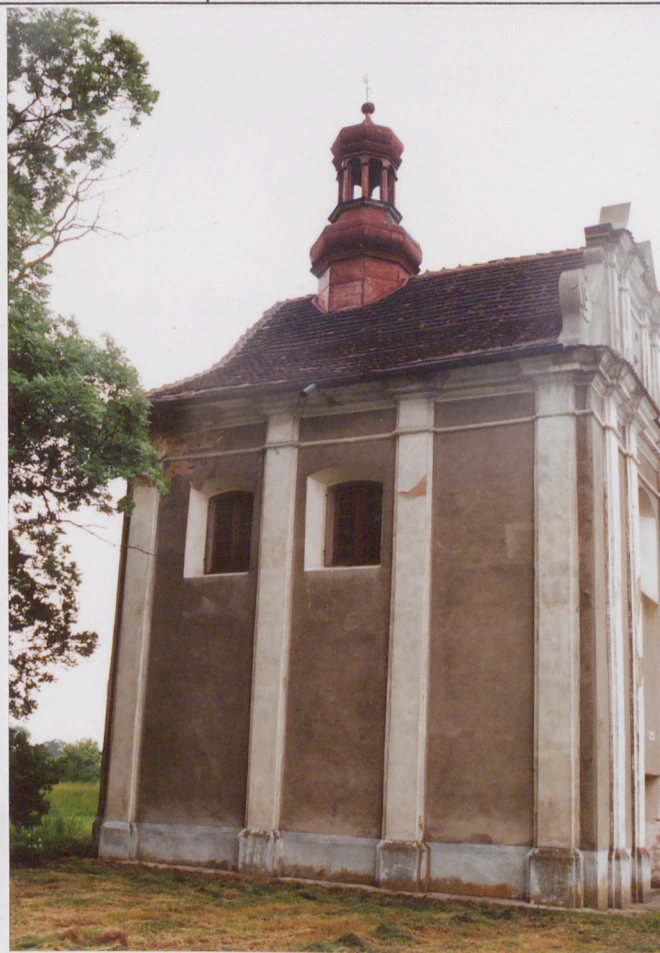
3. Elewacja boczna wschodnia.

Elewacje 3-przęsłowe, na każdej elewacji w dwóch przęsłach od północy lekko rozglifiony otwór okienny, zamknięty odcinkowym łukiem.

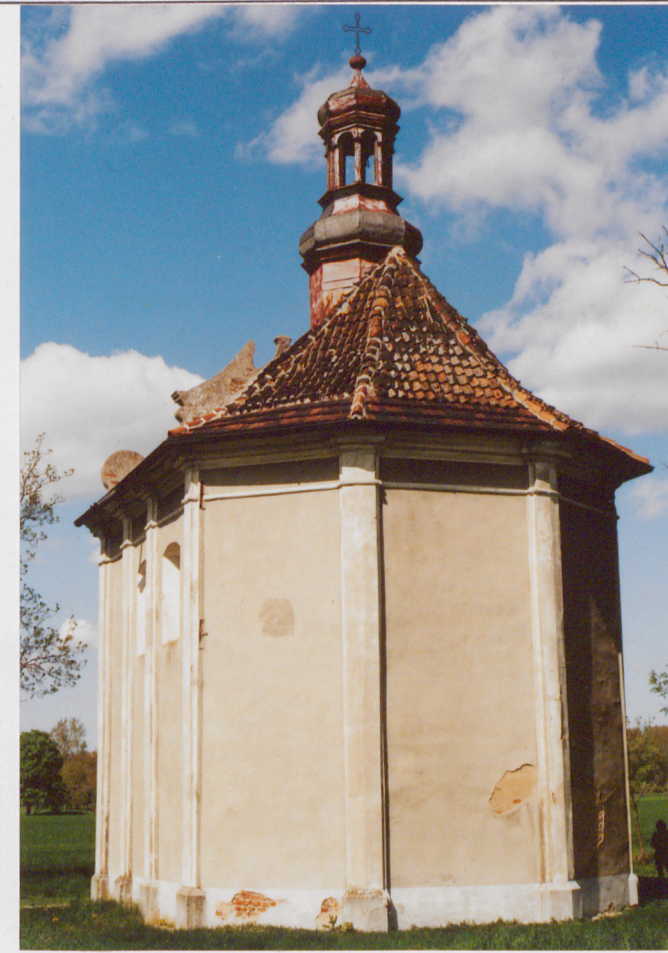
4. Elewacja południowa.

Elewacja tylna ślepa, ujęta narożnymi pilastrami.

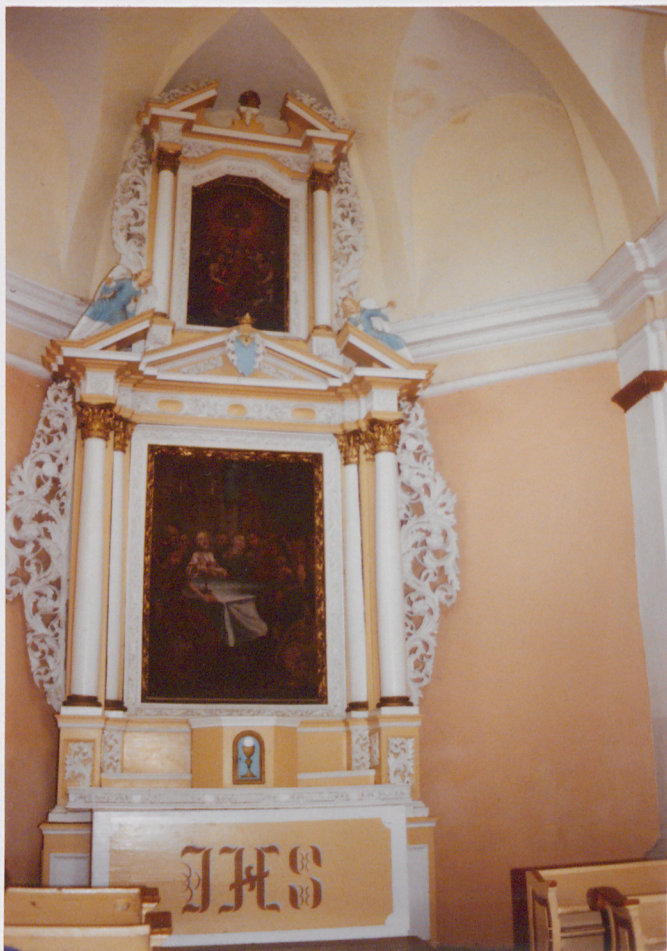
Ołtarz barokowy z pocz. XVIII w. z silnie przemalowanymi obrazami: w polu środkowym - Ostatnia Wieczerza, a w zwieńczeniu Adoracja Najświętszego Sakramentu.

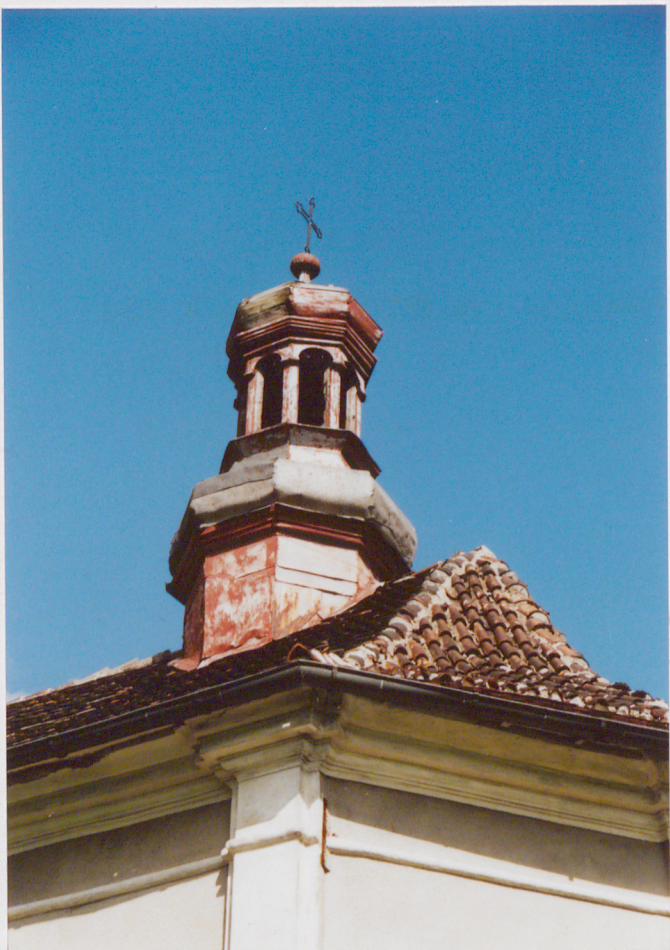
10. Sygnaturka.

Kaplica salowa, kryta dachem siodłowym, zamkniętym od południowego zachodu trójpołaciowo. Na kalenicy baniasta 8-boczna wieżyczka z latarnią.

18. Prace budowlane i konserwatorskie, ich przebieg i dokumentacja  lata 70-te - wykonanie obrzutki tynkiem cementowym		19. Stan zachowania (fundamenty, ściany zewnętrzne, ściany wewnętrzne, sklepienia, stropy, konstrukcje dachowe, pokrycia dachu, wyposażenie i instalacje)  stan zachowania kaplicy - dobry, zachowana bryła, elewacje z detalem architektonicznym, układ i wystrój wnętrza, ściany lekko zawilgocone w dolnej partii, na elewacjach wykonano obrzutkę tynkiem cementowym na dawnym wapiennym, tynki te miejscowo odpadają, na tynkach występują porosty, zwłaszcza w dolnej partii, pobicie latarni w złym stanie, braki blachy uzupełnione prowizorycznie papą, na sklepieniu niewielkie zacieki,

20. Najpilniejsze postulaty konserwatorskie  osuszenie dolnej partii ścian, remont kapitalny elewacji z odtworzeniem tynków wapiennych lub wprowadzeniem renowacyjnych, z zachowaniem detalu architektonicznego, wymiana pokrycia dachu wieżyczki z latarnią, remont pokrycia dachu kaplicy

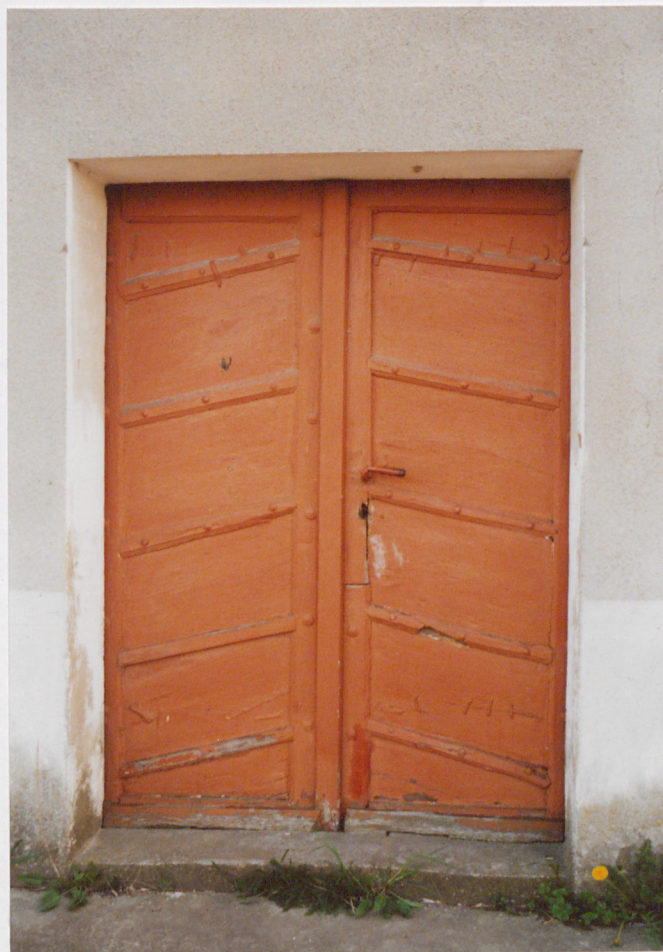
11. Drzwi, elewacja frontowa.

- fundamenty kamienne,
- ściany wymurowane z cegły ceramicznej, obustronnie otynkowane, na elewacjach obrzutka cementowa na warstwie dawnego tynku wapiennego,
- sklepienia masywne, w formie kolebki z lunetami, w przęsłach rozdzielonych gurtami,
- dach kryty dachówką ceramiczną karpiówką, podwójnie w koronkę, latarnia pobita blachą, z uzupełnieniami papą,
- stopień zewnętrzny obetonowany,
- posadzka cementowa,
- otwory okienne zamknięte odcinkowo,
- okna drewniane, pojedyncze, krosnowe, zamknięte odcinkowo 2-skrzydłowe, 4-poziomowe,
- drzwi deskowe, 2-skrzydłowe, od zewnątrz opierane płycinowo, z zawiasami pasowymi i zamkiem, nabijane ćwiekami.

Drzwi w rozglifionym otworze zamkniętym odcinkowym łukiem.
