1. Obiekt zabytkowy

SPICHLERZ, ul. Spichlerzowa Nr. 51

GRUDZIAŁDZ

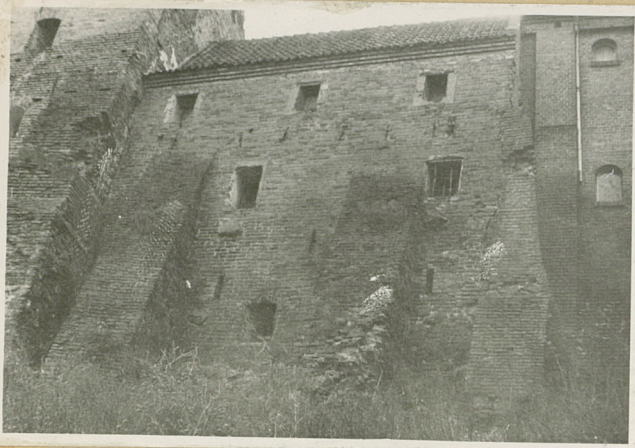
Elewacja zachodnia

Stan średni wymagający prac konserwatorskich

Spichlerz ceglany, na planie prostokąta, 3 kondygnacje. Ściana zachodnia z resztkami żelaznej konstrukcji, przemalowana (otwory), ściana wschodnia - XIX w.
