Spichrz ul. Spichrzowa Nr 53

GRUDZIĄDZ

4. Adres ul. Spichrzowa 53

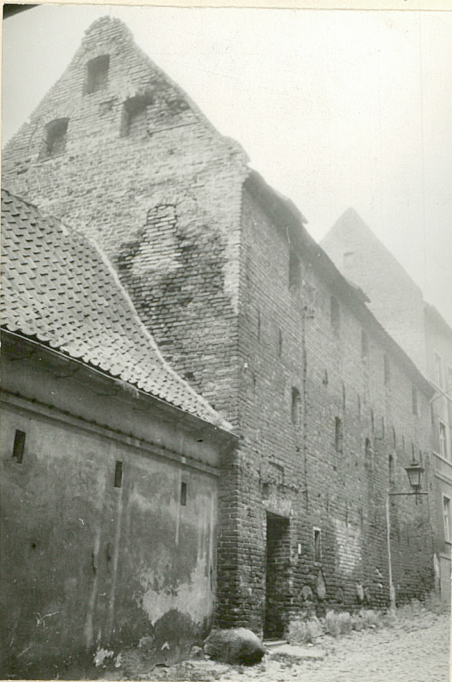
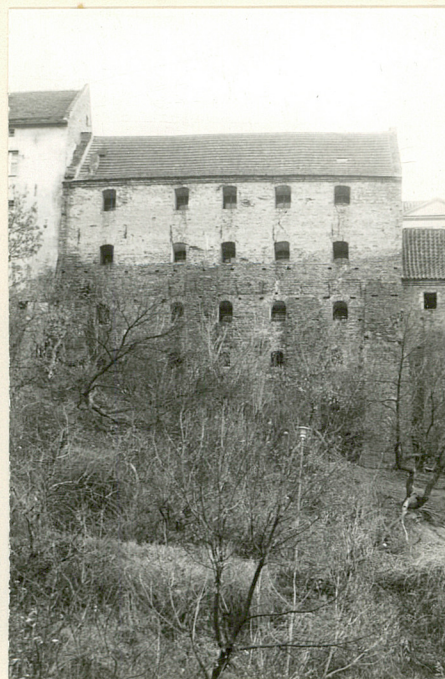
11. Zdjęcia, plan sytuacyjny, rzuty

Usytuowany kalenicowo w zach. pierzei ulicy jako trzeci od ul. Ratuszowej. Murowany z cegły z użyciem kamienia polnego, nietynkowany, kryty dachówką ceramiczną. Założony na planie wydłużonego prostokąta. Elewacja od ulicy 3-kondygnacyjowa, 5-osiowa, w dolnej kondygnacji tylko prostokątny otwór drzwiowy przy narożu pd. Elewacja od strony Wisły 4-kondygnacyjowa, 5-osiowa, ujęta czterema różnego kształtu przyporami. W elewacji pd. w szczycie 3 okna w dwóch kondygnacjach, poniżej 2 okna, z których jedno zamurowane. Dach dwuspadowy.

14. Kubatura	15. Powierzchnia użytkowa	16. Przeznaczenie pierwotne	17. Użytkowanie obecne
ok. 1500 m ³	ok. 500 m ²	spichrz	magazyn
18. Prace budowlane i konserwatorskie, ich przebieg i dokumentacja 1947-49r.-pokrycie dachem 1958r.-adaptacja na magazyn, częściowe zamuro- wanie oknem.		19. Stan zachowania (fundamenty, ściany zewnętrzne, ściany wewnętrzne, sklepienia, stropy, konstrukcje dachowe, pokrycie dachu, wyposażenie i instalacje) Poważne ubytki cegieł-	
20. Najpilniejsze postulaty konserwatorskie wymaga remontu.
