1. Obiekt 470/17

(17) KAPLICA "ŚW. WERONIKA"
w zespole Kalwarii Pakoskiej

2. Czas powstania
XVII/XVIII w.

3. Miejscowość
P A K O Ś Ć

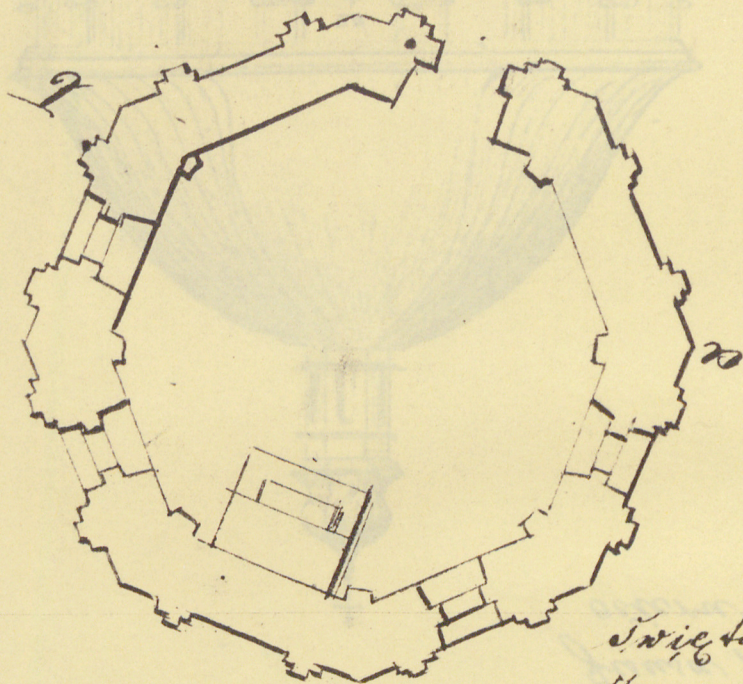
Rysunek - gruntowy

Mapa sytuacyjna z Klasztoru O.O. Reformatów i Kalwaryi Pakoskiej z 1836 r. zawiera rysunki kaplicy i jej nazwę: "Św. Weronika twarz Jezusa przenajświętszą ociera".

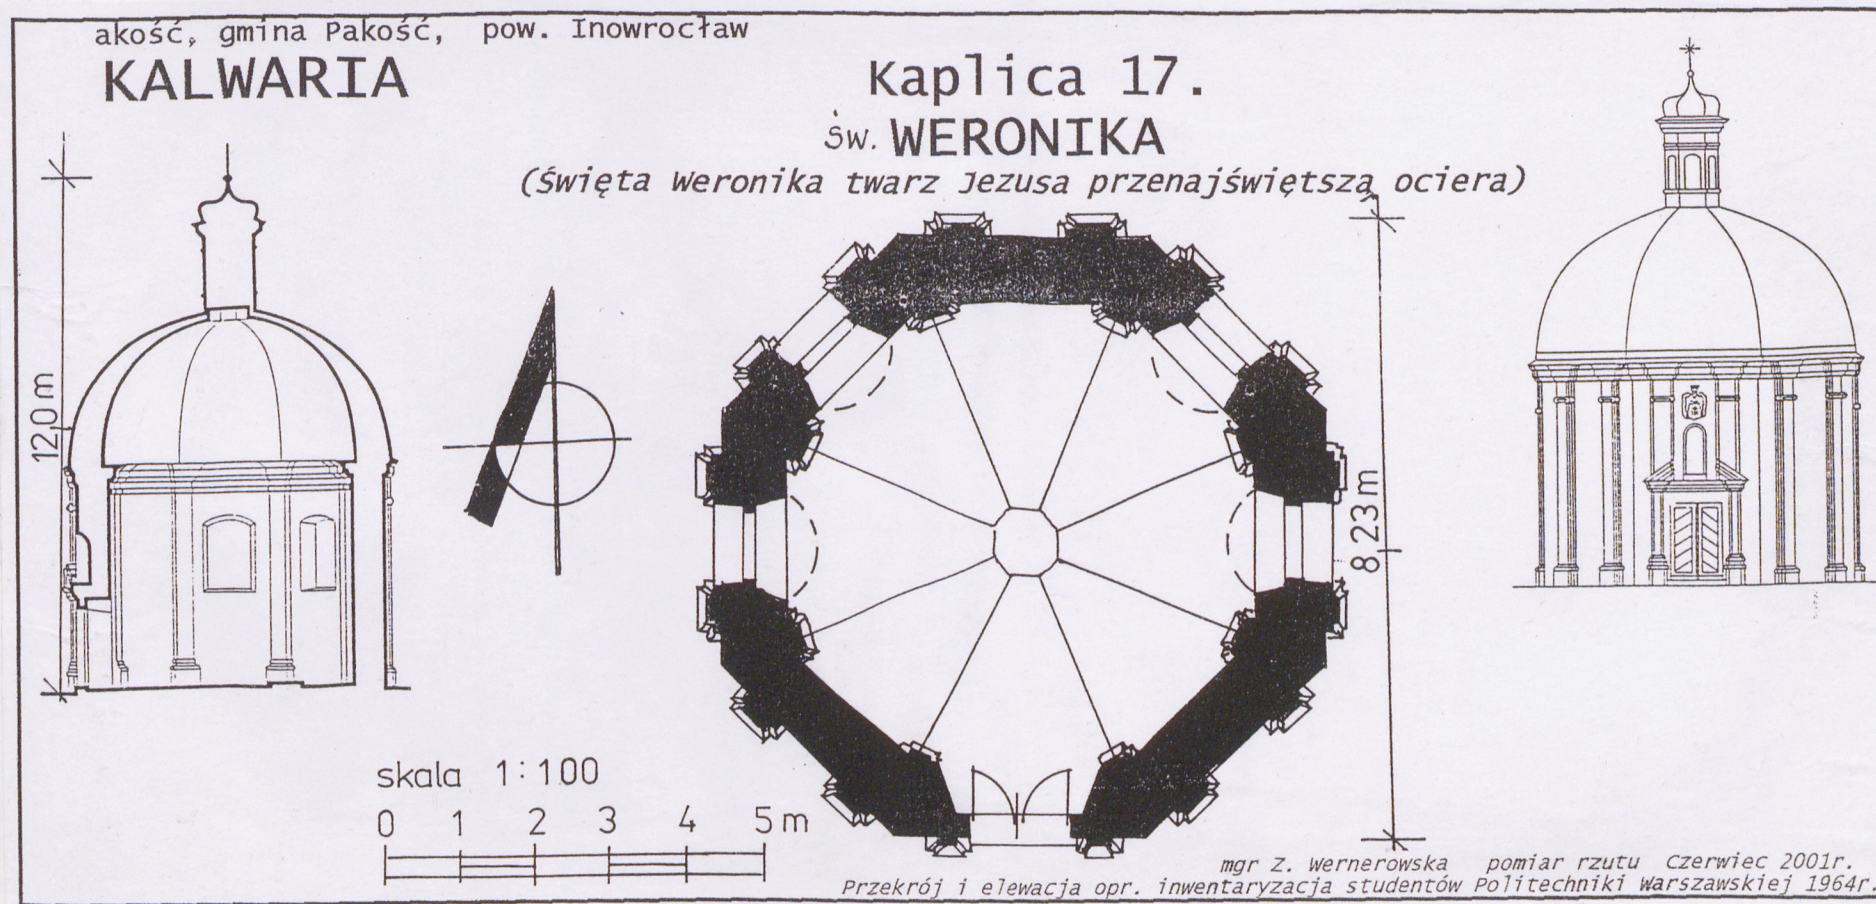
3. Zawartość wkładki (nazwa obiektu lub materiału uzupełniającego)
plan archiwalny, zdjęcie, rzut przyziemia

p.13 cd. RZUT. Kaplica na planie ośmioboku, z wejściem od północy.

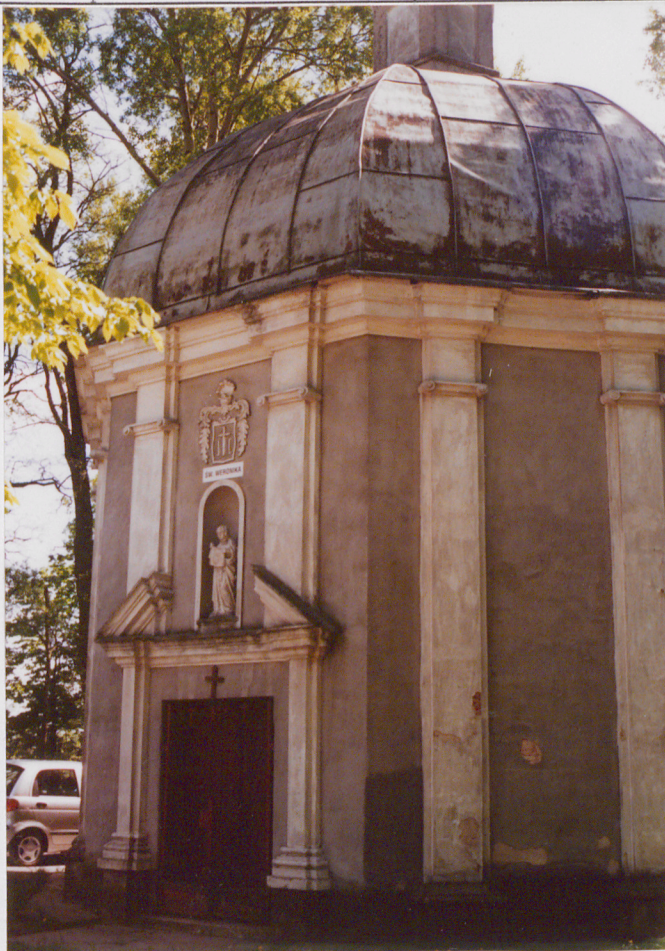
2. Elewacja frontowa.

ELEWACJE. Elewacje z wyprawą tynkarską, tynk cementowy na warstwie dawniejszego wapiennego. Ściany dzielone parami pseudojońskich zdublowanych pilastrów z impostami podtrzymującymi masywny profilowany gzyms wysunięty nad pilastrami. Wejście prostokątne, ujęte zdublowanymi pilastrami, dźwigającymi przerwany przyczółek, w którym umieszczona jest półkolista nisza ujęta opaską, w niszy figura św. Weroniki z chustą, powyżej stiukowy kartusz z herbem Cholewa (Umińskich). Ściany boczne ślepe lub z oknem zamkniętym odcinkowo. W zwieńczeniu kaplicy kopuła z 8-boczną latarnią, dekorowaną odcinkowo zamkniętymi wnękami, zwieńczoną baniastym hełmem z krzyżem łacińskim o trójbocznie zamkniętych ramionach.

20. Najpilniejsze postulaty konserwatorskie remont elewacji z przywróceniem tynków wapiennych lub wprowadzeniem renowacyjnych, z odtworzeniem właściwych form detalu architektonicznego, remont pokrycia dachu,

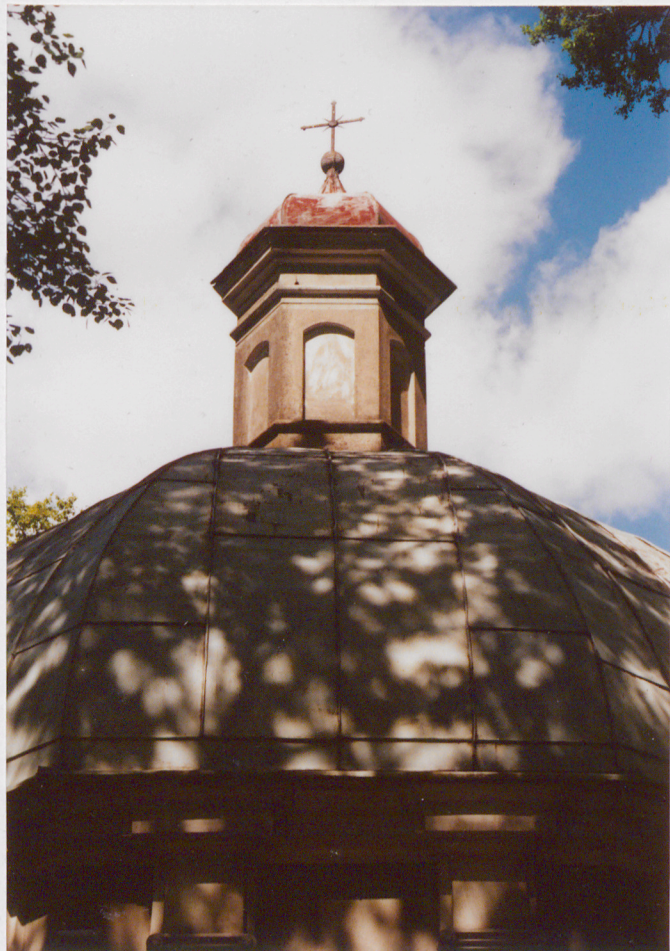
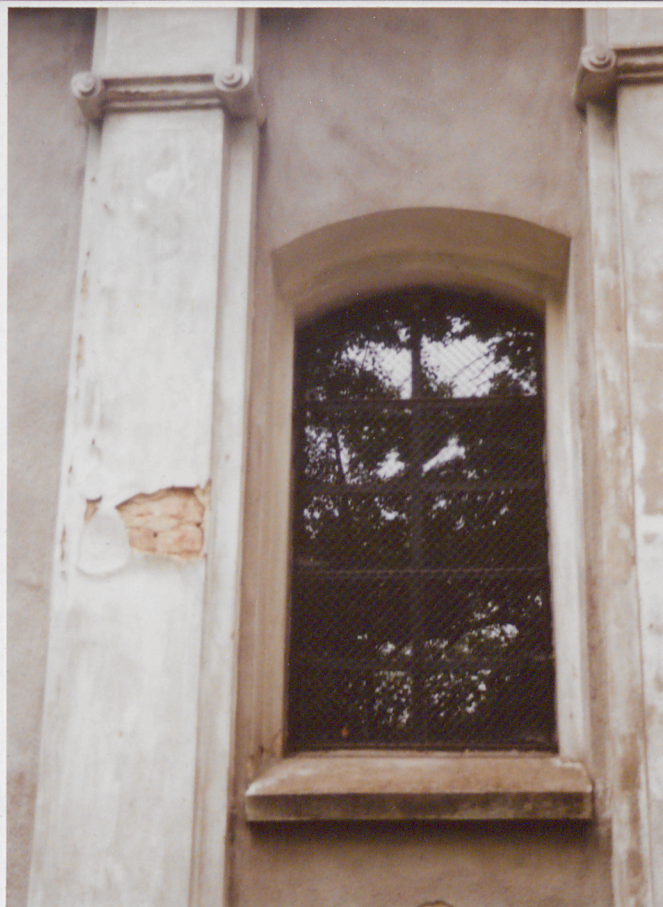
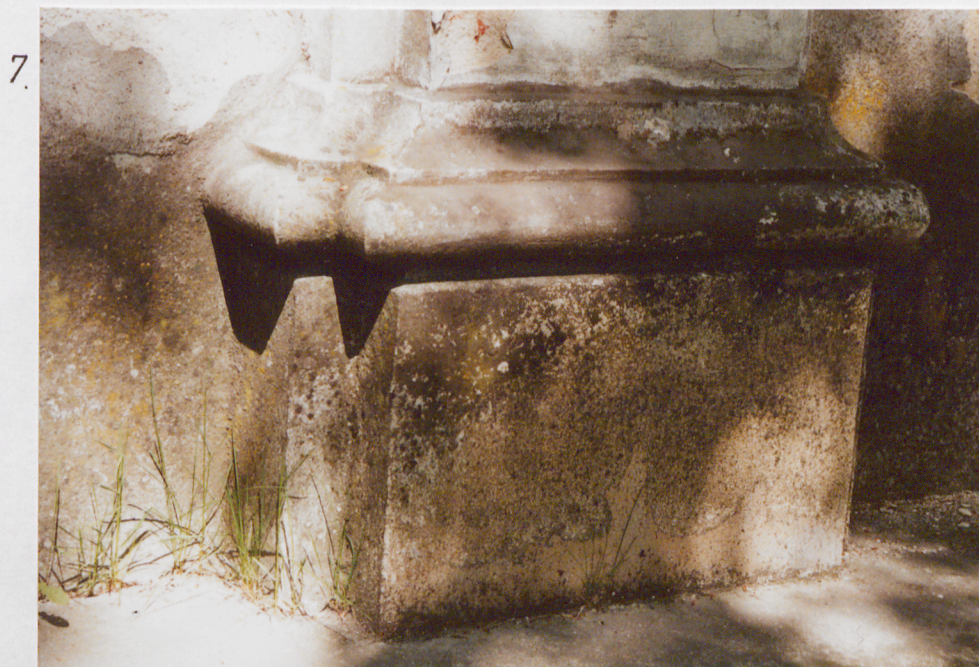
5. Dach i sygnaturka.
6. Okno elewacja boczna.
7. cokół pilastra, elewacja frontowa.

14. Kubatura 420 m ³	15. Powierzchnia użytkowa 30 m ²	16. Przeznaczenie pierwotne kaplica kalwaryjna	17. Użytkowane obecnie kaplica kalwaryjna
18. Prace budowlane i konserwatorskie, ich przebieg i dokumentacja lata 70-te - wykonanie obrzutki tynkiem cementowym z uproszczeniem detalu architektonicznego,		19. Stan zachowania (fundamenty, ściany zewnętrzne, ściany wewnętrzne, sklepienia, stropy, konstrukcje dachowe, pokrycia dachu, wyposażenie i instalacje) stan zachowania kaplicy - dobry, zachowana bryła, elewacje z detalem architektonicznym (częściowo uproszczonym), układ wnętrza i jego wystrój, pokrycie dachu blachą skorodowane, elewacje z obrzutką cementową na dawnym tynku wapiennym, o częściowo uproszczonym detalu architektonicznym, ściany zawilgocone w dolnej partii, pokryte porostami (również na latarni), tynki miejscami odpadają,

BRYŁA. Kaplica 1-kondygnacyjna, kryta wielodzielną kopułą z 8-boczną ślepą latarnią w zwieńczeniu.

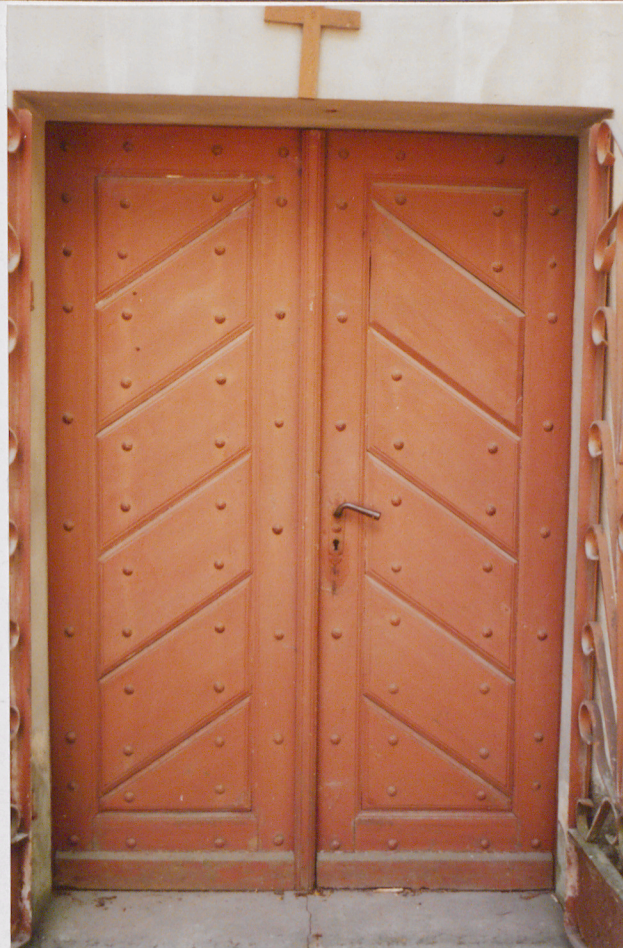
9. Drzwi, elewacja frontowa.

- fundamenty kamienne,
- ściany wymurowane z cegły ceramicznej, obustronnie otynkowane, na elewacjach tynk cementowy na warstwie dawnego wapiennego,
- sklepienie masywne, w formie wielodzielnej kopuły ze ślepą latarnią,
- więźba dachowa niedostępna,
- dach kryty blachą stalową,
- stopień zewnętrzny obetonowany
- posadzka cementowa,
- otwory okienne rozglifione, zamknięte spłaszczonym łukiem
- okna stalowe, pojedyncze, wielokwaterowe, zamknięte spłaszczonym łukiem,
- drzwi deskowe, 2-skrzydłowe, prostokątne, od zewnątrz opierane ukośnymi deskami o profilowanych krawędziach, z zawiasami pasowymi i zamkiem, nabijane ćwiekami.

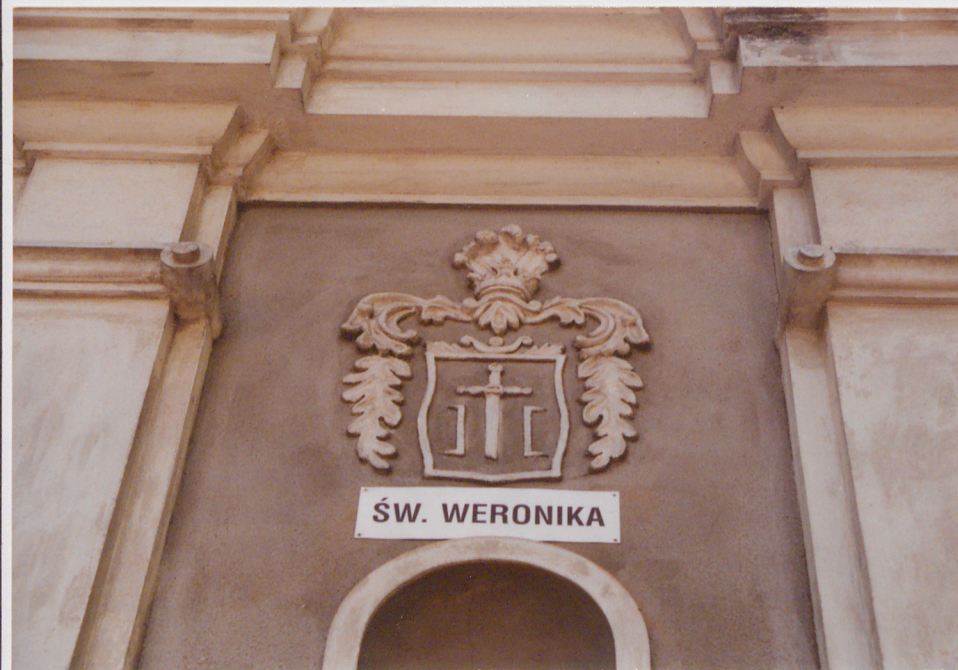
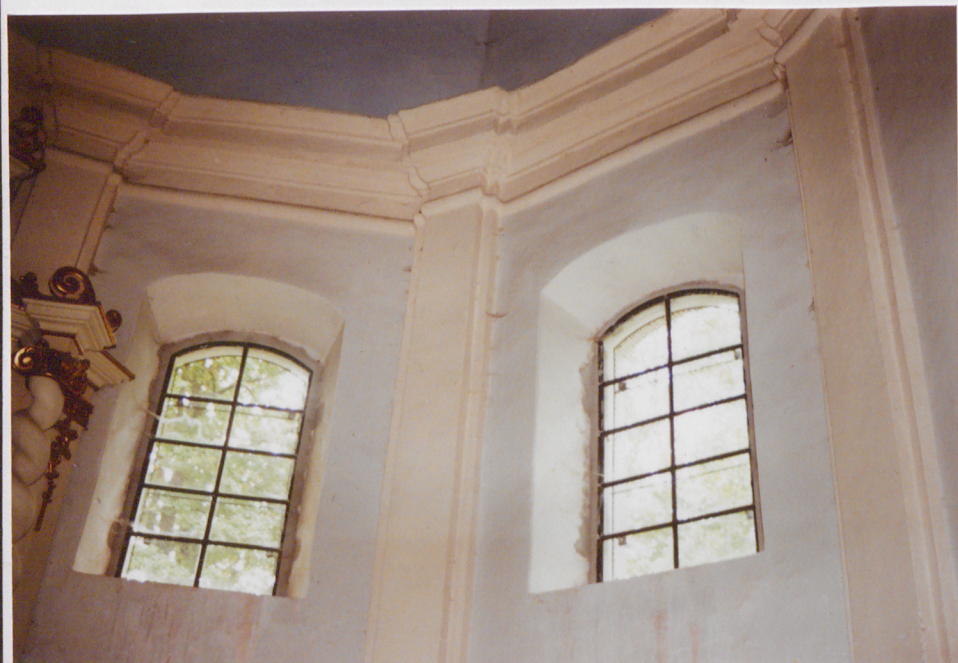
11. Kartusz nad drzwiami, elewacja frontowa.
12. Ściana boczna, zachodnia, wewnątrz.

Herb "Cholewa" Umińskich umieszczono w kartuszu nad wejściem do kaplicy.

WNĘTRZE. Wnętrze z uproszczonymi zdwojonymi pilastrami w narożach dźwigającymi uproszczony gzyms, sklepione kopułą z 8-bocznym otworem wentylacyjnym w środku. Okna w otworach lekko rozglifionych, zamkniętych odcinkowo. Drzwi w analogicznym otworze.
