OŚRODEK DOKUMENTACJI
ZABYTEKÓW W WARSZAWIE
KARTA EWIDENCYJNA ZABYTEKÓW
ARCHITEKTURY I BUDOWNICTWA

1. Obiekt
DWA BUDYNKI SPICHRZOWE, OB. DOM MIESZKALNY

2. Miejscowość
TORUŃ

4. Adres
ul. Rabiańska 3
(Araberstrasse)

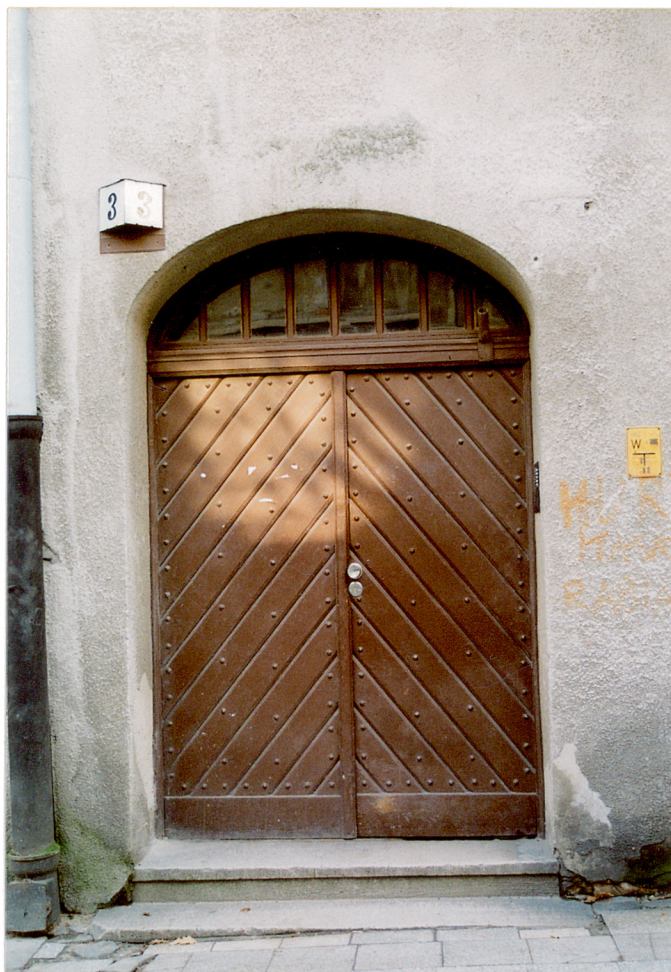
Drzwi zewnętrzne, główne

Otwory okienne i drzwiowe – **stolarka drzwiowa** współczesna (z 1958 r.), zewnętrzna: brama frontowa oraz brama na podwórze, z drewna dębowego; dwuskrzydłowa z nadświetlem szklonym w szczeblinach drewnianych; skrzydła pełne opierane deskami w układzie jodełkowym; umieszczona w otworze przesklepionym łukiem koszowym; rekonstrukcja stolarek zabytkowych; drzwi, jednoskrzydłowe deskowe; wewnętrzne drzwi mieszkaniowe, drewniane, płycinowe pełne. **Stolarka okienna** – okna dębowe, krosnowe, dwudzielne, jednopoziomowe, przesklepione półkoliście; współczesna rekonstrukcja stolarek zabytkowych typu magazynowego; okna skrzynkowe, jednopoziomowe dwu- i trójdzielne, znormalizowane.

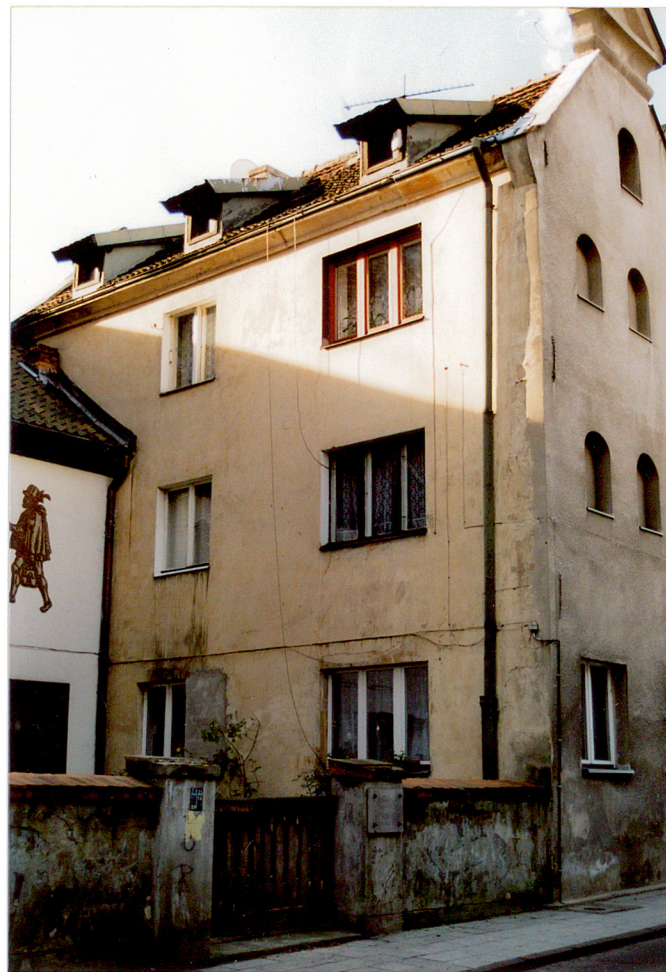
Elewacja wschodnia

Elewacja boczna – wschodnia, 2-osiowa, gładka, bez detalu, członowana prostokątnymi otworami okiennymi; w połaci dachu trzy facjatki.

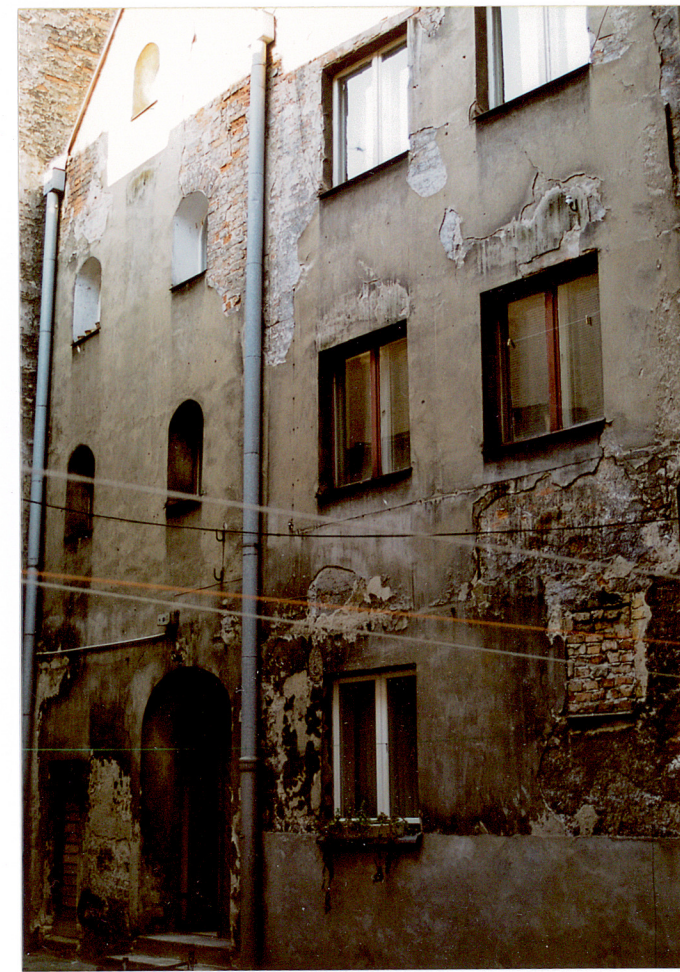
Elewacja południowa

20. Najpilniejsze postulaty konserwatorskie Odnowienie elewacji południowej.

Elewacje tylne – obie 2-osiowe, gładko tynkowane, bez detalu, zamknięte trójkątnymi szczytami; w spichrzu wschodnim przekute prostokątne otwory okienne; w zachodnim zwieńczone półkoliście okienka magazynowe. W parterze (spichrz zachodni) w lewej skrajnej osi prostokątny otwór drzwiowy, w drugiej przesklepiony łukiem koszowym otwór z drzwiami tylnymi. W parterze (spichrz wschodni) w lewej osi prostokątne współczesne okno, w prawej widoczny zamurowany niewielki, prostokątny, otwór okienny.

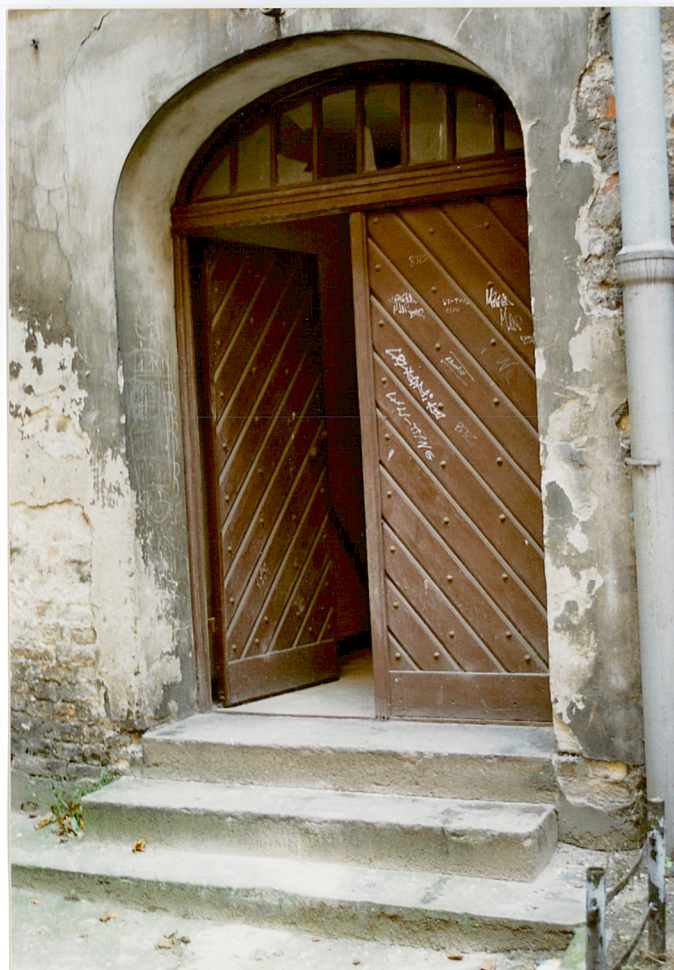
Drzwi zewnętrzne, elewacja południowa

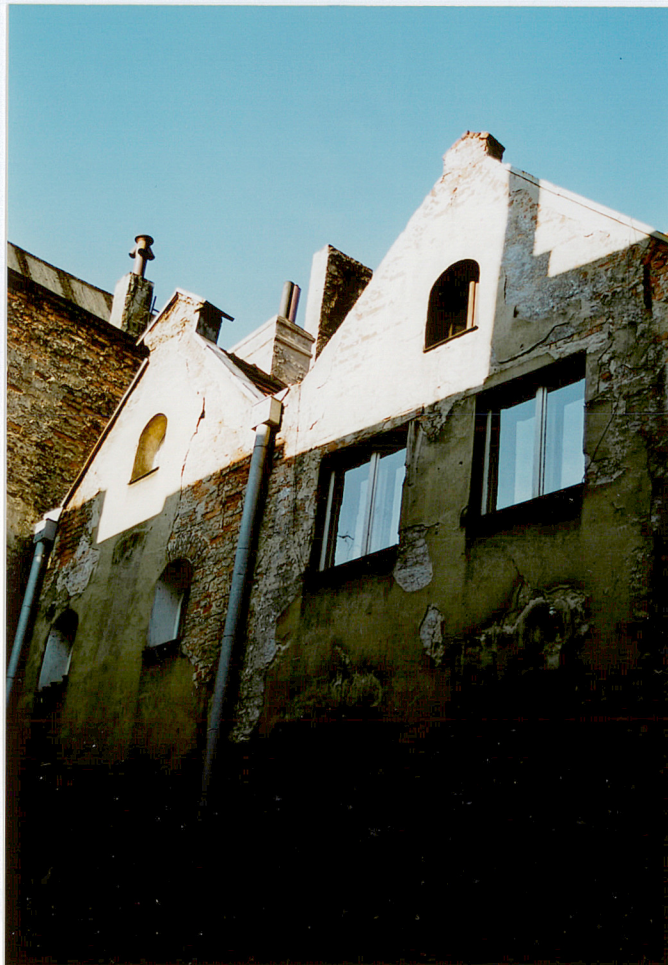
Elewacja południowa

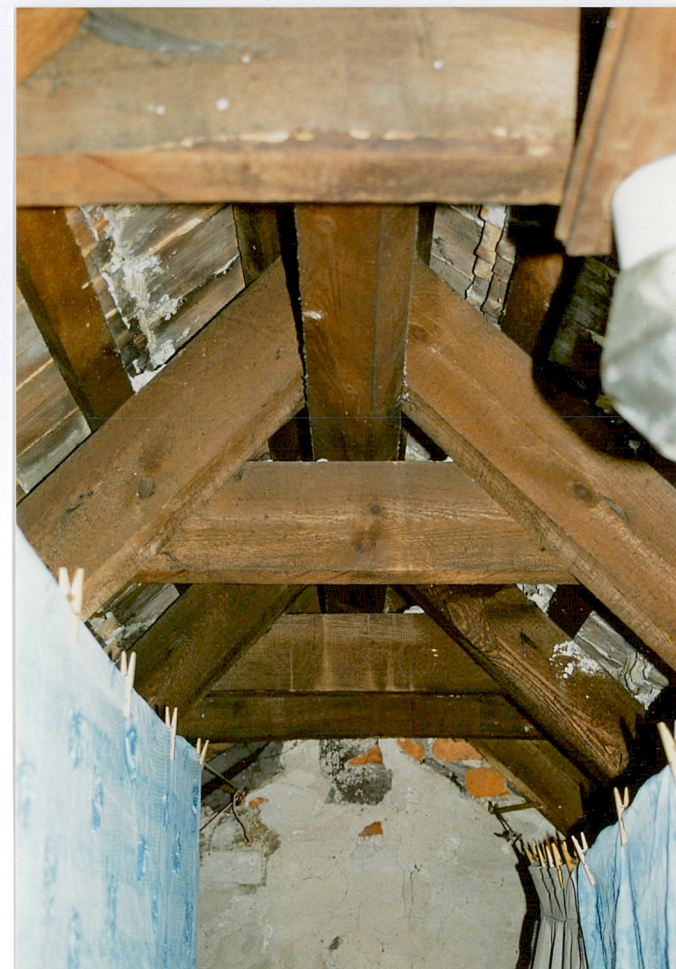
Więźba dachowa

Więźba dachowa – drewniana, krokwiowa.
