1. Obiekt zabytkowy
✓
Kamienica /ul. Rabiańska 5/

2. Miejscowość
TORUŃ 4816

3. Wiek XVIII / I poł. XIX	4. Styl barok / bez oznak stylowych	5. Kubatura m³ 1400	6. Powierzchnia w m² a) zabytkowa: b) użytkowa:	20. Przynależność administracyjna a) województwo bydgoskie b) powiat TORUŃ c) gmina .
7. Materiał budowlany	przed zniszczeniem	po odbudowie	11. Ilość budynków 1	14. Grunty należące do zabytku: ha
a) ściany	cegła		12. Ilość kondygnacji + poddasze 3	a) ogrody stylowe —
b) sklepienia	cegła /piwnica/		13. Użytkowanie wnętrza według ilości:	b) sady i grunty uprawne —
c) stropy			a) izb mieszkalnych 16	c) lasy —
d) więzania dachu	drewno		b) innych pomieszczeń —	d) wody —
e) krycie dachu	dachówka		c) piwnic 1	e) inne —

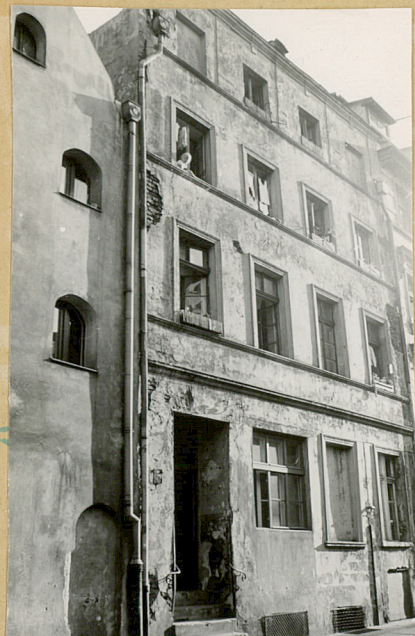
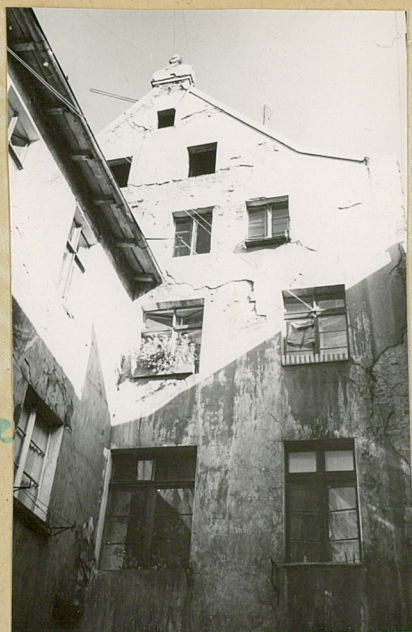
Kamienica 3-kondygnacyjna o 4 osiach okiennych. Duże ubytki tynku przez które widoczne są zawoł. no w elewacji frontowej jak podwózkowej, pierwotne przesklepienia okien.

Usytuowana w pld. pierzei ulicy. Rzut zachował elementy dawnego dwutraktowego układu z przelotowym korytarzem 420/125 ściany wschodniej.
