KAMIENICA

T O R U Ń

ul. Rabiańska 8  
87-100 Toruń

1. Miejscowość T O R U Ń ul. Rabiańska 8	2. Obiekt (nazwa jak w karcie) KAMIENICA	3. Zawartość wkładki (nazwa obiektu lub materiału uzupełniającego) c.d. pkt.12 i 13
--	---	--

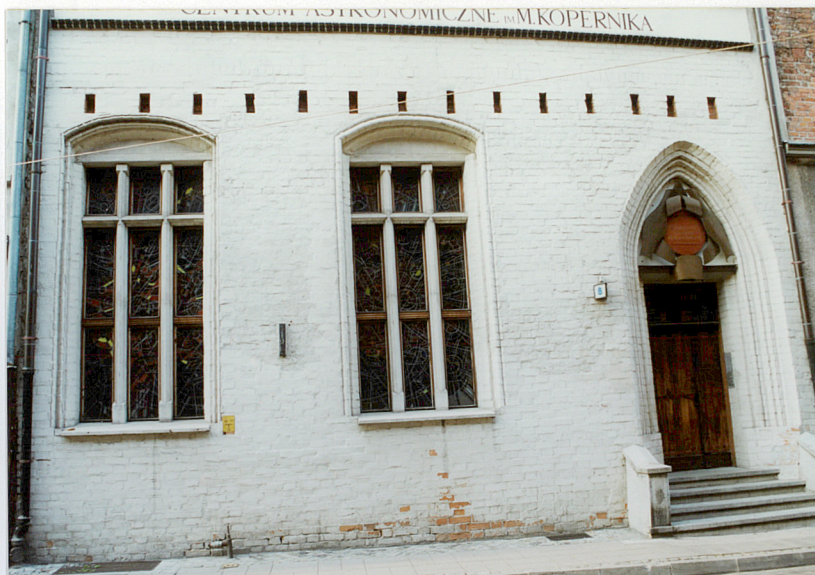
- **Elewacje** - Południowa (frontowa) - dwustrefowa; dolną strefę stanowi gładka, ceglana, trójosiowa elewacja korpusu, górną zaś schodkowy szczyt z krenelażem. W dolnej strefie znajdują się dwa prostokątne okna z kamiennym laskowaniem, wpisane w oboknie przekryte łukiem odcinkowym. Krawędź oboknia podkreślona użyciem kształtki ceglanej z półwałkiem. W skrajnej osi wschodniej usytuowany jest uskokowy, ostrołuczny portal. Profil portalu złożony jest z wklęski, uskoków prostokątnych oraz wałka na wklęsce. Do wejścia prowadzą kamienne schody z niską kamienną barierą. Tuż nad łukami otworów okiennych i portalu przebiega przez całą szerokość rząd prostokątnych gniazd (wysokość trzech cegieł). Prawdopodobnie są to ślady po zaczepach belek tzw. bud. Górna strefa oddzielona jest od dolnej tynkowanym pasem fryzu. Strefa górna w całości wypełniona jest przez dekorację pięciopolowego, trójstopniowego schodkowego szczytu. Trzy pola środkowe posiadają identyczną dekorację w postaci biegnącej przez całą wysokość blendy ostrołucznej, w którą wpisany jest motyw okna maswerkowego. Motyw ten tworzy para zamkniętych półkoliście blend rozdzielonych laskowaniem oraz oparta na nich rozeta-okulus. Każde z węższych pół skrajnych wypełnia pojedyncza blenda ostrołuczna. Rysunek dekoracji wykonano z kształtek ceglanych o profilu pół- i ćwierćwałka. Stopnie szczytu zwieńczone są krenelażem, przy czym stopień najwyższy posiada cztery blanki, niższy trzy, a najniższy dwie. W polu szczytu usytuowane są cztery kondygnacje otworów okiennych; w dwóch najniższych po cztery, w trzeciej dwa i w czwartej jeden. Silnie wertykalną dekorację szczytu równoważą przebiegające w dwóch poziomach fryzy pasowe, umieszczone pomiędzy I a II i II a III kondygnacją okien. Północna (tylna) - ceglana, z pięcioma kondygnacjami otworów okiennych, trójosiowa w dwóch pierwszych kondygnacjach, czteroosiowa w pozostałych. Otwory okienne I kondygnacji prostokątne z czytelnym odcinkowym łukiem odciażającym, w II kondygnacji wąskie, prostokątne, umieszczone w ostrołucznych blendach, w III kondygnacji otwory przekryte łukiem odcinkowym w blendach o identycznym przekryciu. Partia trójkątnego szczytu wypełniona jest czterema ostrołucznymi blendami; w skrajnych blendach po jednym oknie, w środkowych dwie kondygnacje okien.

1. Elewacja frontowa. Widok ogólny.
2. Elewacja frontowa. Partia dolna.
3. Elewacja frontowa. Partia górna.
4. Elewacja frontowa. Okno partii dolnej.
5. Elewacja frontowa. Wejście do budynku.

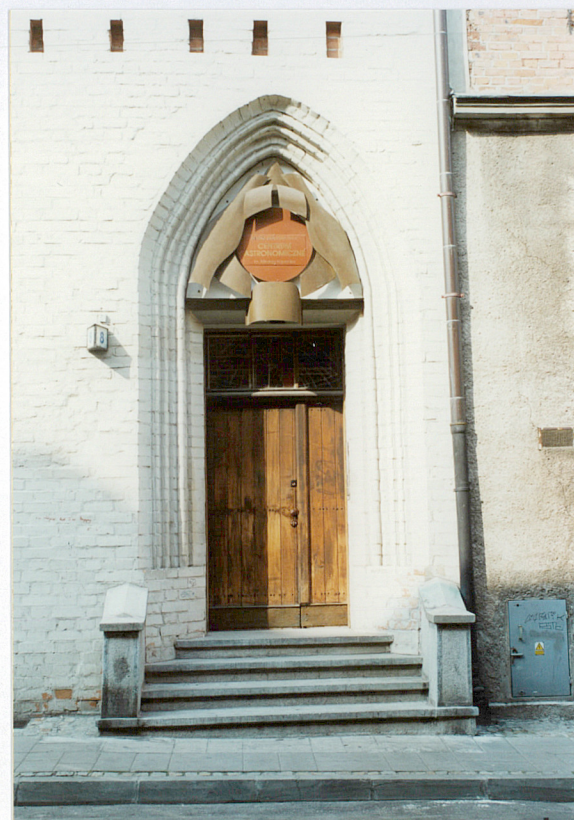
5.

- **Otwory** - Drzwiowe: wejście główne w elewacji frontowej w formie uskokowego portalu przekrytego ostrołucznie. Drzwi współczesne drewniane, w kształcie prostokąta stojącego, asymetryczne dwuskrzydłowe z prostokątnym nadświetlem podzielonym pionowymi szczeblinami na trzy pola. Wewnątrz stolarka drzwiowa współczesna drewniana, ramowo-płycinowa, w kształcie prostokątów stojących. Okienne: wszystkie w kształcie prostokąta stojącego, zamknięte nadprożem odcinkowym lub płaskim. W I kondygnacji elewacji frontowej pod nadprożem odcinkowym umieszczona jest pozioma belka, pod którą umieszczony jest prostokątny otwór okienny, podzielony kamiennym laskowaniem na trzy pionowe pola, i przesuniętym w górę kamiennym ślemieniem na dwa poziomy. W otwór wstawiona jest współczesna stolarka drewniana ze szkleniem witrażowym, przy czym wydzielone kamiennym ślemieniem dolne pola dzielone są drewnianym ślemieniem stolarki okiennej na dwa równej wysokości poziomy. Pozostałe okna współczesne drewniane jednoramowe, szklone wielką szybą. W I kondygnacji elewacji tylnej dwa okna w kształcie prostokątów stojących ze stolarką drewnianą krosnową, ze słupkiem i ślemieniem tworzącymi tzw. krzyż okienny równoramienny.

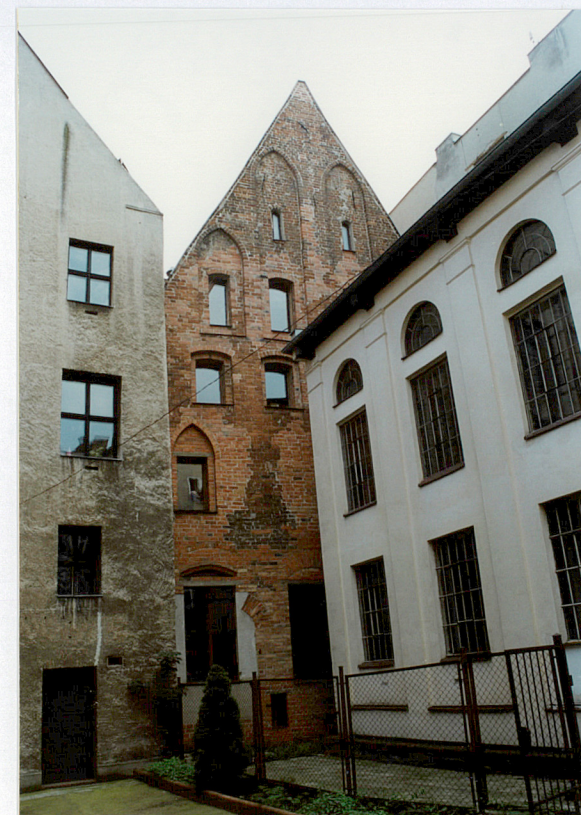
6. Elewacja tylna. Widok ogólny. Na I planie oficyna.
7. Elewacja tylna, łącznik i oficyna.
8. Schody do piwnicy.
9. Piwnica. Ściany z widoczną kamienną strefą fundamentów.

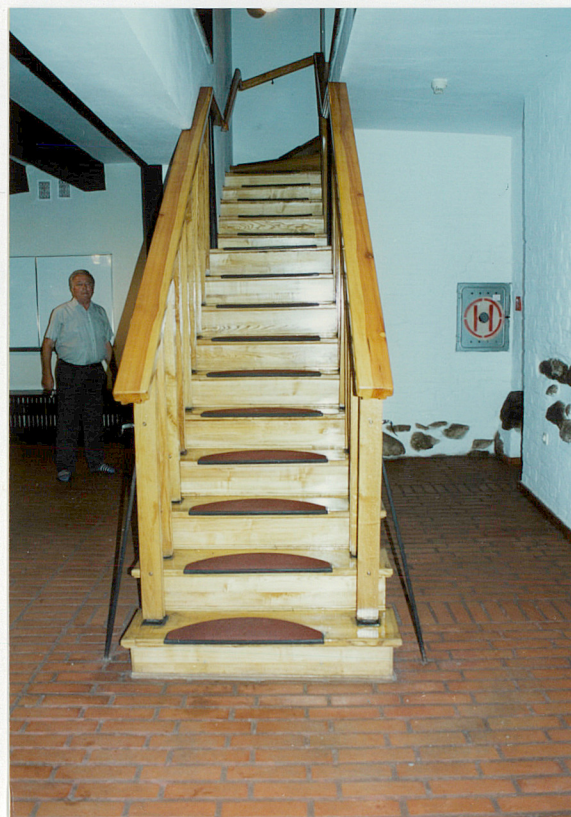
8.

- **Schody** - Do piwnicy schody żelbetowe obłożone stopniami i podstopnicami drewnianymi, dwubiegowe łamane z podestem, w górnej części zabiegowe. Bariera metalowo-drewniana z prostymi szczeblinami. Schody wejściowe do budynku kamienne, jednobiegowe proste, z pełnymi, niskimi barierami kamiennymi. Z wielkiej sieni na wyższe kondygnacje schody żelbetowe, obłożone stopniami i podstopnicami drewnianymi, dwubiegowe łamane z podestem, w górnej części zabiegowe. Stylizowana bariera drewniano-metalowa z prostymi drewnianymi szczeblinami, między którymi umieszczone są metalowe elementy dekoracyjne. Pochwyt drewniany. Identyczna bariera obiega antresolę wielkiej sieni.

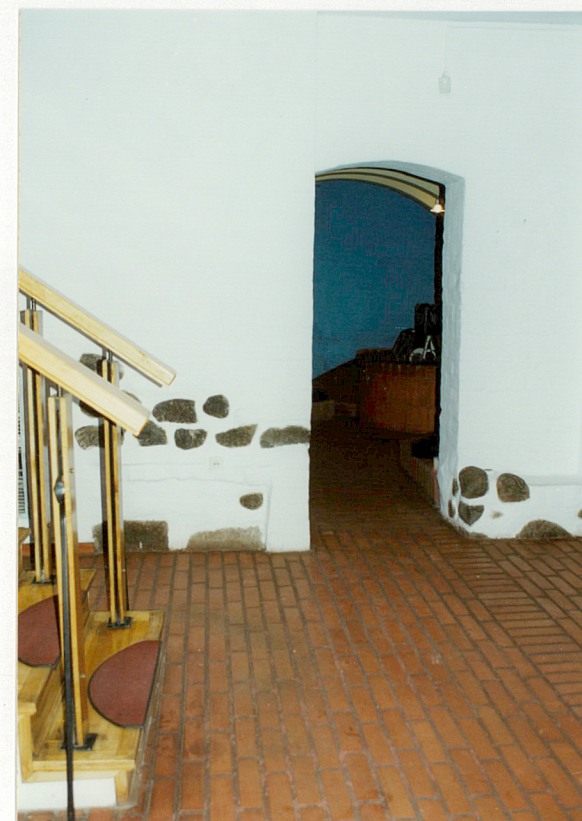
9.

- **Ściany** - Ławy fundamentowe z kamienia łamanego, widoczne częściowo w poziomie piwnic. Ściany murowane z cegły ceramicznej pełnej, na zaprawie wapiennej, w piwnicy w wątku mieszanym, w elewacji frontowej polskim, w elewacji tylnej zaś wendyjskim. W ścianach wielkiej sieni występują trzy ostrołuczne wnęki: na ścianie wschodniej wysoka wnęka ostrołuczna, w którą wpisana jest tynkowana blenda zakończona ostrołucznym dwuliściem wspartym w środku blendy na konsolce. U podstawy wnęki czytelny watek polski; na ścianie zachodniej dwie wnęki ostrołuczne - otynkowana, sięgająca 2/3 wysokości sieni po stronie południowej i niższa, sięgająca 1/3 wysokości sieni, z odsłoniętym licem ceglany po stronie północnej. Niewielka wnęka przekryta łukiem odcinkowym usytuowana jest pomiędzy drzwiami wejściowymi a oknem sieni. Duża wnęka - łuk tarczowy o krawędzi ze sfazowanej cegły znajduje się w ścianie zachodniej traktu tylnego. Elewacje budynku nietynkowane.

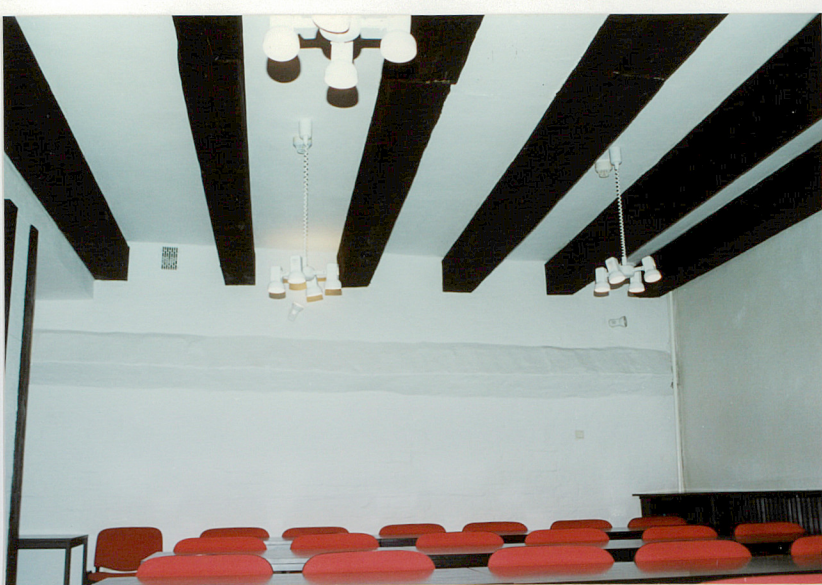
- **Sklepienia i stropy** - w piwnicach strop żelbetowy z podwieszonymi belkami pozorującymi strop belkowy; na ścianie wschodniej pierwszego i drugiego traktu piwnicy zachowana dolna część sklepienia kolebkowego. Nad wielką sienią strop żelbetowy z podwieszonymi belkami drewnianymi pozorującymi strop belkowy. Podobny strop posiada antresola biegnąca przy ścianie wschodniej wielkiej sieni oraz dzielącej tę sien od traktu tylnego. Pozostałe stropy żelbetowe gładkie, za wyjątkiem drewnianego stropu nad poddaszem, gdzie wykorzystana została konstrukcja więźby

10. Piwnica. Strop z podwieszonymi belkami. Widoczny fragment sklepienia kolebkowego.
11. Wielka sień. Ściana zachodnia.
12. Wielka sień. Ściana południowa.

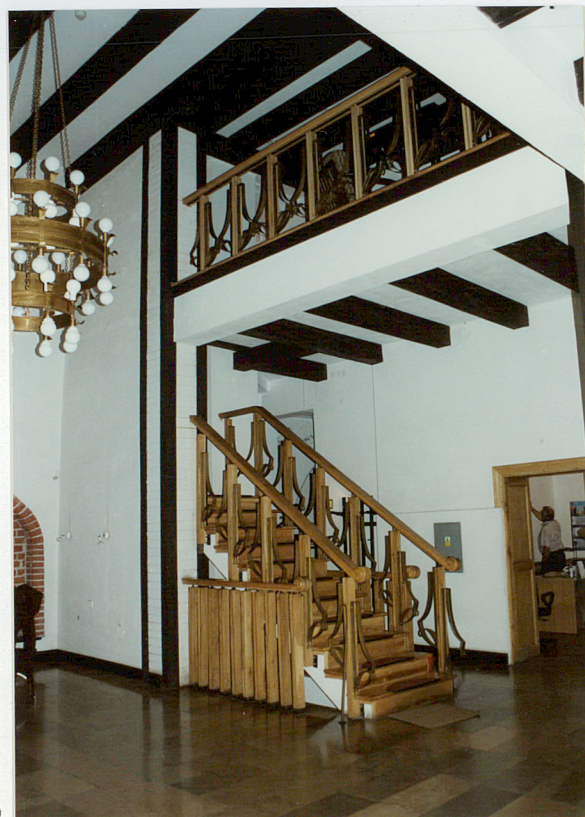
13. Wielka sień. Ściana północna. Widoczne schody na wyższe kondygnacje oraz antresola.
14. Wielka sień. Ściana wschodnia. Widoczna wnęka osrołuczna oraz antresola.

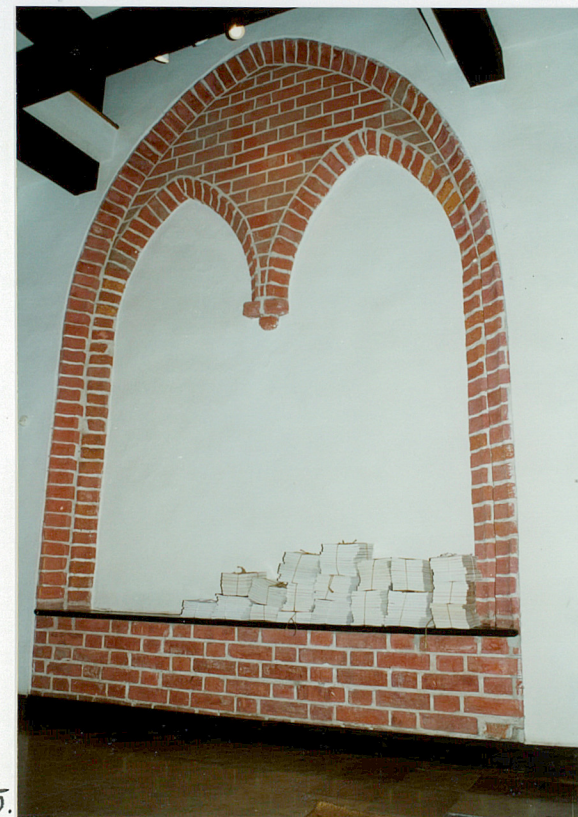
15. Wielka sień. Ściana wschodnia. Wnęka ostrołuczna.
16. Trakt tylny, I kondygnacja, ściana zachodnia. Wnęka półkolista.
17. Trakt tylny, I kondygnacja. Przejsie łącznikiem do oficyny.

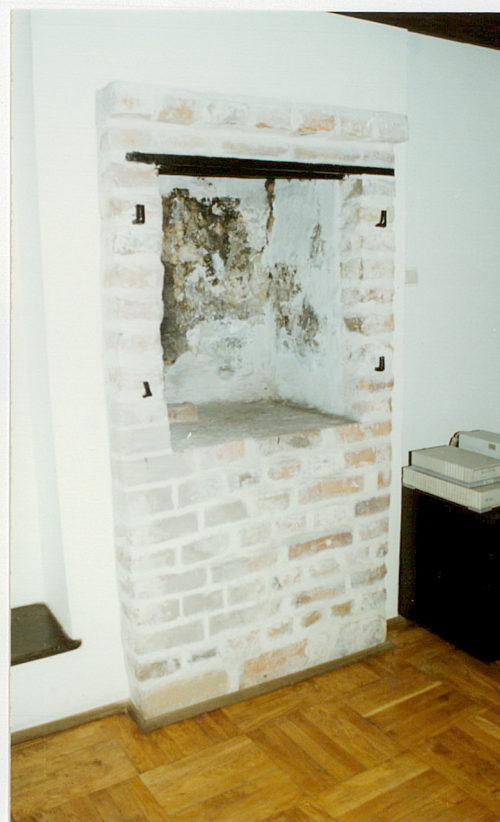
- **Wyposażenie** - na antresoli i II kondygnacji pozostałości kominków.
- **Instalacje** - elektryczna, wodno-kanalizacyjna, grzewcza, telefoniczna, odgromowa.

18. Trakt frontowy, antresola wielkiej sieni. Kominek.
19. Trakt frontowy, II kondygnacja. Kominek.
20. Pomieszczenie w pld.-wsch. części poddasza.
21. Pomieszczenie w pld.-zach. części poddasza.

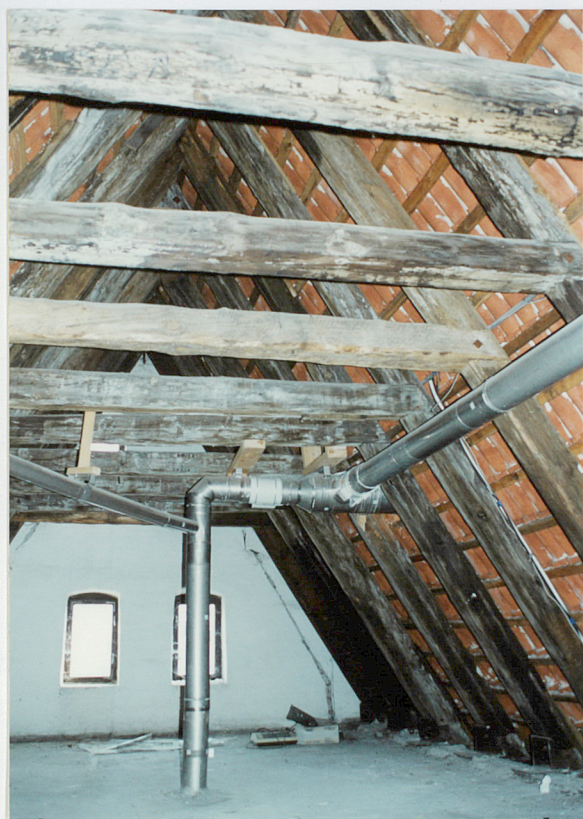
- **Wieżba dachowa** - drewniana, jętkowa z dwoma poziomami jętek. Krokwie oparte na murłacie. Połączenia ciesielskie konstrukcji za pomocą kołków drewnianych, wtórnie wzmocnione przez wbicie gwoździ.

22. Strych. Widok więźby dachowej oraz szczytu południowego.
23. Strych. Widok więźby dachowej oraz szczytu północnego.
24. Strych. Więźba dachowa. Detal połączenia ciesielskiego jętki z krokwią.

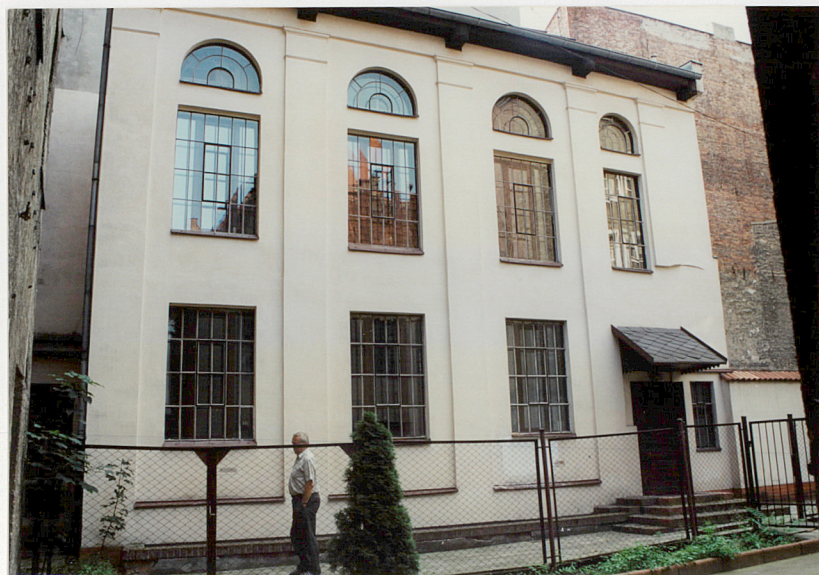
- **Elewacje** - Wschodnia (frontowa) - czteroosiowa. Dekorację stanowi wertykalny podział elewacji pięcioma płaskimi, prostokątnymi pilastrami w wielkim porządku, tzn. biegnącymi przez całą wysokość elewacji. Płaszczyzna pilastrów pokrywa się z płaszczyzną cokołu i dźwiganego na

25. Oficyna. Elewacja frontowa. Widok ogólny.
26. Oficyna. Elewacja północna. Widok ogólny.
27. Oficyna. Schody.
28. Oficyna. Pomieszczenie na poddaszu. Widoczna więźba dachowa.

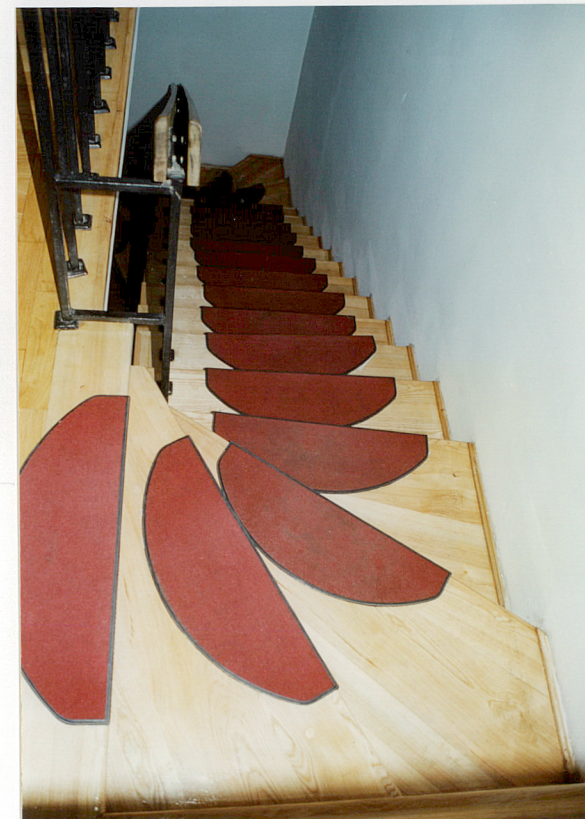
27.

- **Posadzki, podłogi** - W piwnicy posadzka terakotowa. Na pozostałych kondygnacjach parkiety.
- **Schody** - schody żelbetowe obłożone stopniami i podstopnicami drewnianymi, jednobiegowe łamane powrotne z zabiegami. Bariera metalowo-drewniana z prostymi szczeblinami metalowymi i drewnianym pochwytem. Schody wejściowe do budynku ceglane, wolne, wypukłe prostokątne.

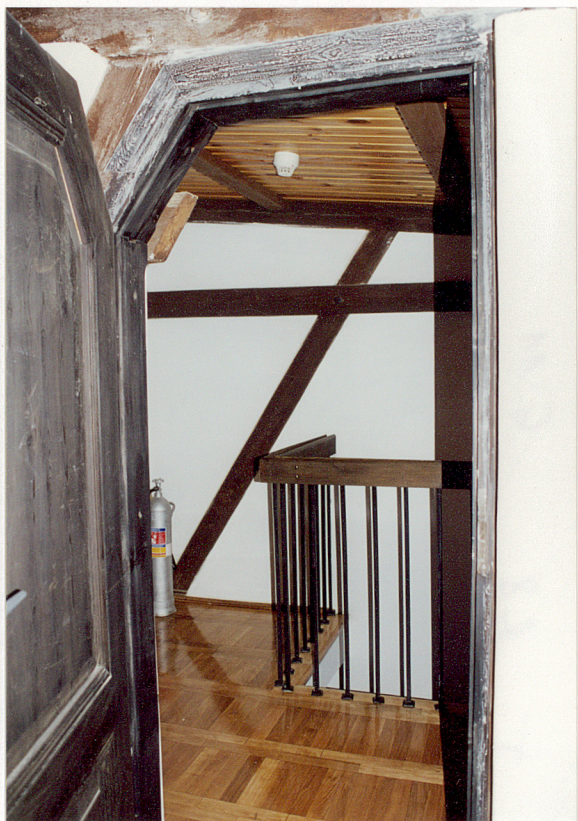
28.

- **Wieżba dachowa** - drewniany stropodach pulpitowy o konstrukcji płatwiowo-kleszczowej ze stolcem leżącym.
- **Pokrycie dachu** - na krokwiach ułożone jest pełne deskowanie, pokryte papą.

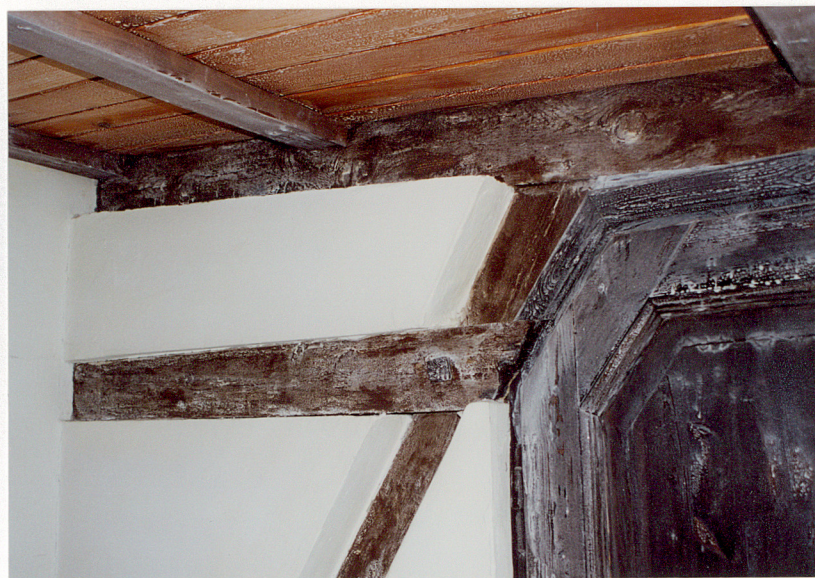
29. Oficyna. Detal więźby dachowej na styku ze stolarką drzwiową.
30. Oficyna. Stolarka okienna poddasza.

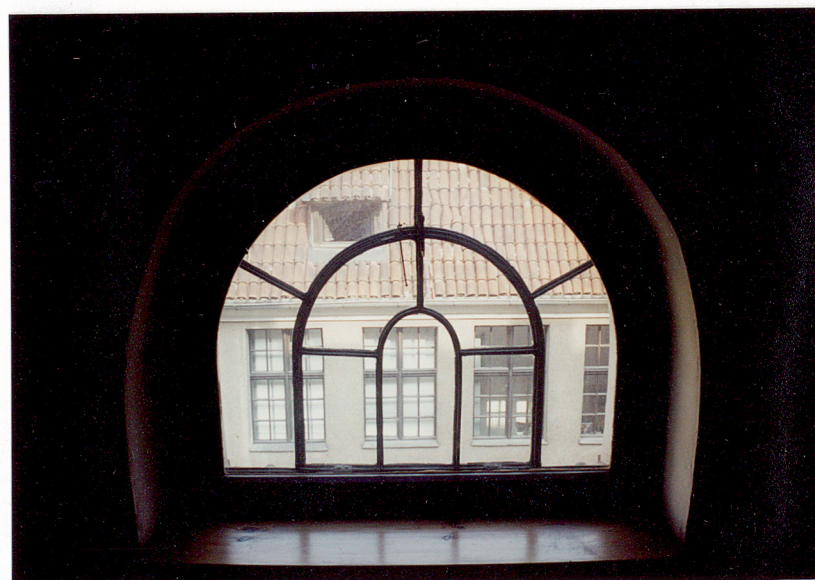
30.

- **Otwory** - Drzwiowe: wejście główne w elewacji frontowej wykonane prawdopodobnie wtórnie w miejscu okna (prostokątna blenda w tynku) mają kształt prostokąta stojącego. Drzwi współczesne drewniane, ramowo-płycinowe, dwupolowe. Wewnątrz stolarka drzwiowa współczesna drewniana, ramowo-płycinowa, w kształcie prostokątów stojących, za wyjątkiem drzwi do pomieszczenia na poddaszu, które na skutek dopasowania do wieżby dachowej mają ścięty jeden z górnych narożników. Okienne: w I i II kondygnacji w kształcie prostokąta stojącego, w kondygnacji poddasza okna w kształcie niskiego prostokąta leżącego przekrytego półkoliście. Wszystkie otwory okienne szklone stolarką metalową z drobną szczebliną krzyżową. W I i II kondygnacji skrzydła stałe z rozwieraną centralną kwaterą, na poddaszu skrzydła stałe z centralną kwaterą uchylną.

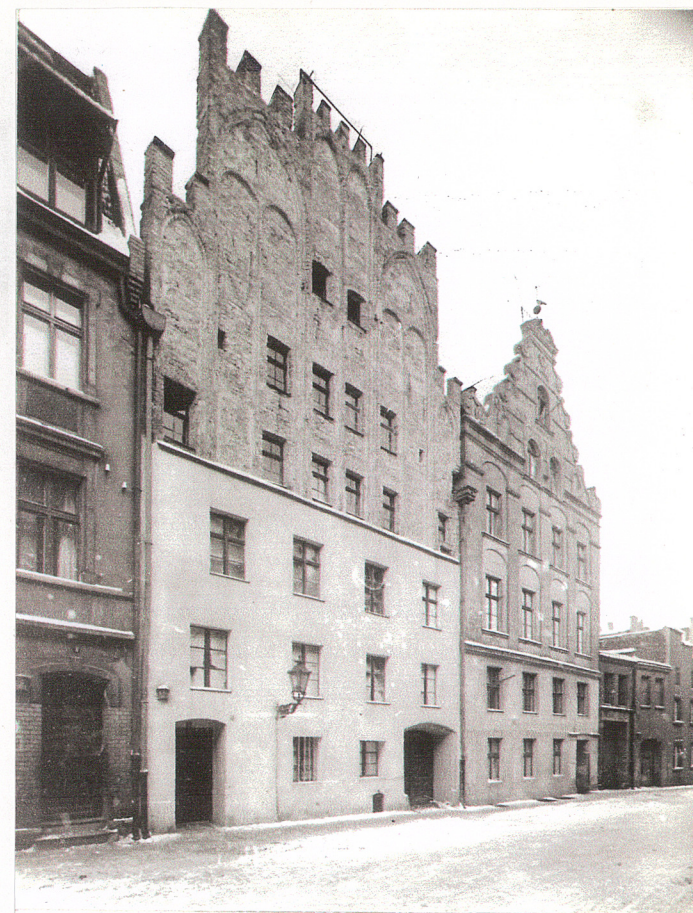
*Zdjęcie archiwalne z 1940 r.*

Fotografia z 1940 r. - Album fotografii miasta Torunia, T. XIV cz. 2, P.P. PKZ Toruń 1981, il. 95

W l. 1889, 1898, 1926, 1931, 1937 i 1939 miały miejsce prace przy elewacji - naprawy i malowanie. W czasie remontu fasady w 1937 r. ujawniono gotyckie lico elewacji. Prace w 1939 r. prowadzono wg wytycznych konserwatora J. Chyczewskiego, które dotyczyły głównie szczytu, pozostawiając niesłusznie (z dzisiejszego punktu widzenia) rozwiązanie restauracji dolnej części fasady miejskim władzom budowlanym. W efekcie ówczesnej renowacji dolna część elewacji frontowej została otynkowana a szczyt pozostawiono w surowej cegle.
