1. Obiekt

**KOŚCIÓŁ EWANGELICKI,
OB. RZYMSKO-KATOLICKI P.W. TRÓJCY ŚWIĘTEJ**

11. Zdjęcia, rzut, przekrój, sytuacja, orientacja

1. Miejscowość	2. Obiekt (nazwa jak w karcie)	3. Zawartość wkładki (nazwa obiektu lub materiału uzupełniającego)
KSIAŻKI	Kościół ewangelicki, ob. rzymsko-katolicki p.w. Trójcy Świętej	c.d. pkt. 12 i 13 oraz dokumentacja rysunkowa

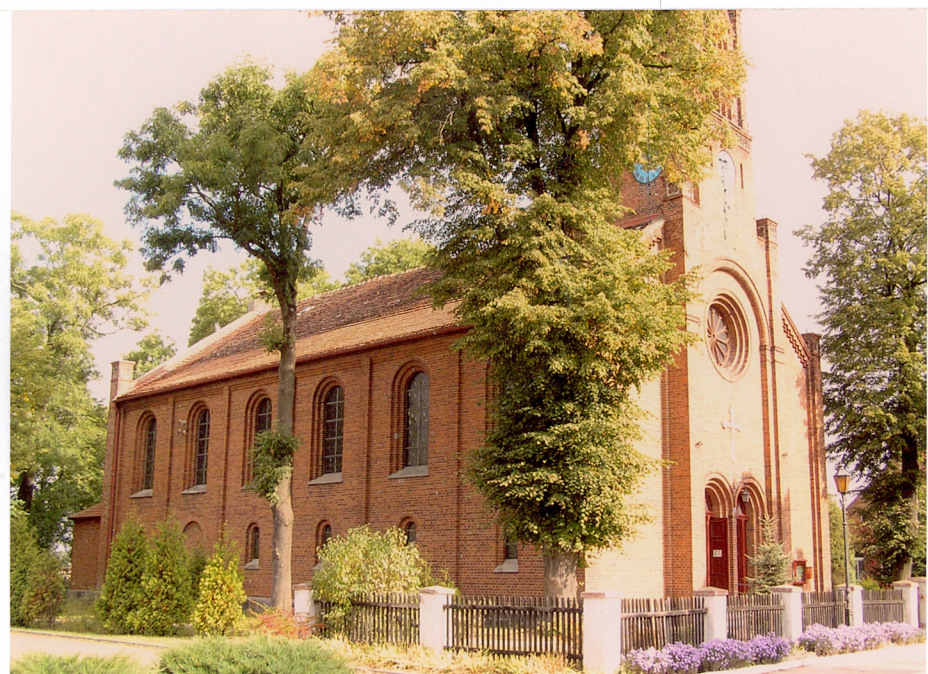
1 – widok od pd-zach.

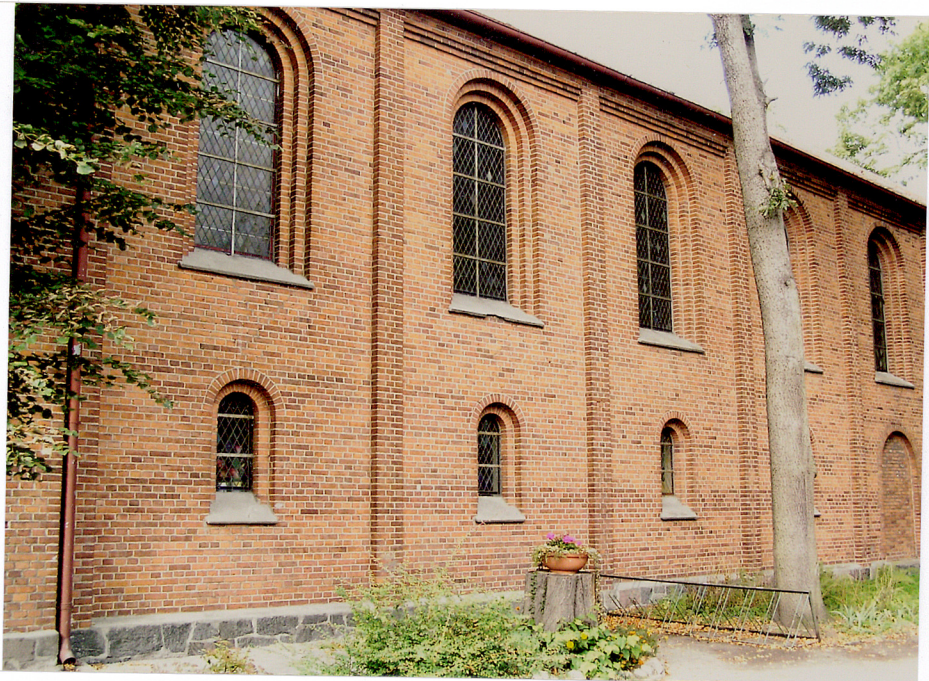
Elewacje wschodnia i zachodnia - analogiczne, sześcioprzęsłowe. Przęsła wyznaczone przez pilastry. W drugim przęśle od północy zamurowane portale. W przęsłach można wyróżnić dolną i górną część, gdzie w dolnej znajduje się niewielkie pojedyncze okno a w górnej duże okno doświetlające poziom empor we wnętrzu korpusu. Elewacja północna symetryczna, ściana prezbiterium podzielona na przęsła pilastrami. Przęsła jednostrefowe.

Fot. 1 - Elewacja wschodnia.
Fot. 2 - Elewacja zachodnia.
Fot. 3 - Elewacja południowa.

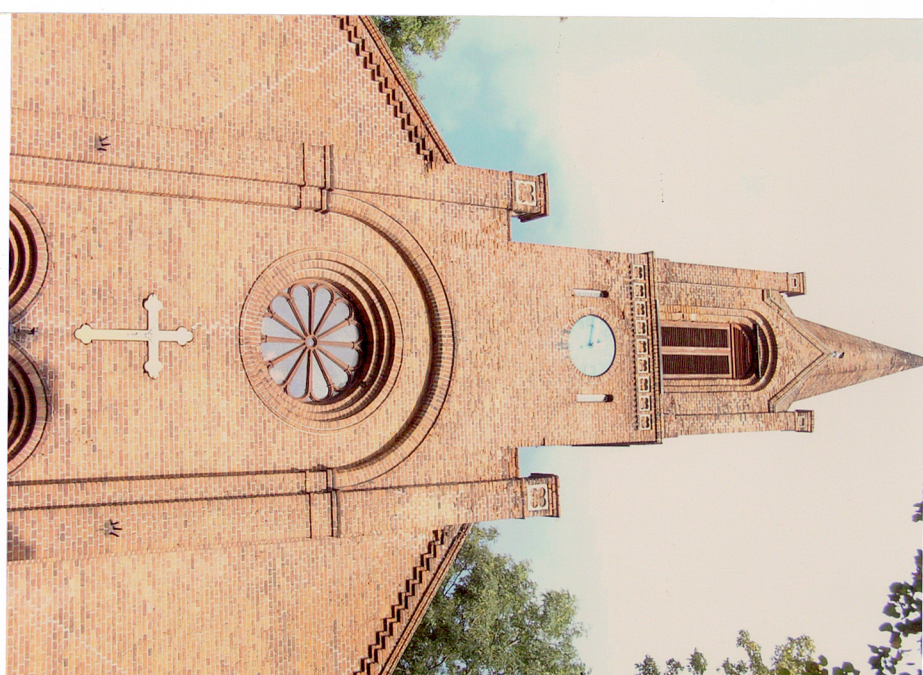
3

Elewacja południowa - frontowa - dwustrefowa; w dolnej strefie dominuje dekoracja lica wieży w postaci blendy zamkniętej łukiem pełnym, ujętej w dwa pilastry podkreślające południowe naroża wieży. Wnętrze blendy wypełniają bliźniacze otwory portalu wejściowego oraz wyżej okulus z maswerkiem. W górnej strefie odciętej gzymsem o formach czwórliścia półkoliste otwory dzwonne zwieńczone trójkątnymi szczytami pomiędzy narożnymi pinaklami. Całość szczytu południowego gładka, zamknięta ząbkowym gzymsem koronującym.

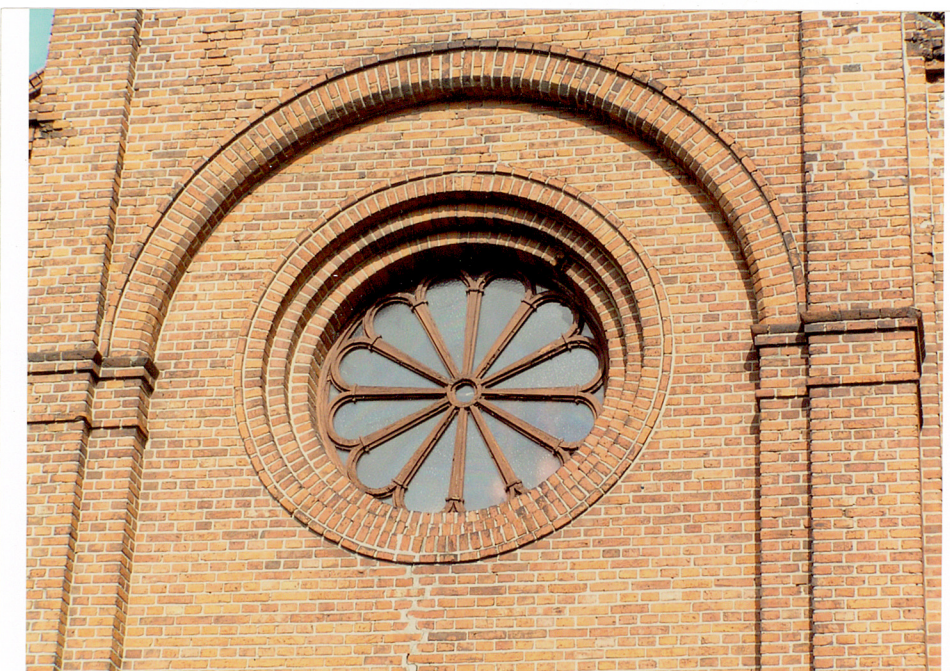
Otwory okienne – zamknięte łukiem pełnym; jedno i dwuosokowe; okulus w elewacji południowej wieży z maswerkiem drewnianym; od zewnątrz parapety betonowe;

Fot. 4 - Wieża, okulus.
Fot. 5 - Portal główny.
Fot. 6 - Portal główny, drzwi zachodnie.

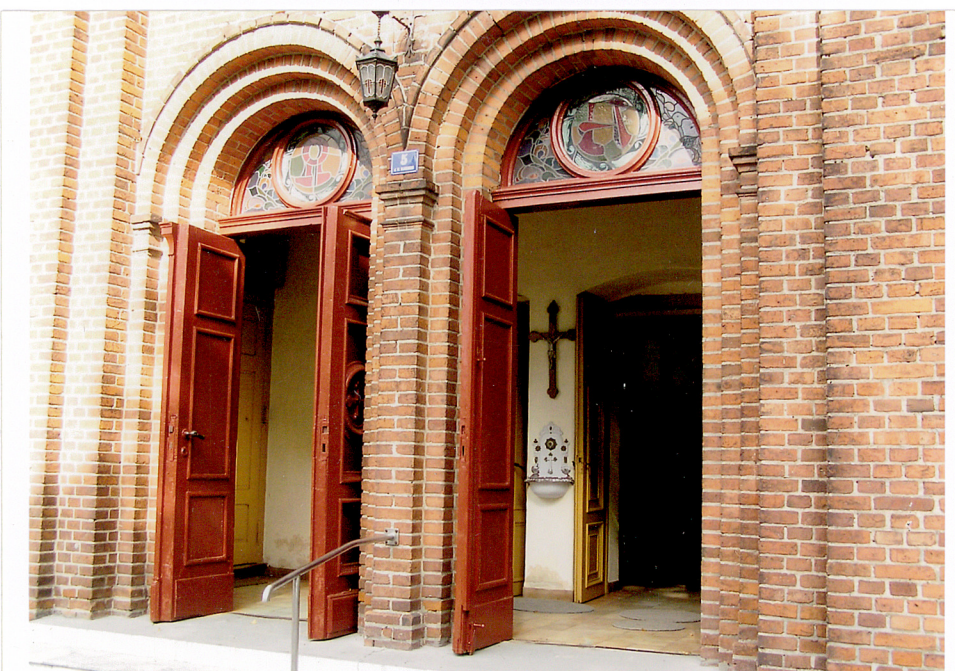
5

Otwory drzwiowe – portal główny w postaci bliźniaczych otworów zamkniętych łukiem pełnym; bliźniacze otwory drzwiowe z kruchty podwieżowej do korpusu zamknięte łukiem odcinkowym; pozostałe otwory zamknięte prostym nadprożem;

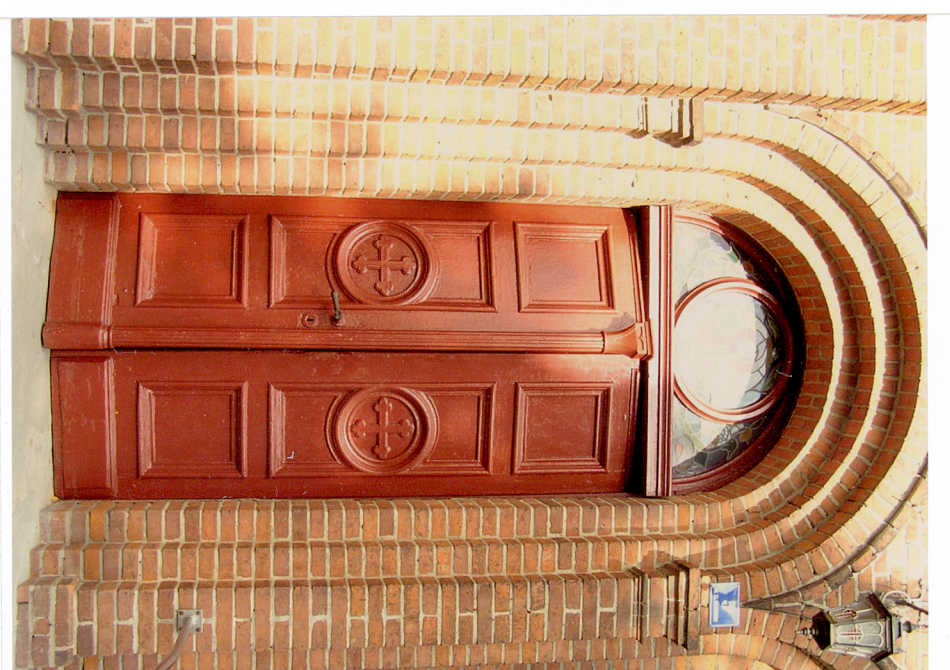
6

Stolarka drzwiowa – drzwi frontowe drewniane, dwuskrzydłowe z przeszklonym nadświetlem, ramowo płycinowe; pozostałe drzwi ramowo płycinowe, bądź współczesne, bez nadświetli;

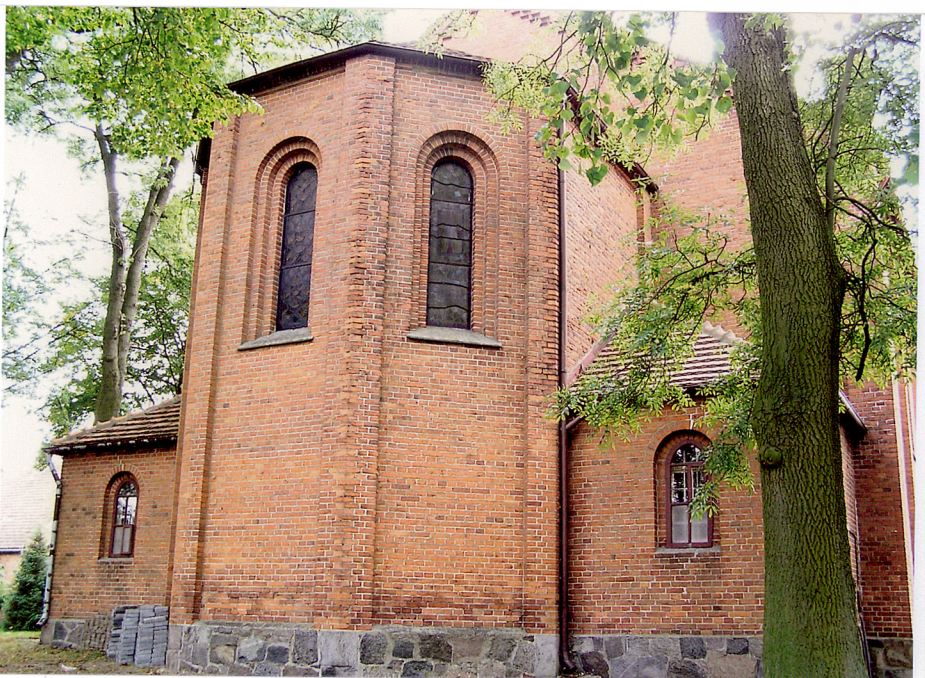
Fot. 7 Prezbiterium, widok od północy.
Fot. 8 Wnętrze, widok w kierunku północnym.
Fot. 9 Wnętrze, widok w kierunku południowym

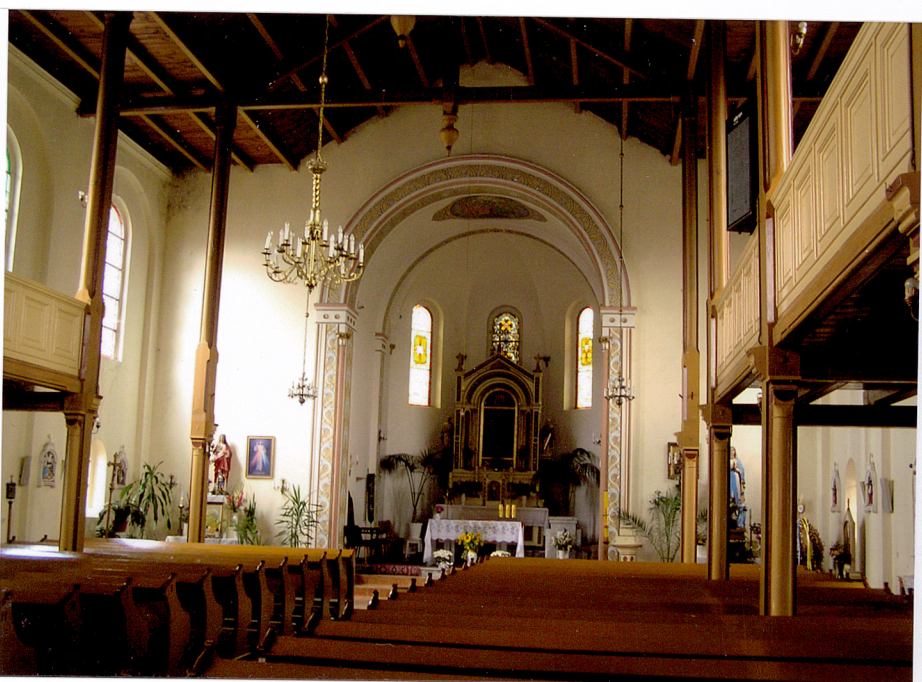
8

Kościół jednoprzestrzenny, z emporami bocznymi przy ścianach wzdłużnych i szczytowej południowej. Zlikwidowane dwa przęsła empor od strony północnej. Prezbiterium wyniesione o trzy stopnie. Łuk tęczyowy zamknięty łukiem pełnym. Ściany o wyraźnej artykulacji w postaci pilastrów międzyokiennych odzwierciedlających zewnętrzne lico muru. Na filarach międzyokiennych rozmieszczone konsole murowane wspierające drewnianą konstrukcję dolnej części wieżby oraz empor.

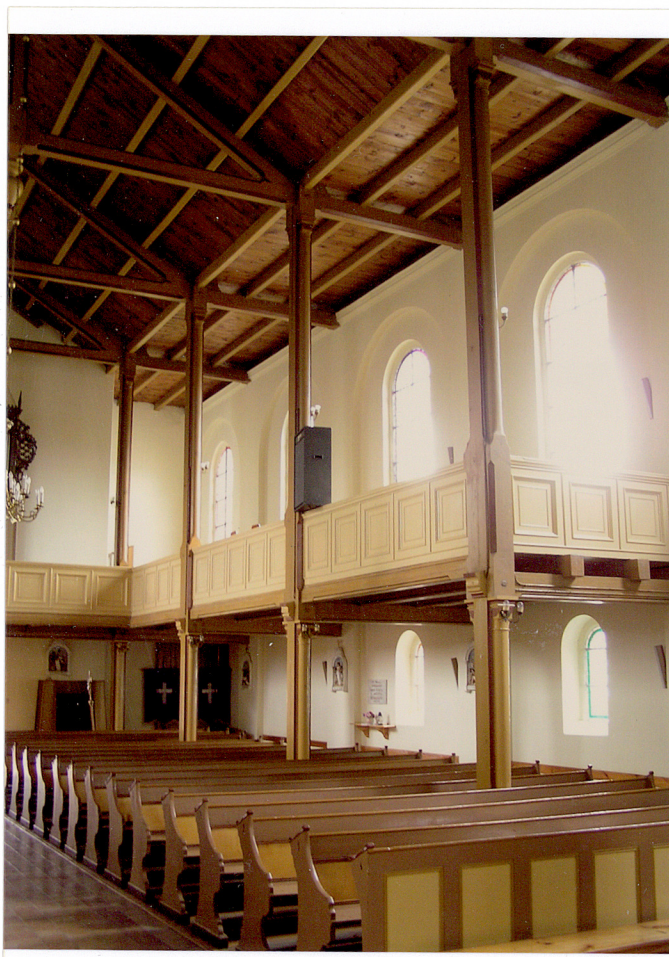
Fot. 10 - Wnętrze, ściana zachodnia.
Fot. 11 - Wnętrze, emporya przy ścianie wschodniej
Fot. 12 - Kropielnica.
