1. Obiekt zabytkowy

KAMIENICA ul. Różana 5

TORUŃ

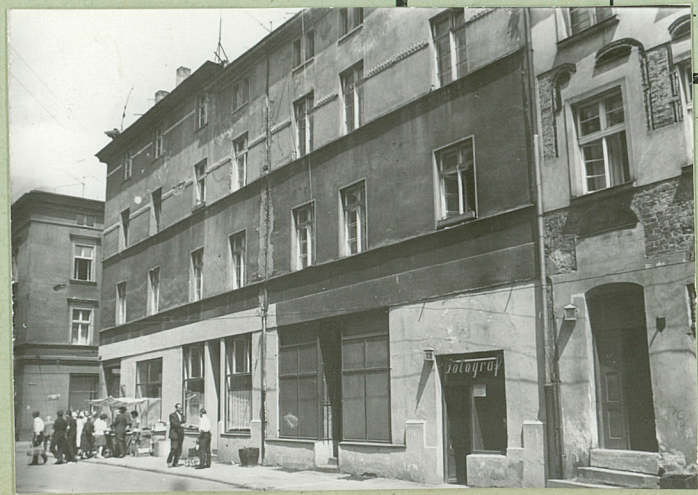
31. Szkic sytuacyjny, plan schematyczny, uwagi opisowe, fotografia

Obiekt usytuowany u p.d. pierzei ulicy na parceli maroznej graniczącej z ul. Piekary. Murowany, tynkowany, zamieszony na nieregularnym planie przy użyciu murów gotyckich, jako to stwierdzono przez odrytki u stosunku do ściany zachodniej. W podziemiu mieści się czterokondygnacyjny otwór zamieszony u technice ryglacji. Elewacje zewnętrzne otynkowane, bez cech stylu.
