~~Kamienica~~ /ul. Browarna 3/

15. Przeznaczenie pierwotne budynku komienica mieszcz.

25. Rejestr zabytku Nr 21757/29
rok 1929 M.K.Z. TORUŃ
miejsce przechowywania

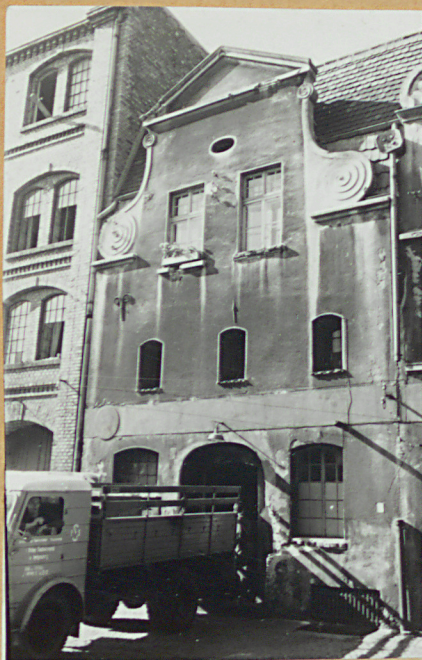
Elevacja frontowa. 3x67

Technika z dwóch obok siebie stojących kamienic z
elevacją 3-kondygnacyjną, 3-biową, zwróconą na
wschód. Piwnica sklepiona bełkowo.
Trójbokowa elewacja, z małymi oknami wskazującymi na
spichrzony charakter obiektu, zwrócona jest do północnego
szczytu w formie trypanonu. Błony flankowane jest
wklęsłymi sparykami. Obiekt ulega bieżącej przebudowie
na nową wielopiętrową formę dachu i wykończe w sekcji prostokąt-
nej kłosa,

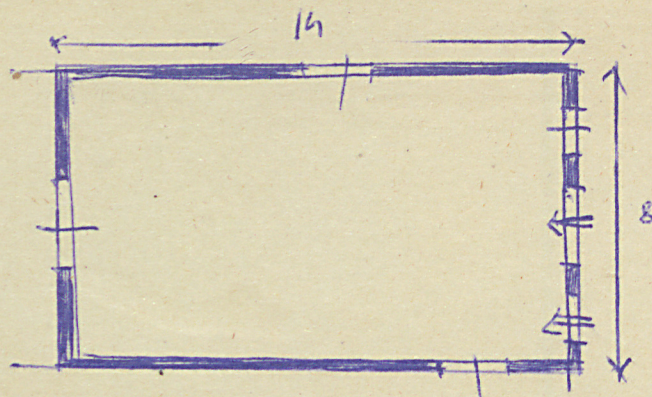
PLN

Kondy 3
wys. 9m
