1. Obiekt *HOG*

ZESPÓŁ FOLWARCZNY - BIAŁOTUL

1880-1920

BIAŁOTUL

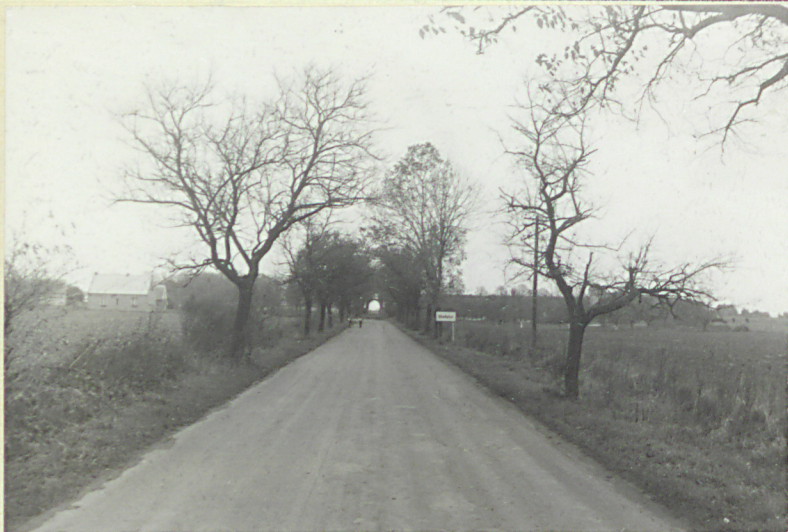
1

1. Droga dojazdowa z Czarnotula /z pn-zach/
2. Brama wjazdowa od pn-zach
3. Brama wjazdowa pn-zach od strony podwórza
4. Widok od bramy pn-zach na dziedziniec
5. Pałac od pd-zach
6. Widok na podwórze folwarczne od pd-wsch
7. Widok na podwórze folwarczne od pd-wsch
8. Widok na zespół z zewnątrz od pn-zach
9. Widok na zespół od strony Strzelec

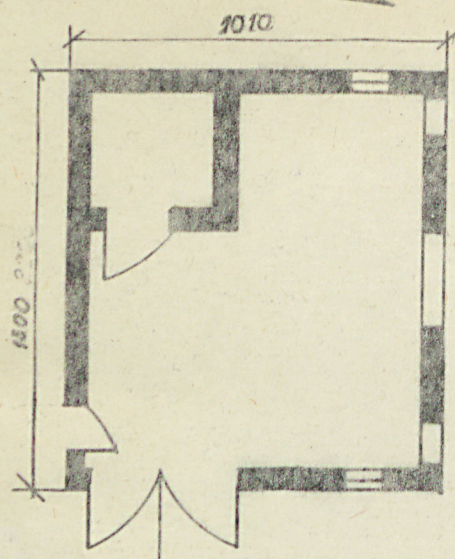
1:200

Obiekt powstał prawdopodobnie ok 1920 roku jako zabudowanie folwarczne stajnia w zespole Białotula. Usytuowany jest na pn-zach pierzei podwórza folwarcznego, między oborą /nr2/, której stanowi przedłużenie oraz stodołą /nr 4/. Stoi frontem do drogi dojazdowej z Czarnotula, oddalony od niej o 100m. Posadowiony na podmurówce z kamieni polnych, ściany zewnętrzne wykonane są z cegły pełnej, palonej, łączonej w wąż krzyżowy. Wewnątrz ściany z cegły pełnej, palonej, łączonej w wąż krzyżowy, tynkowane, białe/pomieszczenie dla personelu/. Strop z belek stropowych, szalowanych deskami nastyk. więźba dachowa płatwiowa, dach kryty papą. Posadzka: szlichta betonowa. okna: stałe, dziewięciopole /także wewnątrz obiektu/ zwieńczone łukiem płaskim, z podokiennikiem ceglany. Drzwi: wrota na zawiasach pasowych, zwieńczone łukiem odcinkowym oraz drzwi z desek poprzybijanych do poprzeczek i zasrządu. Kształt: prostokątny, szerokofrontowy. Bryła: dach dwuspadowy /nieomal płaski/, niepodpiwniczony, jednokondygnacyjny. Elewacja pn-zach i pd-wsch obiekt przylega do obory i stodoły. Elewacja wschodnia: asymetrycznie umieszczony otwór drzwiowy, po lewej stronie okno. Elewacja zachodnia: asymetrycznie umieszczony otwór okienny. Wnętrze: od strony drzwi do obory ślady po drzwiach na rolkach, zachowany fragment kamiennego żłobu. Instalacja elektryczna. Obiekt w stanie technicznym niezadowalającym - znaczne zawilgocenie.
