KARTA EWIDENCYJNA ZABYTEKOW
ARCHITEKTURY I BUDOWNICTWA

KOSCIOŁ PAR. PW. WNIĘBOWZIĘCIA N.P. MARII

2 poł. XIV w.

L I P N O

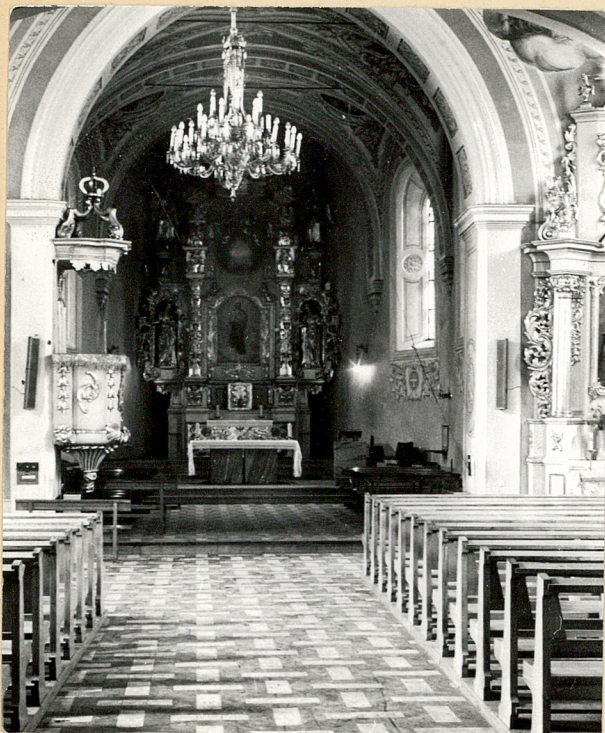
Wnętrze

Wnętrze: prezbiterium nakryte sklepieniem kolebkowo-krzyżowym na gurtach, w nawie sklepienie pozornie o łuku obniżonym; tęczna zamknięta łukiem ostrym; chór muzyczny w zach. części kościoła wsparty na dwóch filarach wspierających trzy arkady o łuku koszowym; nawa połączona z wieżą otworem zamkniętym półkoliście, w pd. ścianie połączona z przybudówką; aneksy po obu stronach prezbiterium połączone otworami wejściowymi.

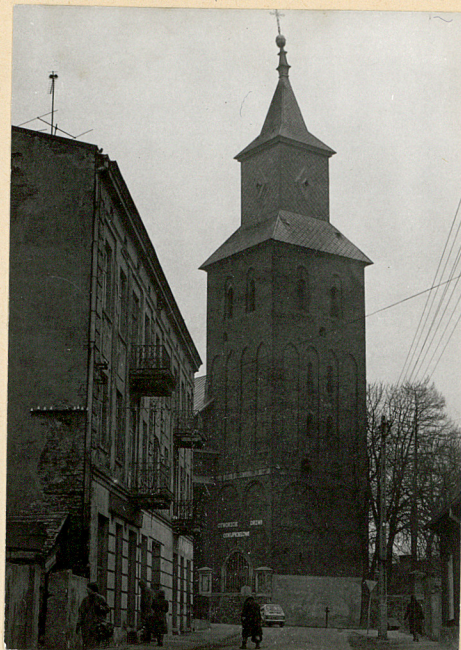
Widok kościoła od zach.

Elewacje: Wieża z przyziemiem otwartym od pn. i pd. ostrołukowymi arkadami, czterokondygnacyjna; w drugiej kondygnacji pary blend zamknięte półkoliście, kondygnacja druga od trzeciej oddzielona fryzem opaskowym, w kondygnacji trzeciej cztery blendy ostrołukowe przeprute w zach. części wieży protokątnymi otworami, w kondygnacji czwartej blendy zamknięte półkoliście, mieszczące analogicznie zamknięte okna.
