1. Obiekt zabytkowy

Kamienica / ul. Rynek Nowomiejski 23 /

TORUŃ

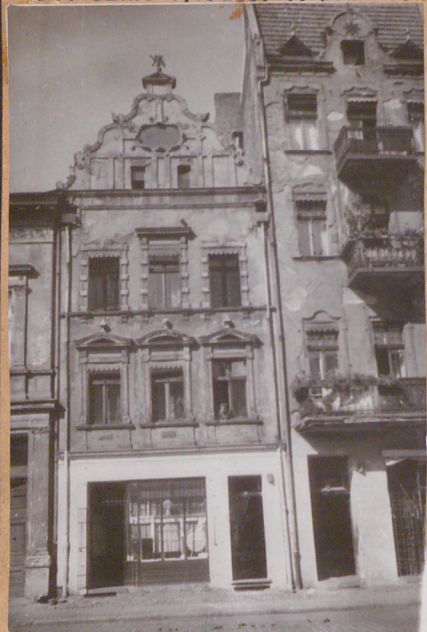
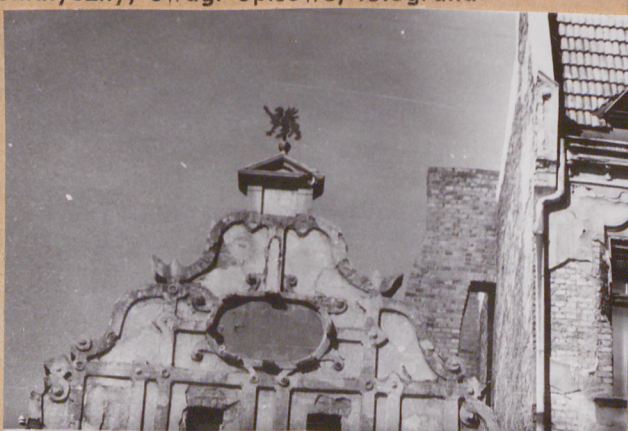
Szczyt.

Kamienica murów. tynków. 3-kondygnacyjna. 3-osiowa. Z pierwotnej fasady pozostał jedynie szczyt renesansowy zdobny ornamentem „poszarpanej wstęgi” i okucio-wnym. Pozostała reszta elewacji front. XIX-wieczna, bez-żadnych znaków stylowych. Szczyt zakończony ze-łaznym grzbiem. W piwnicy sklep. beczkowy.
