1. Obiekt zabytkowy

KAMIENICA - UL. ŚW. DUCHA 17

TORUŃ

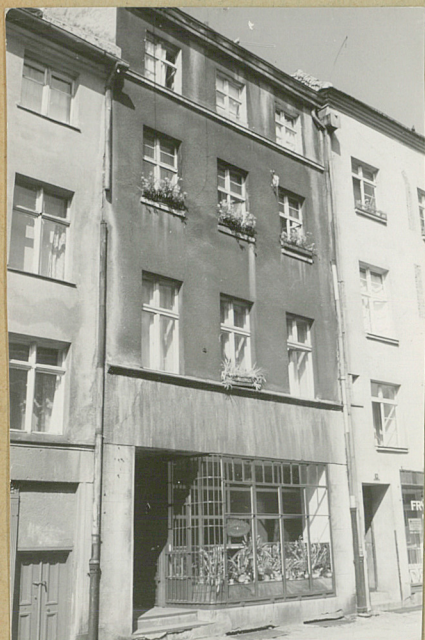
31. Szkic sytuacyjny, plan schematyczny, uwagi opisowe, fotografia

Obiekt usytuowany w zachodniej części ulicy, zmierzony na rucie prostokąta, murowany, tynkowany, dachy płaski. Elewacja frontowa nie posiada ozdobności poza prostymi gzymsami oddzielającymi piętra i poddasze. Wykres zachował pierwotny kształt tradycyjnego rozplanowania.

wymaga remontu
