1. Obiekt zabytkowy

KAMENICA UL. KATARZYNY 7

TORUŃ

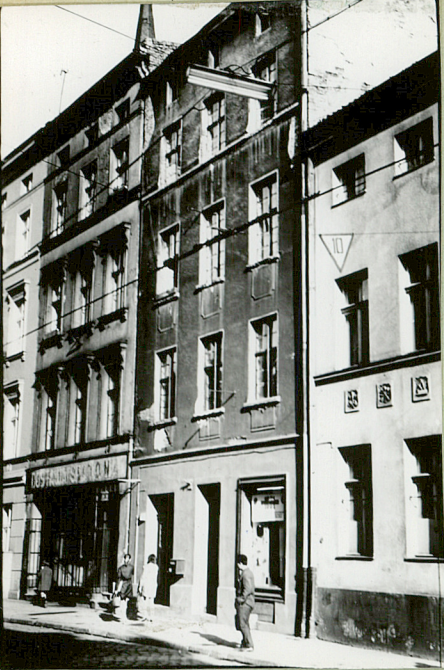
31. Szkic sytuacyjny, plan schematyczny, uwagi opisowe, fotografia

Data	O P I S	Zniszczenia %	Odbudowa %
VIII.1939 r.	nie zniszczona		
XI.1939 r.	-II-		
XII.1945 r.	-II-		
1967	Wymaga remontu

Obiekt sytuowany w pśd. pierzi ulicy. Wzniesiony na
 Ruwie wytyczonego prostokata. Murowany z cegły i tynkowany
 elewacja frontowa tynkowana, szerokość okien i drzwi
 podwyższona. W swej obecnej formie posiada nie posiada
 wyrażonych cech stylowych. Elewacja tylna tynkowana
 bez cech stylowych. W skłoni klasycystyczne schody.
