DOM MIESZKALNY

1899

TORUŃ

UL. KONOPNICKIEJ 14

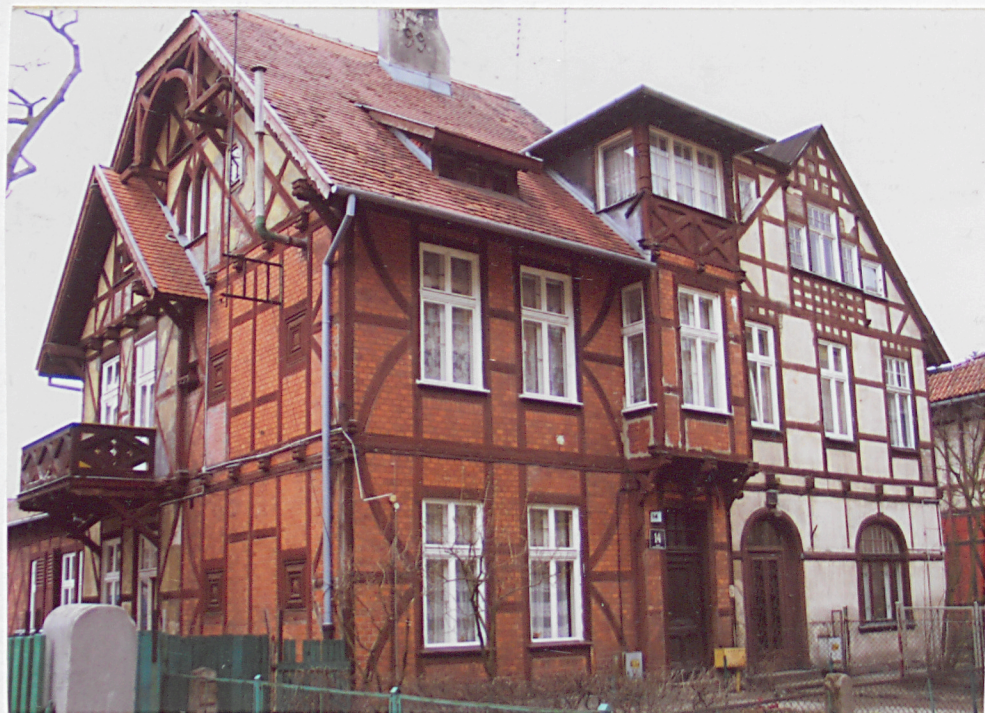
il. 1. Widok od strony północno-zachodniej

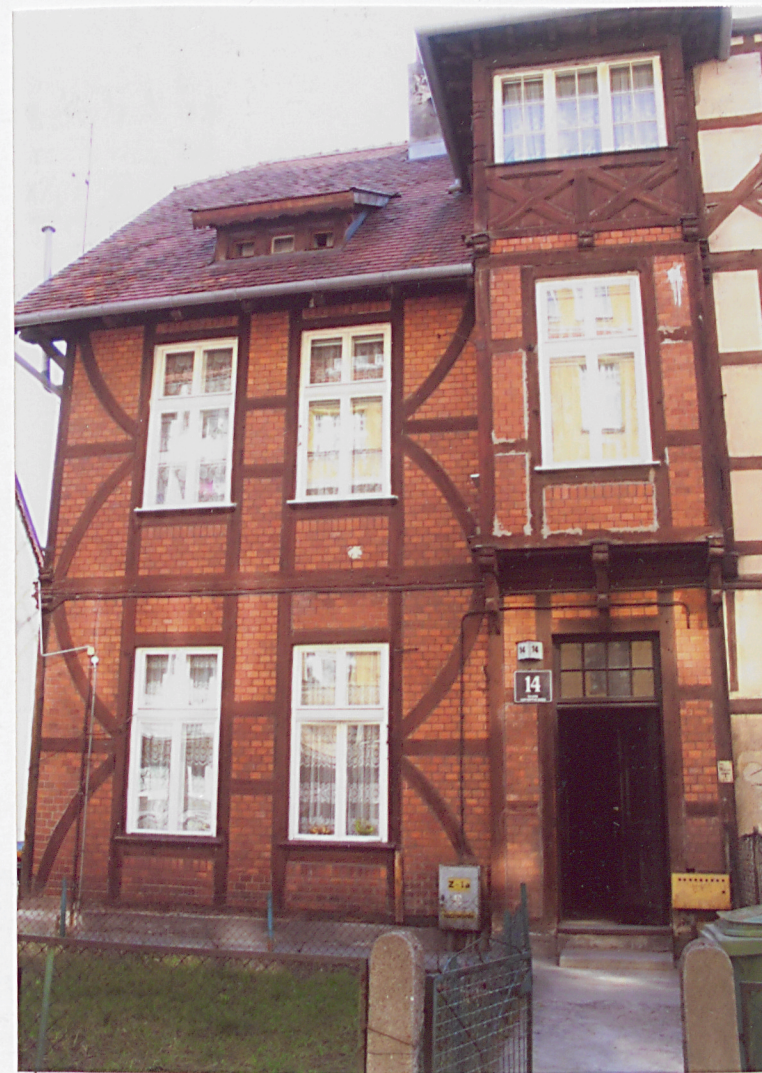
il. 5 Elewacja zachodnia

Zachodnia (frontowa): niesymetryczna, trójosiowa, w części południowej główne wejście do budynku, nad nim niewielki wykusz z dużym oknem na 1 piętrze i niewielkim balkonem na wysokości poddasza - nakrytym płaskim dachem. Balkon wtórnie zabudowany(oszklony). W części północnej elewacji 4 okna rozmieszczone symetrycznie w 2 osiach, po 2 okna na każdej kondygnacji. W połaci dachu niewielkie okno mansardowe.

Elewacja nieotynkowana, z dekoracyjnie poprowadzonymi elementami konstrukcyjnymi muru pruskiego - po bokach pionu okien rygle wygięte w łuk odcinkowy.

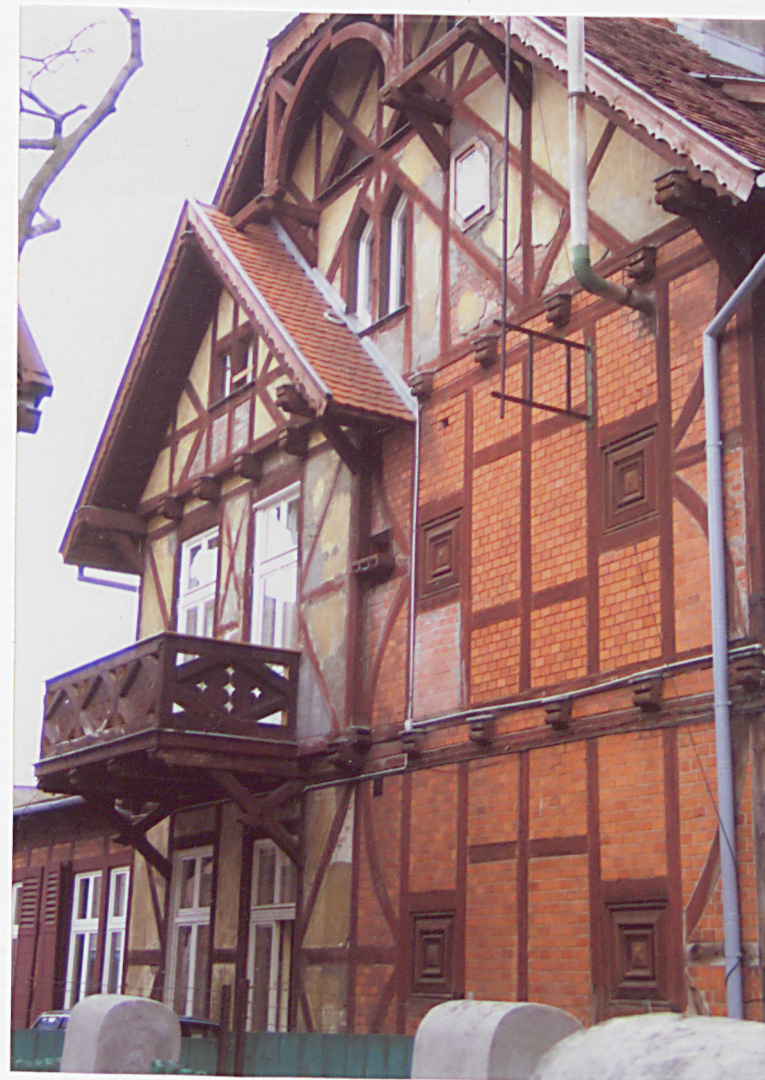
Północna - najbardziej dekoracyjna, złożona z elewacji korpusu głównego i nieznacznie cofniętej części tylnej. Elewacja korpusu głównego niesymetryczna, w części zachodniej ślepa ściana z dekoracyjnie rozplanowanymi drewnianymi elementami konstrukcyjnymi muru pruskiego (po bokach rygle wygięte łukowo analogicznie jak w elewacji zachodniej) oraz kwadratowymi, głęboko rzeźbionymi kasetonami. Część zachodnia elewacji korpusu głównego otynkowana pomiędzy ryglami, na parterze oraz pierwszym piętrze po dwa okna umieszczone w równoległych osiach, na 1 piętrze balkon z ozdobną, drewnianą balustradą. W części poddasza wysoki tympanon rozciągający się na szerokość okien i balkonu, nakryty niewielkim dwuspadowym daszkiem, krytym dachówką ceramiczną. Tympanon nakłada się na tynkowaną pomiędzy ryglami ścianę szczytową poddasza pośrodku, której umieszczone są dwa niewielkie okna o wielobocznym wykroju (il. nr 11), po stronie zachodniej niewielkie wieloboczne okienko. Całość zwieńczona dekoracją drewnianą, przymocowaną do górnej części dachu.

il. 6 Zachodnia część elewacji północnej  
(elewacja północna korpusu głównego)

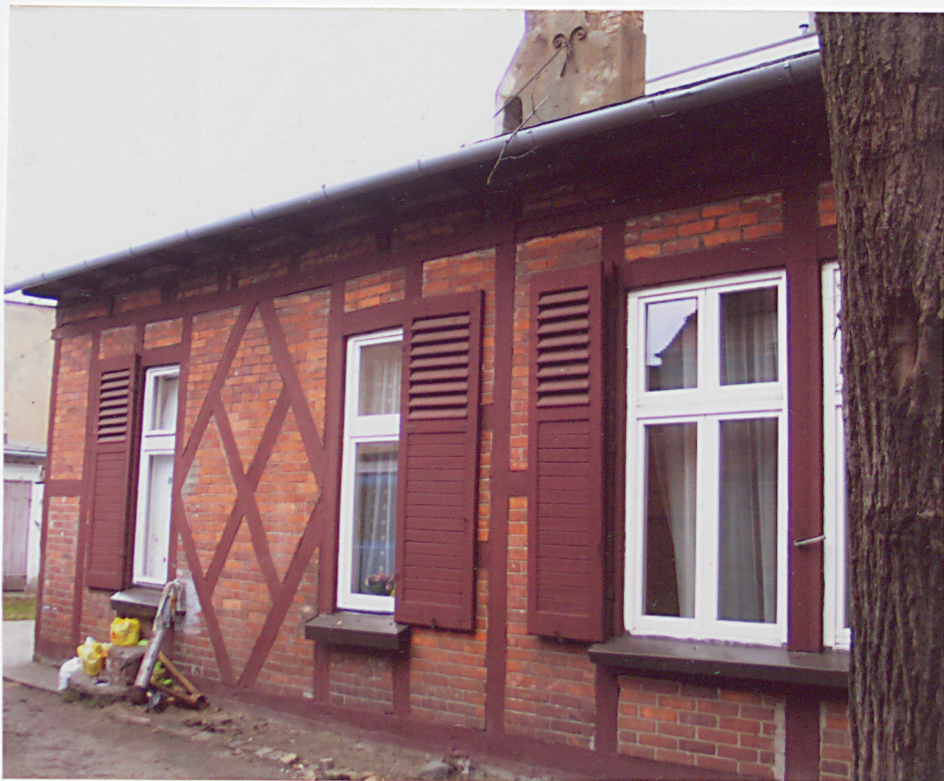
Elewacja części tylnej niesymetryczna, ~~na~~ od strony zachodniej dwa okna, od strony wschodniej również umieszczone dwa, o połowę węższe, okna. Między oknami dekoracyjnie rozplanowane drewniane elementy konstrukcyjne muru pruskiego - dzielony na 4 części romb.

Wszystkie okna w elewacji przybudówki posiadają okiennice.

il. 7 Wschodnia część elewacji północnej  
(elewacja północna części tylnej)

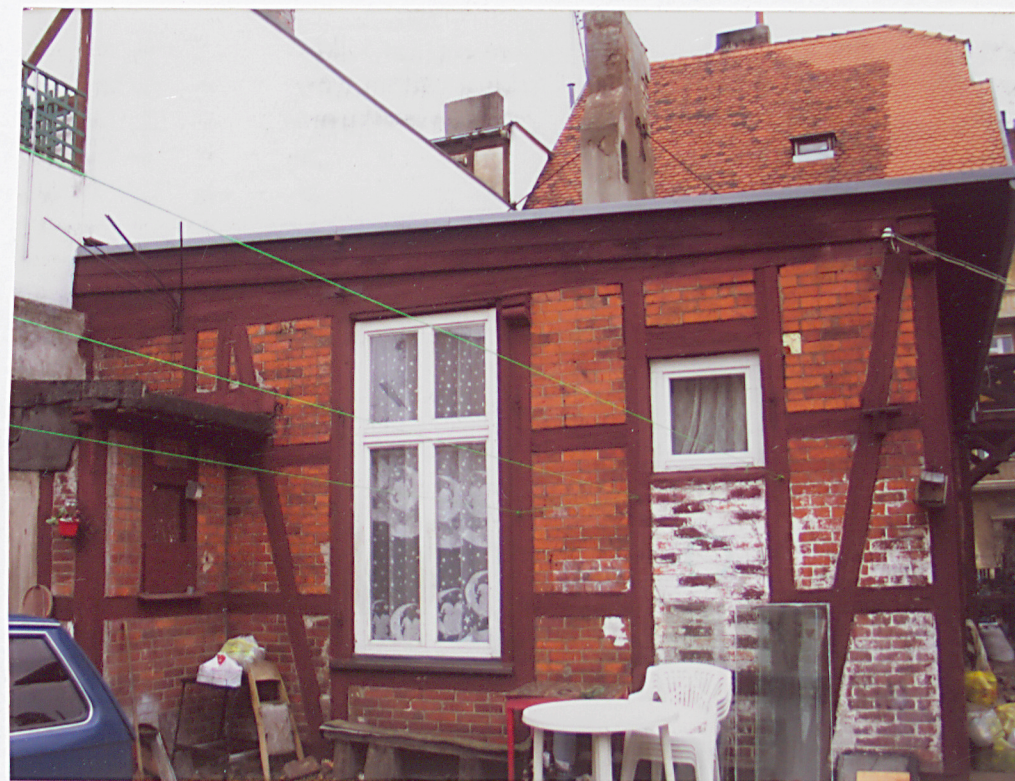
Wschodnia: niesymetryczna, od strony południowej niewielka przybudówka, w części środkowej duże okno o prostokątnym wykroju, od południa niewielkie kwadratowe okienko - wcześniej zapewne wykrój okienny odpowiadał całej wysokości okna umieszczonego po środku oraz połowie jego szerokości.

il. 8 Elewacja wschodnia

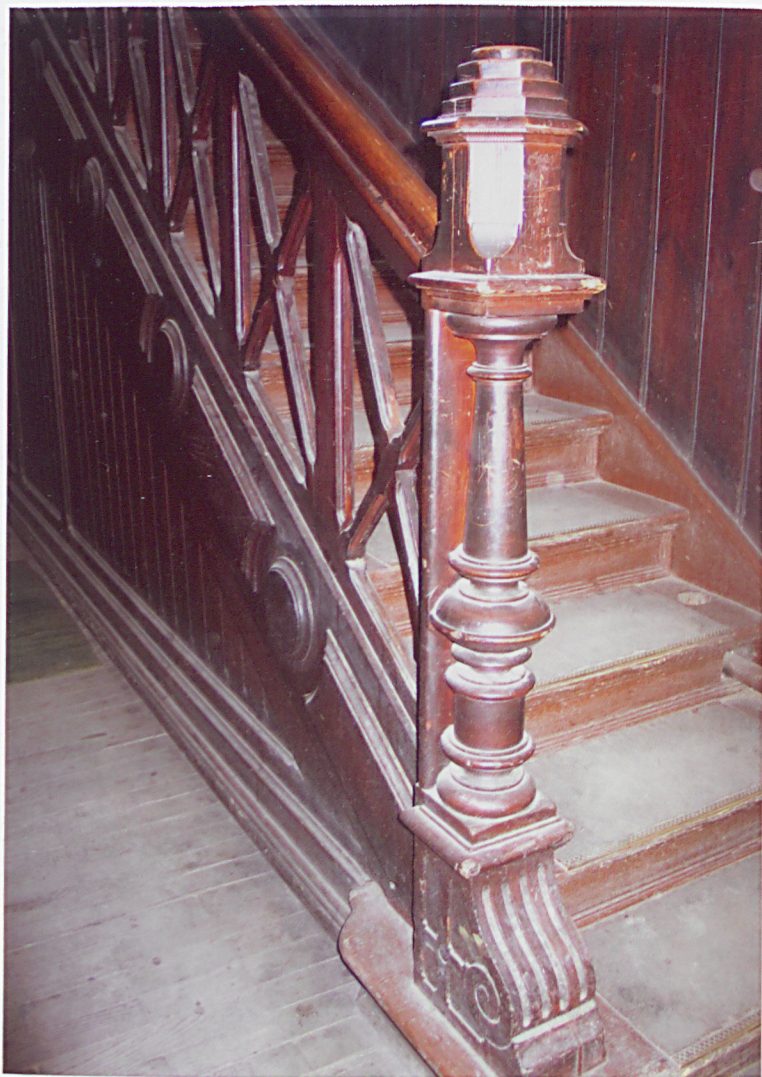
Schody: wewnętrzne drewniane, proste, jednobiegowe; schody do piwnicy drabiniaste; schody wyższych kondygnacji drewniane, policzkowe, z ozdobną ażurową balustradą (il. nr 9).

il. 9 Detal schodów, parter

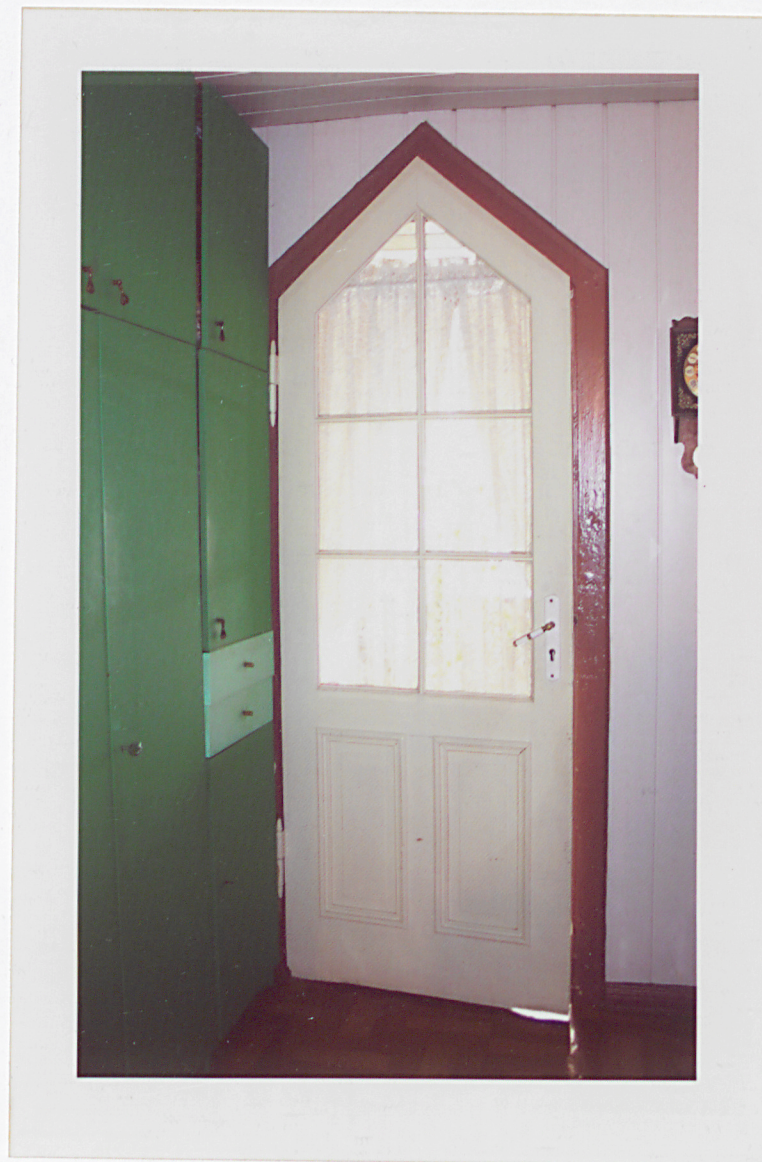
Otworki drzwiowe: Drzwi wejściowe zewnętrzne, jednoskrzydłowe, konstrukcji ramowo-płycinowej, z przeszklonym nadświetlem. Wewnątrz drzwi jedno i dwuskrzydłowe w konstrukcji ramowo-płycinowej oraz ramowej wypełnionej listwami. Na poddaszu drzwi o nietypowym wykończeniu, nawiązującym do formy okien poddasza (il. nr 10). Na parterze, w korytarzu przedpokój oddzielony od reszty korytarza ażurową, przeszkloną ścianką z umieszczonymi w niej jednoskrzydłowymi, ramowo-płycinowymi drzwiami, z górną częścią przeszkloną szkłem białym i ornamentowym. W piwnicy drzwi jednoskrzydłowe deskowo-szpungowe oraz deskowo-listwowe z zastrzałami.

il. 10 Drzwi wewnętrzne, lokal nr 3, poddasze

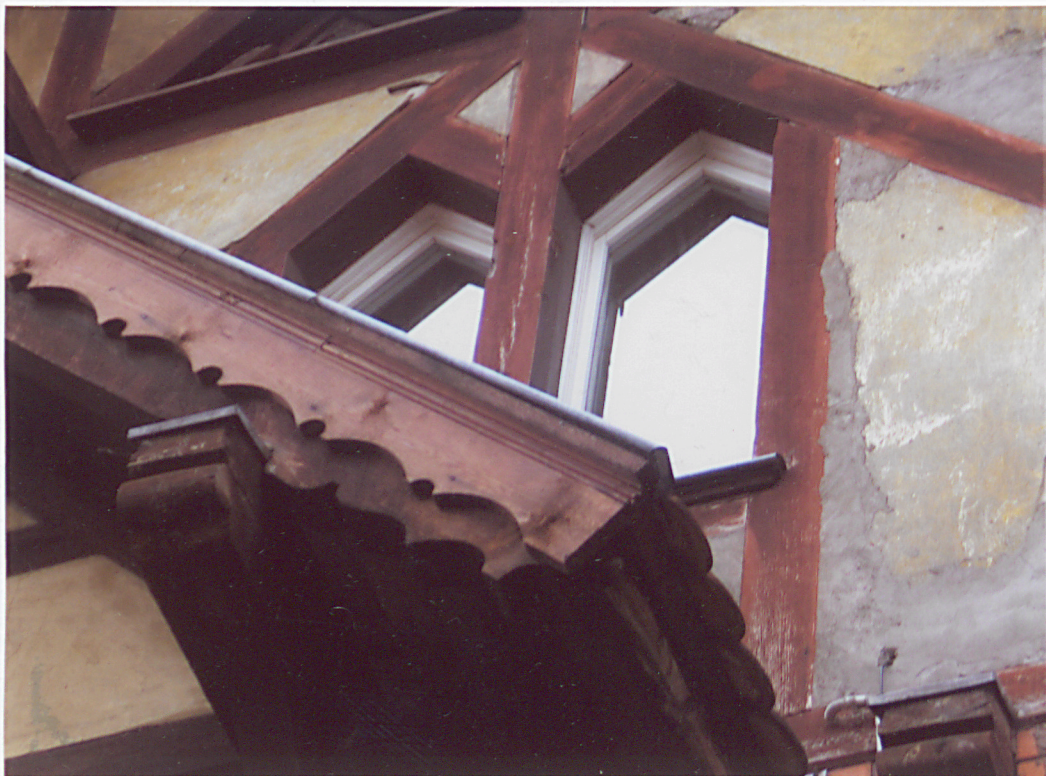
Otwory okienne: o zróżnicowanym wykończeniu, 2 okna najwyższej kondygnacji o wykończeniu wielobocznym (il. nr 11) pozostałe okna prostokątne, o wykończeniu prostym. Okna drewniane i z PCV; okna drewniane o konstrukcji skrzynkowej z zastosowaniem różnorodnych podziałów: czteropodziałowe (dwupoziomowe, dwudzielne) ze ślimieniem przechodzącym i słupkami pozornymi; dwupodziałowe (dwupoziomowe, jednodelne) z nadślimieniem. Okna współczesne z PCV zachowują historyczną formę stolarki okiennej. Okno klatki schodowej czterodelne, dwuskrzydłowe z nadślimieniem i podślimieniem podzielonym szczeblinami na 6 kwater. Okna na parterze w elewacji wschodniej i we wschodniej części elewacji północnej posiadają okiennice.

il. 11 Fragment elewacji północnej, okna na poddaszu

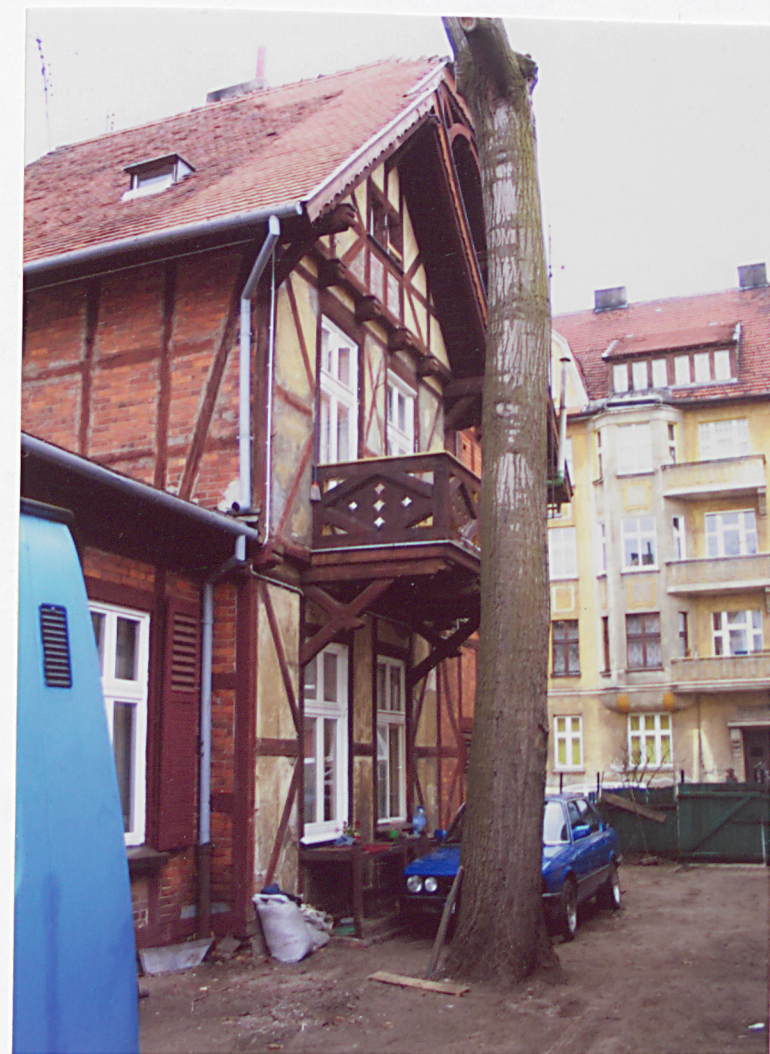
il. 12 Fragment elewacji północnej

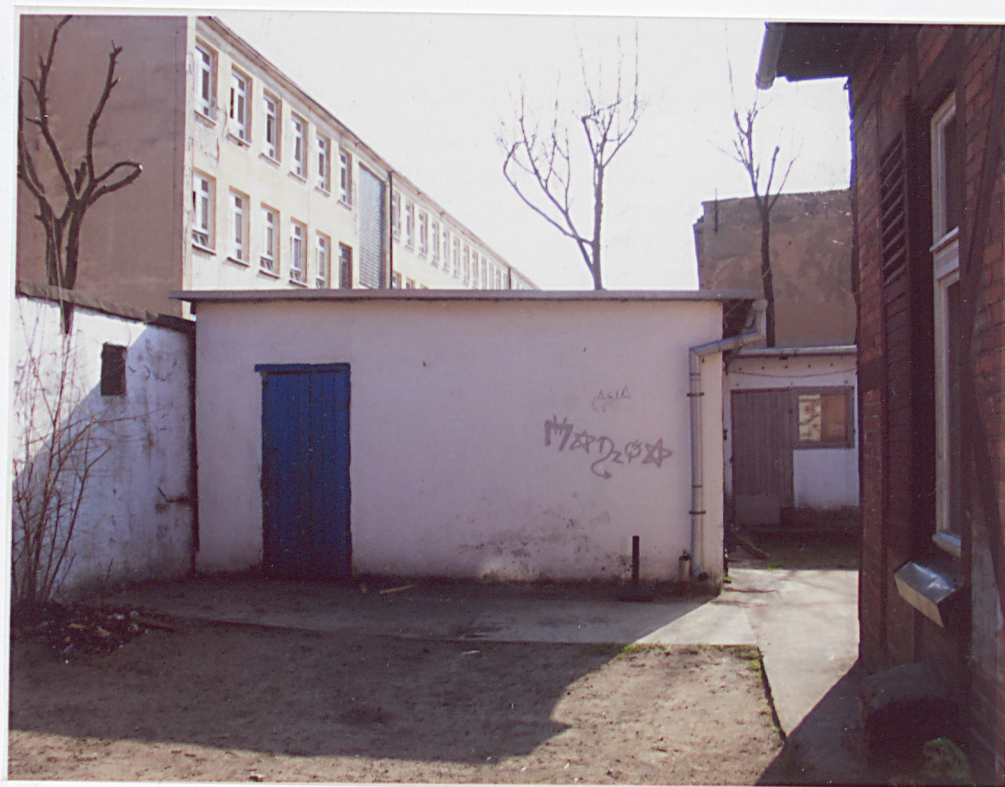
Budynek wzniesiono na działce budowlanej nr 347 (o powierzchni 523 m<sup>2</sup>) znajdującej się przy ulicy Konopnickiej, w kwartale ograniczonym ulicami: Krasińskiego, Bydgoska, Matejki. Budynek mieszkalny, wielorodzinny, wzniesiony w zabudowie bliźniaczej. Fasada skierowana jest na zachód. Elewacja budynku cofnięta jest w stosunku do pierzei ulicy. Przed budynkiem znajduje się ogródek oddzielony od chodnika i ulicy siatką ogrodniczą. Od południa do obiektu przylega budynek mieszkalny wzniesiony na sąsiedniej działce (Konopnickiej 12). Północno-zachodni narożnik działki zajmuje budynek gospodarczy, który styka się z zabudowaniami gospodarczymi należącymi do sąsiadujących nieruchomości. Budynek gospodarczy wzniesiono pod koniec lat 80 XXw. pozbawiony jest on cech zabytkowych.

il. 13 Widok działki w kierunku wschodnim, budynek gospodarczy i fragment elewacji północnej
