kamienica z oficyną

Toruń

ul. Łazienna 6

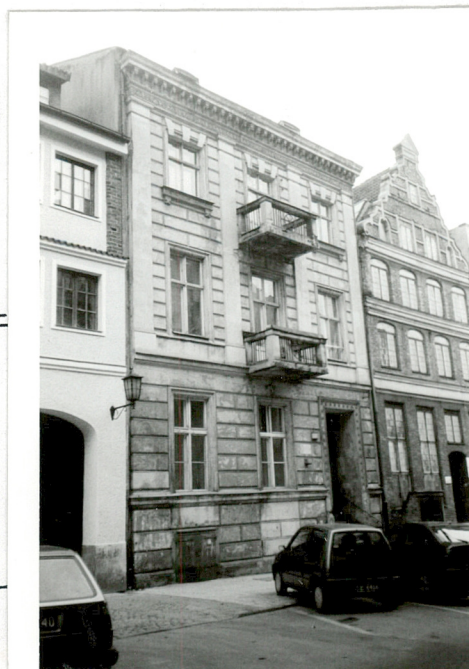
ELEWACJA FRONTOWA

Fasada trójosiowa z wejściem z prawej strony w osi pd., osadzonym w głębokiej prostokątnej wnęcie, z wysokimi 8-stopniowymi schodami zewnętrznymi. Wnęka obramowana prostokątną profilowaną opaską zdobioną rzędem rozetek. U dołu pod wysokim parterem dwuskrzydłowe metalowe drzwi zamykające zejście do piwnicy. W osi środkowej na piętrach dwa balkony prostokątne z balustradą żeliwną z prostych prętów wzbogaconą od frontu jedynie formą przekreślonego "iksem" koła. Drzwi balkonowe i okna dwuskrzydłowe w prostokątnych profilowanych opaskach. Okna parteru sześciopodziałowe (wtórne), pozostałe okna oryginalne czteropodziałowe. Okna i drzwi balkonowe 2 piętra niższe zgodnie z mniejszą wysokością kondygnacji.

Lico fasady boniowane, z wyjątkiem pasa pod oknami 1 piętra oraz czterech gładkich pilastrów wyznaczających na piętrach pionowe podziały. Poziome podziały podkreślają gzymsy pod oknami parteru oraz między 1 i 2 piętrem. Fasadę wieńczy fryz palmetowy i tuż nad nim koronujący gzyms konsolkowy. Na 2 piętrze podokienne fryzy (pasma) cekinowe wsparte na dwóch konsolach. Każdy z trzech otworów 2 piętra zdobiony w nadprożu trzema klincami. W elewacji podwórzowej drzwi, okna i balkony rozmieszczone niesymetrycznie w trzech osiach. Drzwi balkonowe i okna ostatniej kondygnacji niższe ze względu na inną wysokość piętra. W osi pd. prostokątne wyjście na podwórze, obok z prawej dwuskrzydłowe okno i na piętrach dwuskrzydłowe wyjścia balkonowe. Balkony na szerokość dwóch pd. osi. Oś trzecia pn. na skośnej ścianie łączącej budynki, z szerokimi oknami trójskrzydłowymi, sześciopodziałowymi.

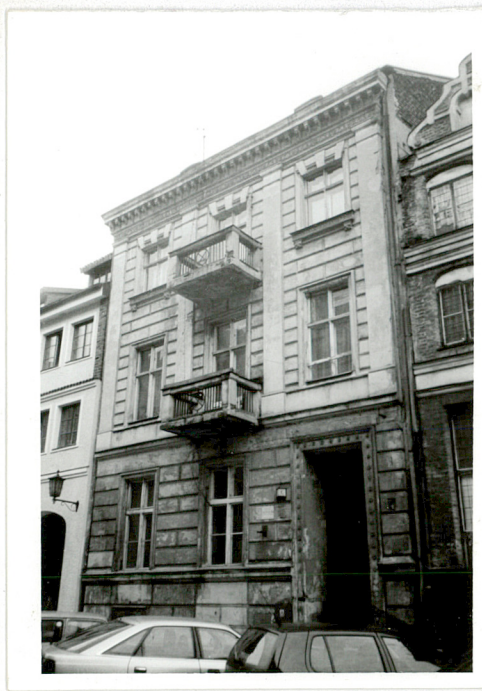
Elewacja frontowa

Reszta budynku jest klasycystyczna z elementami eklektycznymi. Fasada o wystroju późno klasycystycznym pochodzi z okresu przebudowy ok. 1840 r.. Do jej elementów późniejszych, eklektycznych zaliczyć można pilastry i balkony. W parterze pod środkowym oknem widoczne ślady po dawnym wejściu do sklepu.

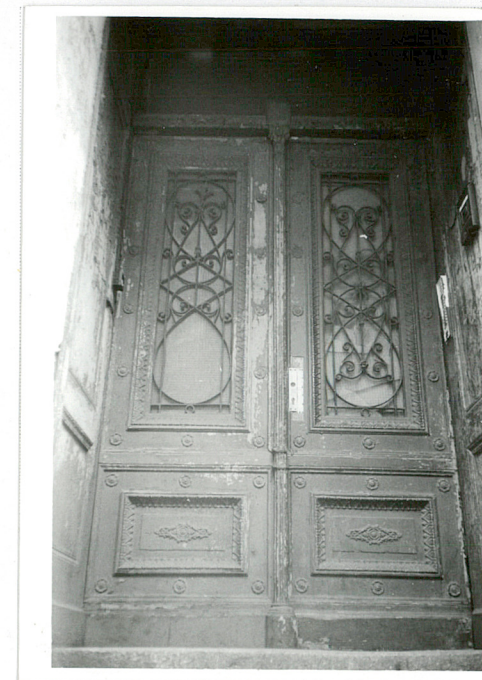
Frontowe drzwi do kamienicy w głębokiej wnęce płycinowej, dwuskrzydłowe płycinowe ornamentalne, w górnej części przeszklone zabezpieczone od zewnątrz ornamentálną kratą o giętych geometrycznych formach, z przeszklonym nadświetłem. Dekoracje w formie plecionek, rozetek i motywów abstrakcyjno-geometrycznych rozmieszczone na płycinach, profilowanych listwach i na ich obwodzie. Dolne mniejsze prostokątne płyciny z poziomym motywem abstrakcyjno-geometrycznym. Płyciny oraz prostokątne przeszklenia obramione profilowanymi listwami pokrytymi rytmiczną plecionką abstrakcyjno-geometryczną. Wokół listew rząd luźno rozmieszczonych rozetek. Listwa przymykowa w formie kanelowanego półwałka z kompozytowym kapitelkiem.

Drzwi frontowe do kamienicy

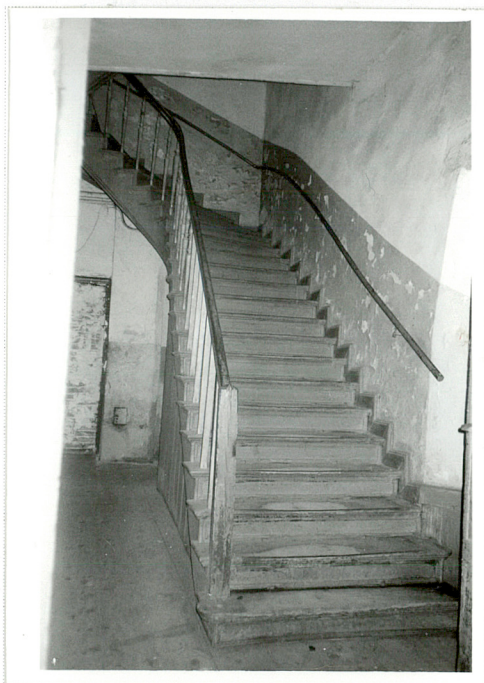
Schody do piwnicy drewniane proste drabiniaste. W klatce schodowej schody drewniane: na 1 piętro jednobiegowe łamane z zakrętem, wyżej jednobiegowe łamane powrotne z zakrętami, z owalną próżnią. Podstopnice z profilowanymi listwami. Balustrada tralkowa, miejscami uzupełniona kwadratowymi szczeblinami, poręcz drewniana profilowana. Słupek początkowy balustrady (wtórny) prosty o kwadratowym przekroju, słupki na 1 piętrze oryginalne owalne toczone profilowane.

Klatka schodowa budynku głównego

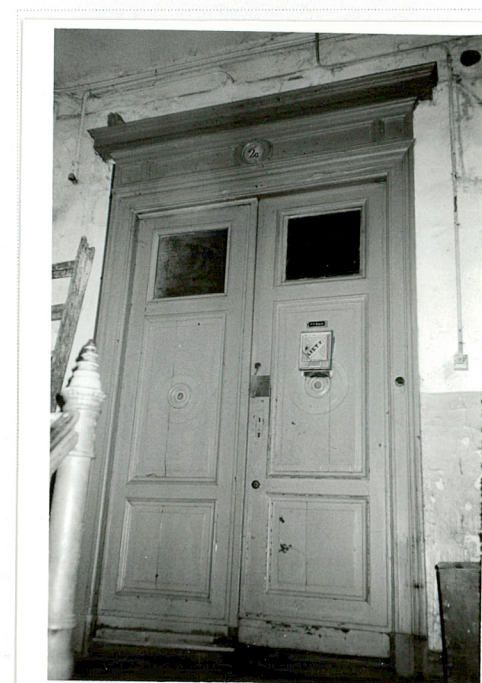
Drzwi do mieszkania na 1. piętrze (budynek główny)

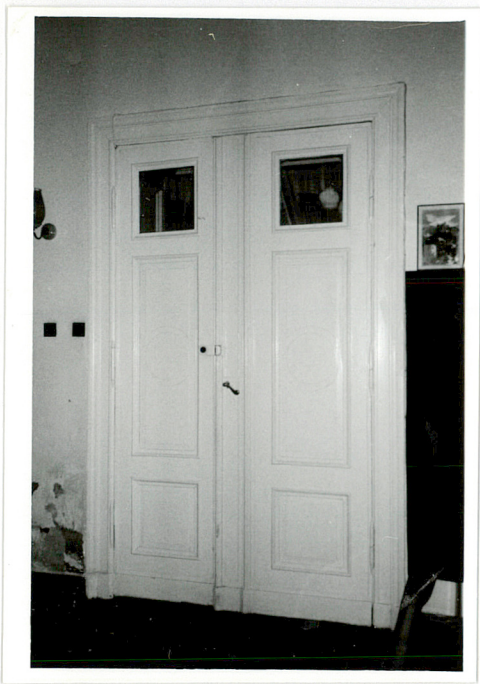
Drzwi w mieszkaniu na parterze

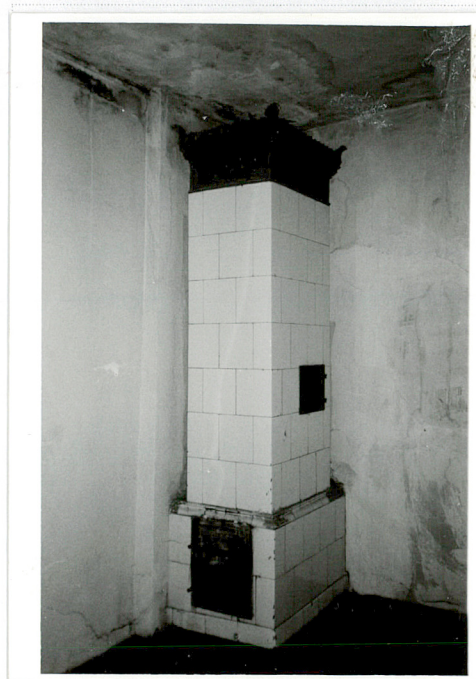
Piec kaflowy w mieszkaniu na 2. piętrze

W mieszkaniu na 1 i 2 piętrze zabytkowe piece kaflowe z ozdobną koroną.

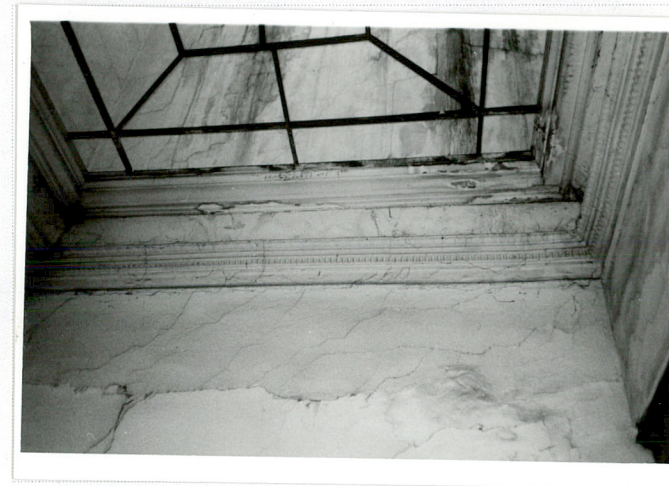
Budynek frontowy podpiwniczony, z wysokim parterem, 2-piętrowy, 3-kondygnacyjny (z trzecią kondygnacją niższą), ze strychem. Dach dwuspadowy, z facjatowymi okienkami w połaci dachu. Pośrodku dachu, przy ścianie pd. świetlik trapezowy.

Świetlik klatki schodowej w budynku głównym

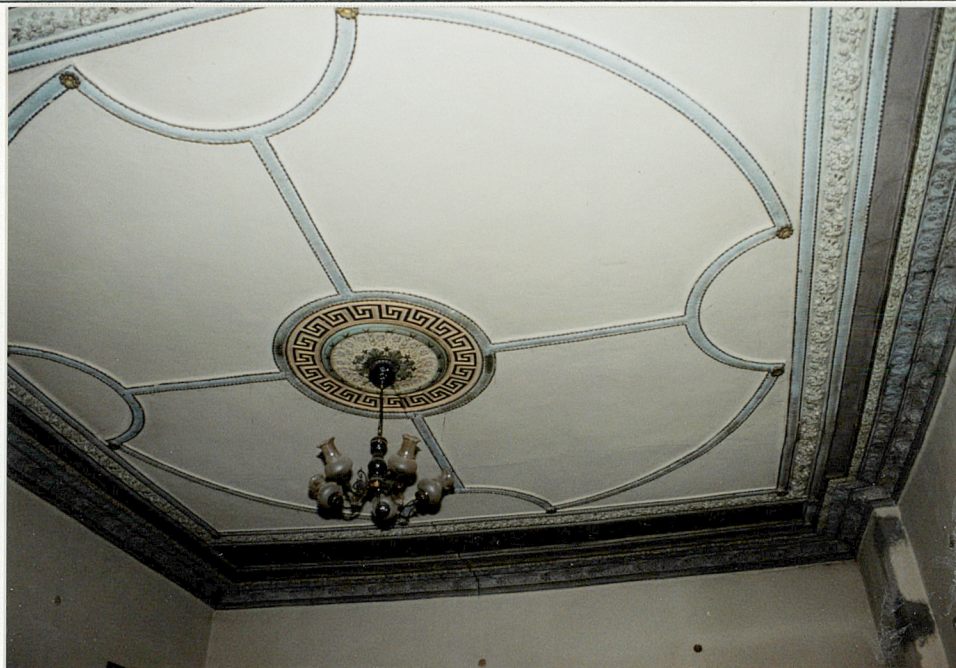
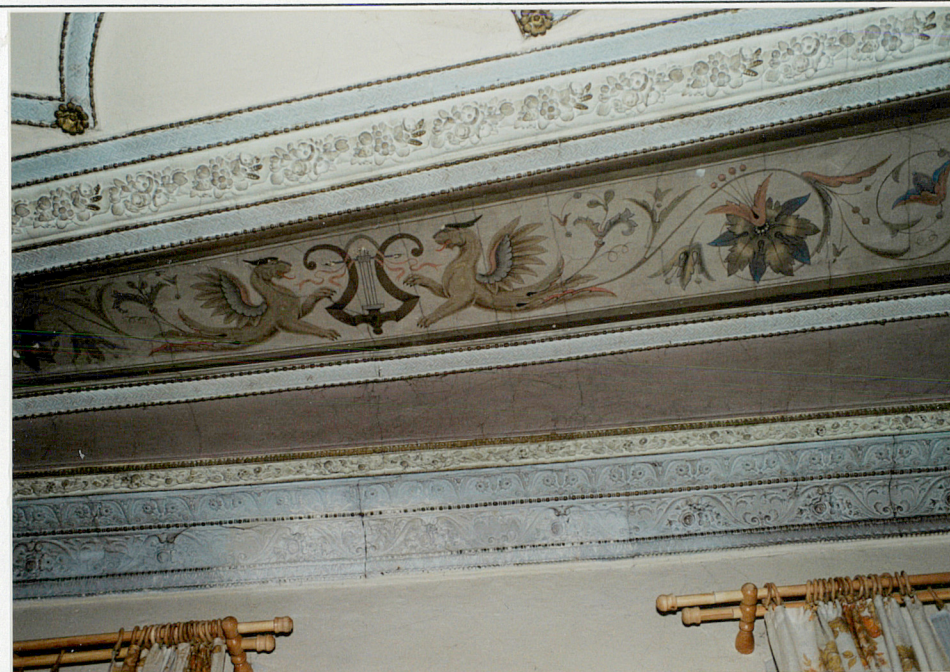
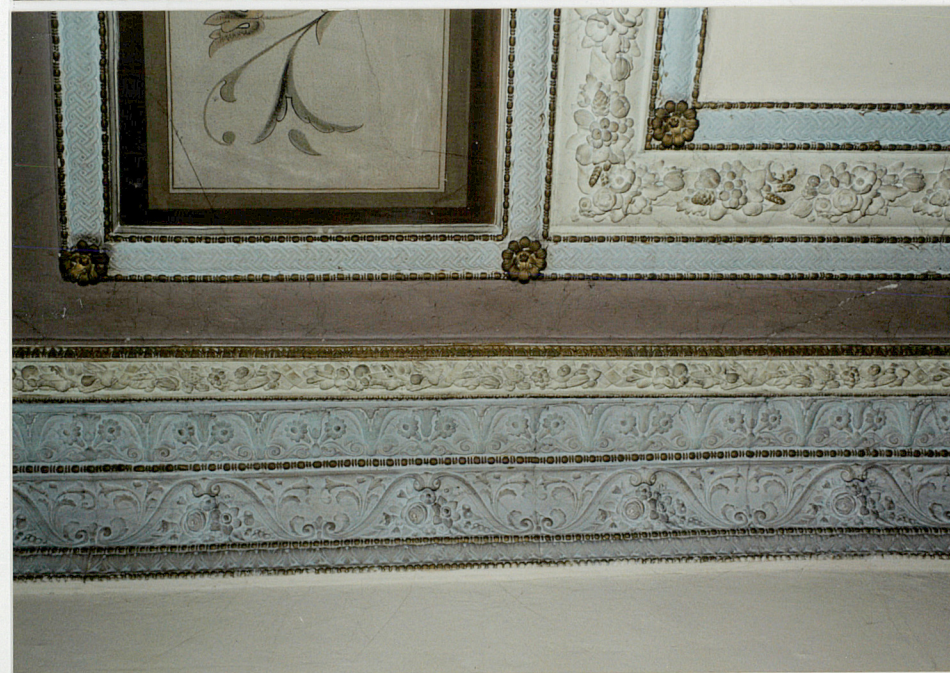
Elewacja tylna bezstylowa. Jeszcze w l. 70-tych XX w. istniały tu przy ścianie z lewej strony zewnętrzne schody zadaszone spadzistym daszkiem papowym. Obecnie pozostał po nich ślad na ścianie. Dokładnie nie wiadomo, kiedy wprowadzono balkony podwórzowe i wybito drzwi balkonowe przerabiając nieco węższe okna w lini okna parterowego. Być może krótko po wprowadzeniu balkonów frontowych lub w latach 30-tych XX w.. Plafon w dawnym salonie na 1 piętrze jak też stolarka pochodzi z czasu przebudowy w 1840 r..

Plafon w mieszkaniu na 1. piętrze.

Zbliżenia fragmentów plafonu w mieszkaniu na 1. piętrze . ➡

| | | 20. Najpilniejsze postulaty konserwatorskie Budynek wymaga natychmiastowego gruntownego remontu, po uprzednim przeprowadzeniu badań odkrywkowych ze względu na średniowieczne pochodzenie. Należy wzmocnić mury, zabezpieczyć budynek przed wilgocią od fundamentów aż po dach. Zachować elementy zabytkowe takie jak: historyzujący wystrój fasady z uwzględnieniem jej odnowienia, gotyckie piwnice ze sklepieniami, układ wnętrza, stolarki okienne (również z oficyny) i drzwiowe, schody z balustradą, zabytkowe wnęki, boazeria klatki schodowej, gzyms pod świetlikiem, dekoracyjny wystrój salonu na 1 piętrze. Konieczne jest niezwłoczne zabezpieczenie polichromowanych desek w piwnicy. | |

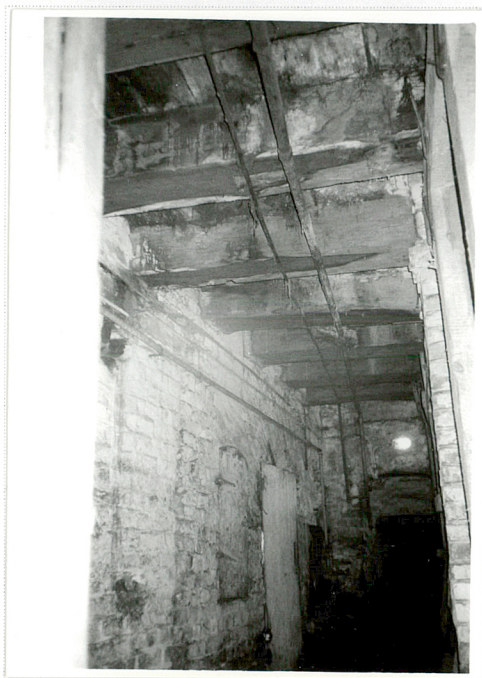
W piwnicy w trakcie frontowym strop belkowy (z wtórnie użytymi polichromowanymi deskami), w trakcie tylnym dwie równoległe kolebki pn. i pd. ustawione wzdłuż budynku, ceglane otynkowane. Międzypiętrowe stropy drewniane belkowe z podsufitką, otrzcinowane i otynkowane. Więźba dachowa drewniana krokwiowa o konstrukcji płatwiowo-kleszczowej.

Piwnica budynku głównego, fragment 1. traktu
ze stropem belkowym,
widok w kierunku wschodnim

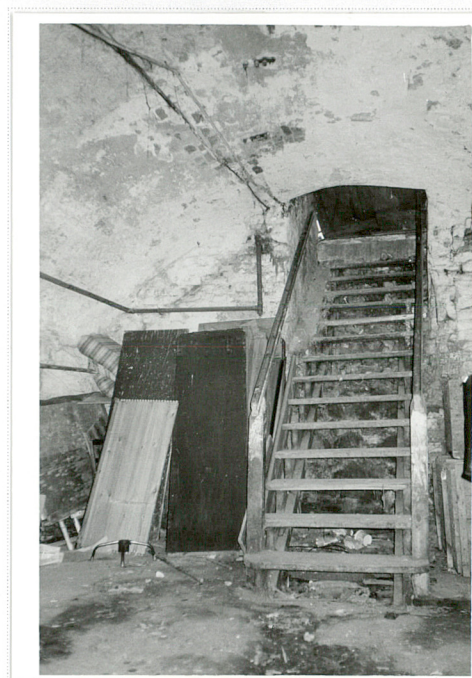
prostokątne, we wnęce proste. Schody frontowe do piwnicy ceglane proste jednobiegowe.

Schody podwórzowe do piwnicy przy ścianie
wschodniej budynku głównego

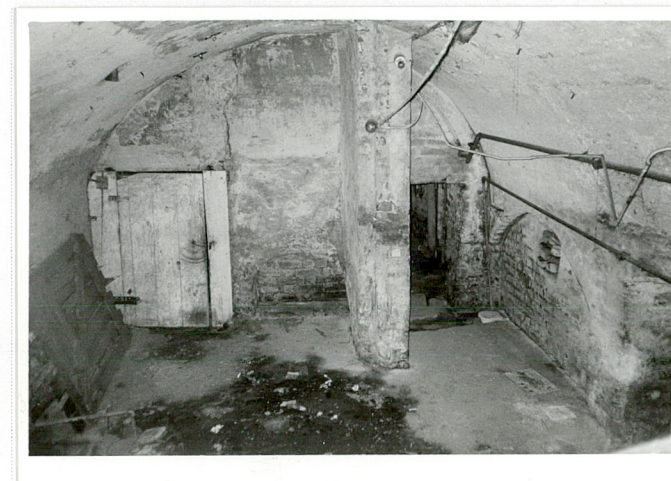
Pozostałości gotyckie widoczne są w piwnicach i w murach obwodowych na piętrach. W piwnicach widoczny gotycki mur obwodowy do podstawy nowożytnego sklepienia kolebkowego i mury działowe. Gotycki mur miejscami, szczególnie w ścianach działowych, przemieszany z elementami późniejszymi, w tym dużo przeróbek XIX- i XX-wiecznych. Wśród wątków średniowiecznych występuje polski i wendyjski z testowanymi spoinami. Ślady w pobliżu schodów piwnicznych prowadzących od podwórza świadczą, że poprzednie sklepienie kolebkowe było niższe. Strop belkowy traktu frontowego również był przerabiany. Pomiędzy traktami, za obecnymi schodami do piwnicy ślady po istniejących tu prawdopodobnie dawnych schodach (średniowiecznych). Są to części przesklepień wspinających, ślad na sklepieniu po obudowie schodów oraz dalej przy ścianie działowej pod pd. kolebką fragment ościeża ze skoblem po drzwiach prowadzących do schodów. Na stropie belkowym w pierwszym trakcie, nad schodami, wtórnie użyte deski polichromowane. W ścianach działowych piwnic liczne nowożytne przeróbki, miejscami z zastosowaniem średniowiecznej cegły. Widoczne łęki półkoliste oraz otwory m. in. do kamienicy sąsiedniej przy ul. Łaziennej 4. Ceglane schody przy ścianie frontowej wprowadzone w miejscu okna w 1903 r.. Istnieje możliwość, że strop nad parterem znajduje się na swym pierwotnym poziomie. Fazowana belka zamykająca fragment dużej wnęki w sieni sugeruje, że mogła się w tym miejscu znajdować antresola.

Piwnica w tylnym traktie budynku głównego,
widok od strony wejścia wschodniego

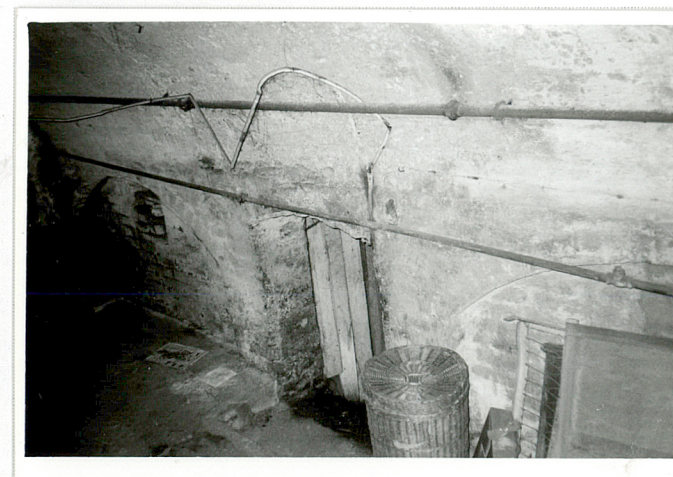
Piwnica w tylnym traktie budynku głównego,
widok od strony wejścia wschodniego
na ścianę działową

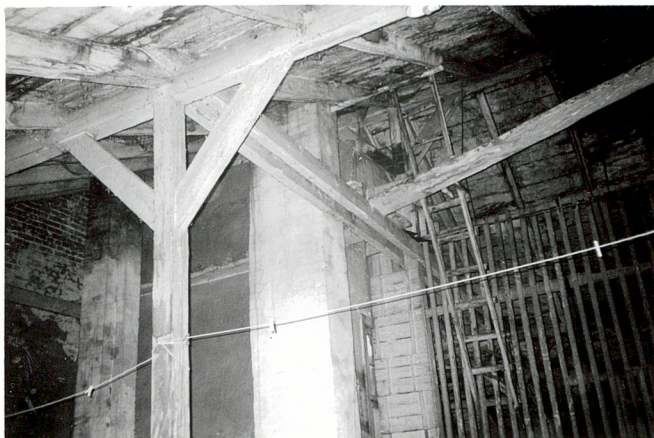
Strych budynku głównego, fragment więźby dachowej

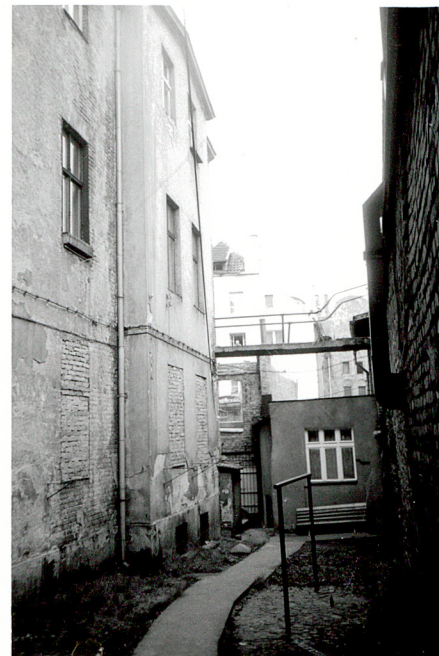
Elewacja oficyny asymetryczna z nieregularnie rozmieszczonymi osiami okiennymi. Okna 2 piętra w całym budynku mniejsze ze względu na mniejszą wysokość kondygnacji. Patrząc od lewej, część zach. budynku czteroosiowa z osią wsch. przesuniętą w prawo. W parterze w osi zach. drzwi poprzedzone stopniami. Dalej w kierunku wsch. ryzalit dwuosiowy, dodatkowo z dwoma oknami piwnicznymi. Część wsch. elewacji z klatką schodową posiada oś wyznaczoną przez lekko wysunięte wejście do piwnicy i nad nim okno sieni oraz na 1 piętrze wyjście na ganek i powyżej okno 2 piętra klatki schodowej. Z prawej wsch. strony tylko wejście do klatki schodowej poprzedzone schodami. Wszystkie okna prostokątne, czteropodziałowe.

Podwórze i fragment oficyny,
widok od strony budynku głównego

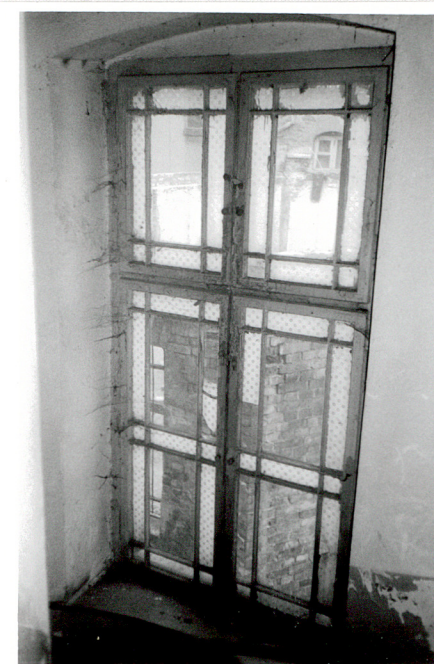
W piwnicy okna pojedyncze krosnowe, w klatce schodowej okna pojedyncze krosnowe z krzyżem stałym, od strony wsch. bardziej ozdobne z kwaterami podzielonymi szczeblinami krzyżowymi na mniejsze prostokątne pola, miejscami wypełnione szybą matowioną wzorzystą. Pozostałe okna skrzynkowe, z ozdobnym słupkiem w formie półokrągłego kanelowanego wałka zwieńczonego w nadślēmieniu i podślēmieniu cynowym kapitelkiem kompozytowym.

Okno w klatce schodowej oficyny

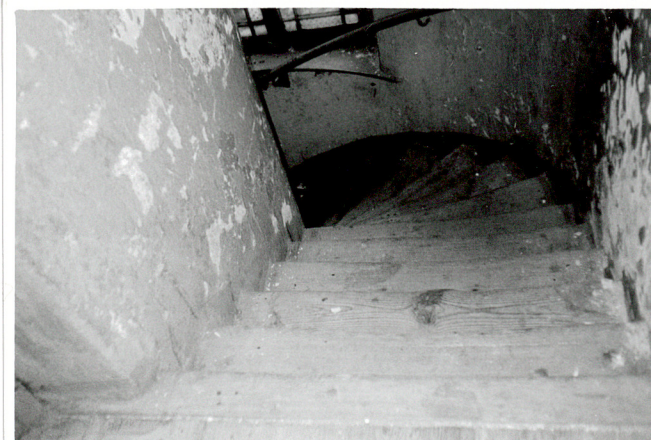
Schody zewnętrzne do piwnicy ceglane proste jednobiegowe, schody przed wejściem do budynku masywne proste, schody klatki schodowej ceglane, pokryte drewnem, wachlarzowe z owalnym rdzeniem. Poręcz przyścienna drewniana okrągła, o kulkowych zakończeniach. Schody na strych drewniane jednobiegowe z zakrętem.

Klatka schodowa oficyny
