1. Obiekt
KAMIENICA

2. Czas powstania
XV/XVI w., przeb.
XVIII i XIX w.

3. Miejscowość
T O R U Ń

4. Adres
ul. Rynek Staromiejski 20
87-100 Toruń
nr hipoteczny [REDACTED]

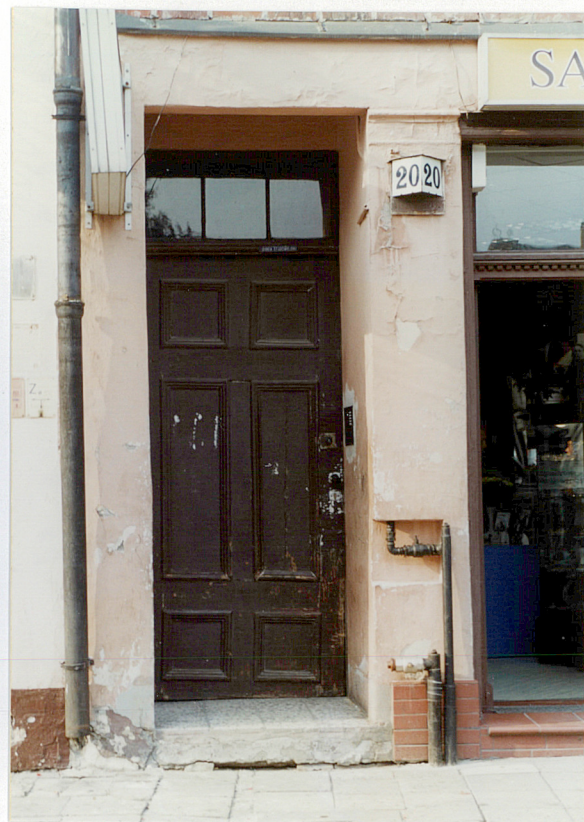
1. Elewacja frontowa. Widok ogólny.
2. Elewacja frontowa. Drzwi wejściowe.
3. Elewacja frontowa. Witryna sklepowa.
4. Elewacja frontowa. Odkrywki pierwotnych przekryć otworów I kondygnacji.

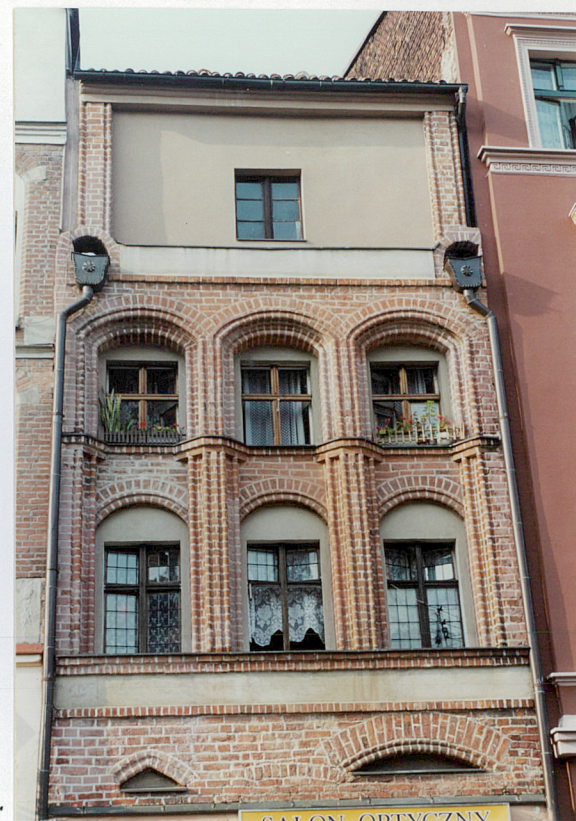
5. Elewacja frontowa, partia powyżej I kondygnacji.
6. Elewacja frontowa. Detal architektoniczny i stolarka okienna II kondygnacji.
7. Elewacje tylne budynków nr 19 i 20 (niższy).

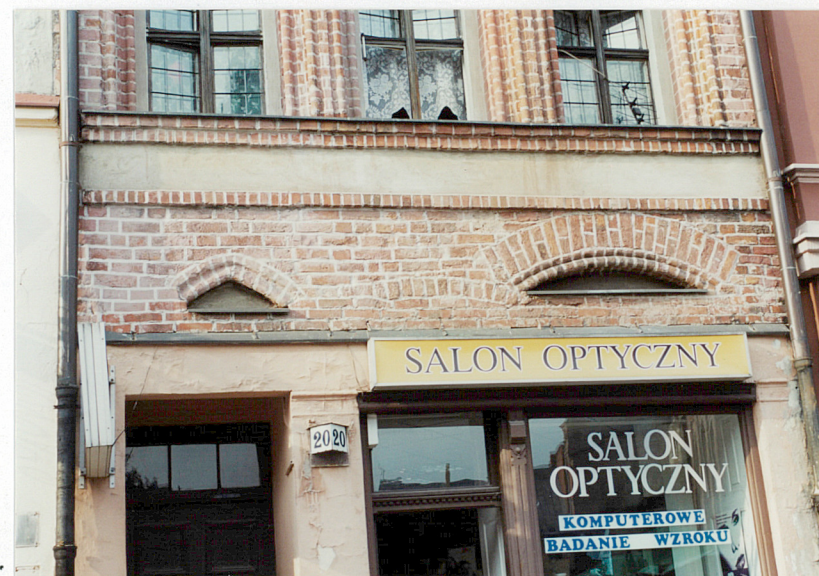
4.

Krawędzie otworów wykonane były z kształtek ceglanych. Po otworach tych pozostały jedynie górne partie nadproży, wyeksponowane jako świadki tuż nad linią obecnego wejścia i witryny sklepowej z drzwiami i oknem wystawowym. Strefę tę wieńczy tynkowany fryz pasowy wydzielony wysuniętymi przed lico rzędami cegieł. Środkowa strefa trójosiowa, o widocznym licu i detalu ceglany, obejmuje II i III kondygnację budynku. Wypełnia ją kompozycja trzech blend przypominających arkady o łuku odcinkowym, oparte na trójbocznych lizenach. Krawędzie blend bogato rozprofilowane kształtkami ceglany-mi z użyciem formy wałków, które biegną przez całą wysokość lizen, nadając im formę przypominającą wiązki słupek na filarach w architekturze sakralnej. Kondygnacje tej strefy oddziela ceglany gzyms z wysuniętej przed lico warstwy cegieł. Okna dolnej kondygnacji tej strefy dodatkowo umieszczone w blendach zwieńczonych łukiem odcinkowym. Również tę strefę wieńczy tynkowany fryz pasowy. Górna strefa jednokondygnacyjna, jednoosiowa. Stanowi ją ścianka attykowa poddasza, której gładka, tynkowana powierzchnia z centralnie umieszczonym otworem okiennym flankowana jest przez skrajne lizeny o krawędziach wykonanych z kształtek ceglanych o profilu wałka na wklęsce. Elewację wieńczy skromny uskokowy gzyms ciągniony w tynku. Północna (tylna) - w całości otynkowana, pięciokondygnacyjna; w pierwszych trzech kondygnacjach oraz w V kondygnacji jednoosiowa, w IV kondygnacji dwuosiowa. Dwie najwyższe kondygnacje leżą w strefie poddasza. Elewację wieńczy trójkątny szczyt z dwoma stopniami u podstawy.

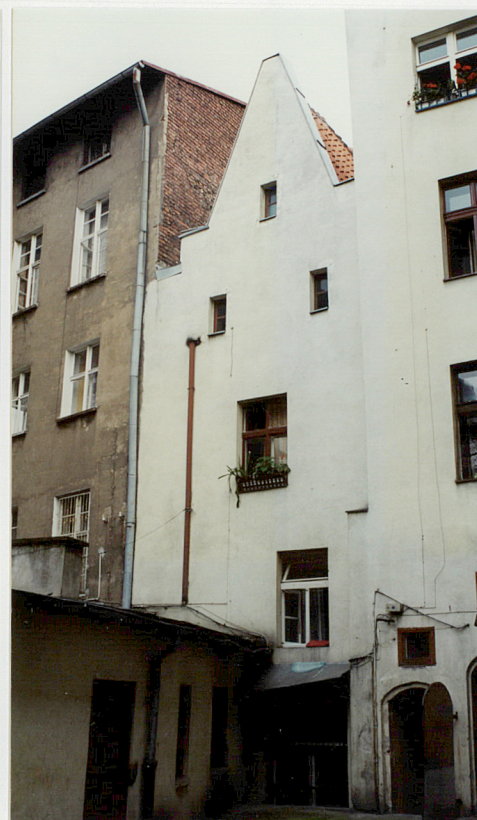
8. Elewacja tylna.
9. Elewacja tylna. Wejście do przechodu usytuowane w elewacji budynku nr 19.
10. Oficyna gospodarcza.
11. Piwnica. Stolarka drzwiowa w korytarzu. Widoczne kamienne fundamenty ścian.

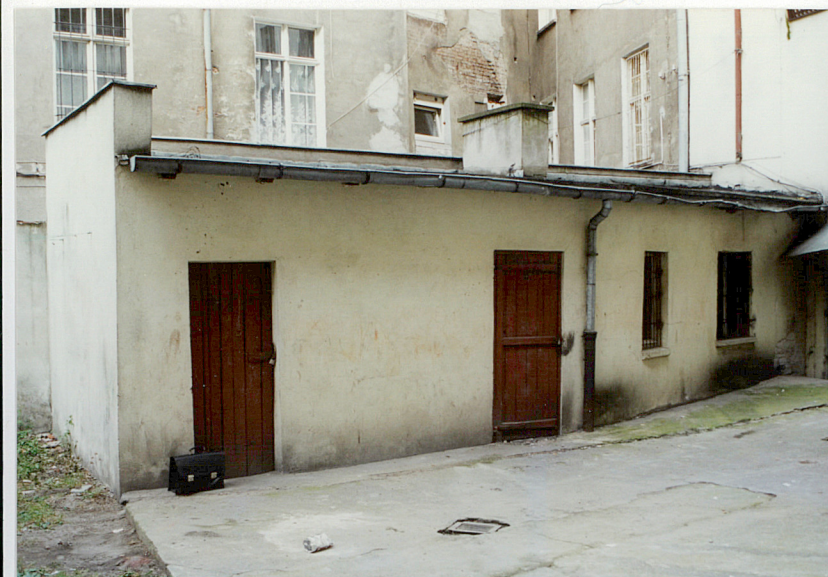
10.

- **Wyposażenie** - brak historycznego wyposażenia.
- **Instalacje** - elektryczna.
- **Stan zachowania** - stan techniczny budynku należy określić jako dobry. W dolnych partiach ścian widoczne zawilgocenia. Częściowo zniszczone rynny.

- **Najpilniejsze postulaty konserwatorskie** - naprawa opierzeń blacharskich, likwidacja zawilgocenia ścian.

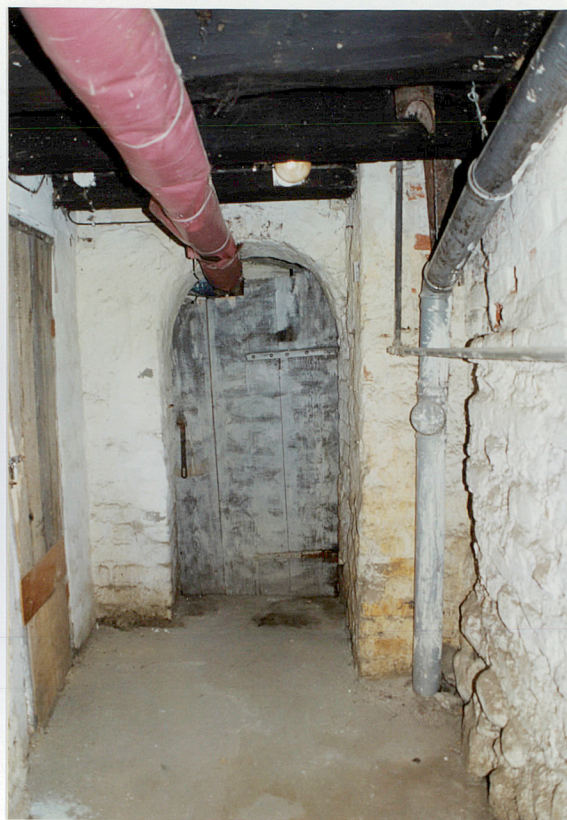
11.

- **Ściany** - Ławy fundamentowe kamienne z otoczek, widoczne częściowo w poziomie piwnic. Ściany murowane z cegły ceramicznej pełnej, na zaprawie wapiennej, w wadku mieszanym - w części polskim, w części wendyjskim. W ścianie zachodniej dawnej wielkiej sieni widoczny łuk tarczowy o krawędzi ze sfazowanej cegły. Elewacja frontowa ceglana z niewielkimi partiami tynkowanymi, elewacja tylna w całości otynkowana. Wewnątrz ściany otynkowane, za wyjątkiem piwnic, gdzie cegły są jedynie pokryte pobiałą.

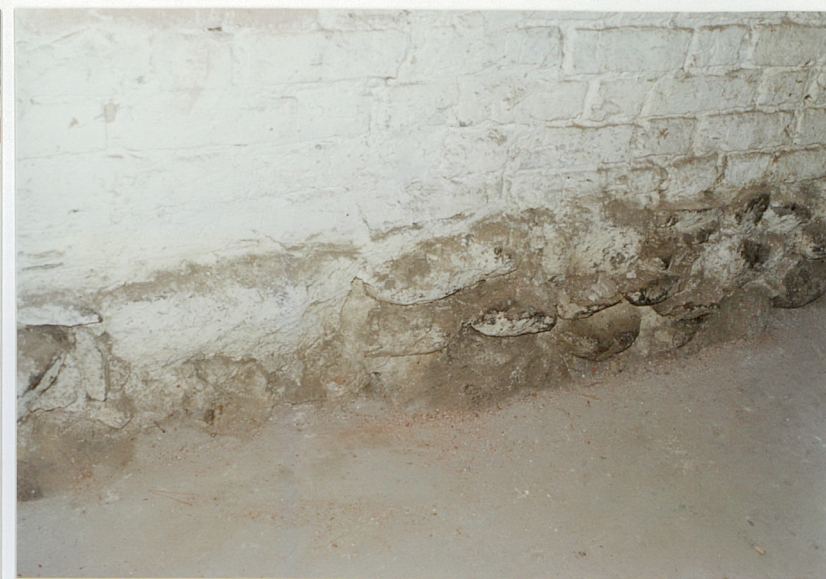
12. Piwnica. Kamienny fundament ceglanej ściany.
13. Strop nad piwnicą.
14. Piwnica. Drewniane schody wejściowe.
15. I kondygnacja. Sień, trakt frontowy. Schody na II kondygnację.

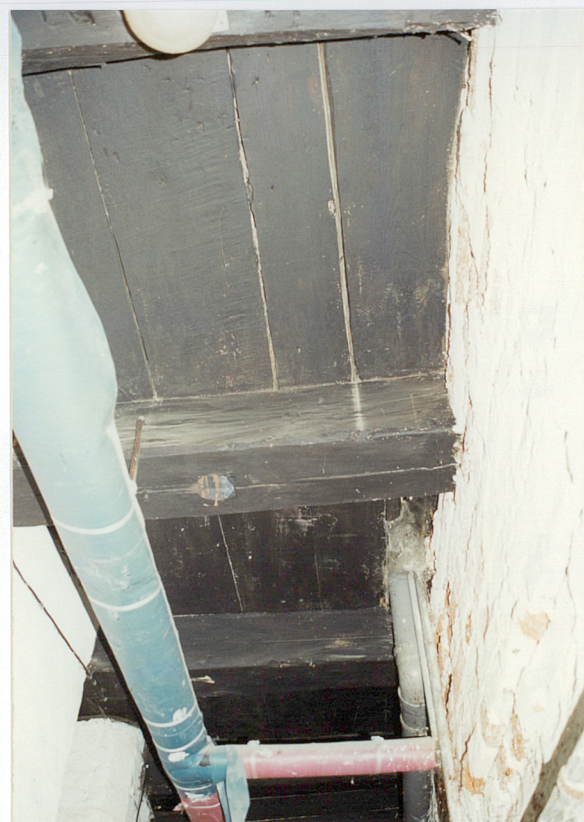
13.

- **Sklepienia i stropy** - w piwnicach strop drewniany belkowy nagi. Na pozostałych kondygnacjach stropy drewniane belkowe z podsufitką i tynkiem na trzcinie.

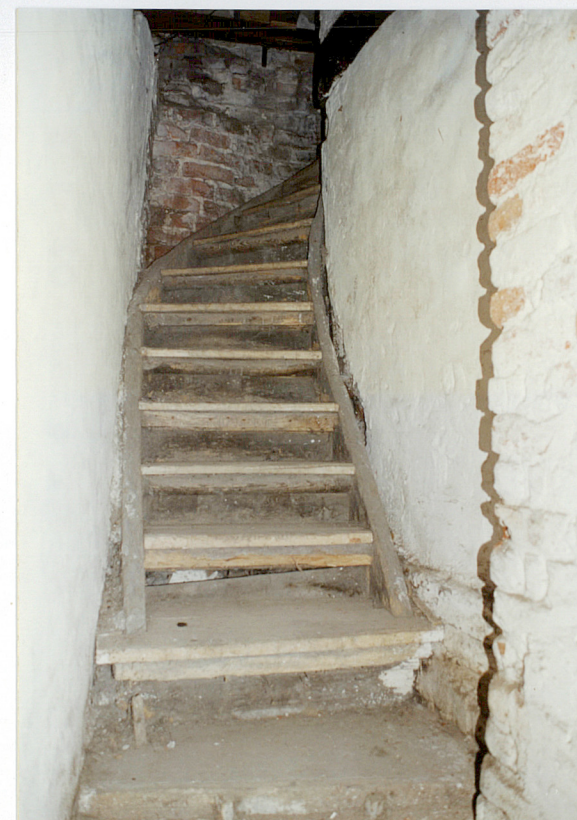
14.

- **Schody** - Do piwnicy schody drewniane policzkowe drabinaste, jednobiegowe łamane zabiegowe. Z sieni na II kondygnację traktu tylnego drewniane jednobiegowe proste, z barierą o balaskach deskowych i ze słupkiem początkowym

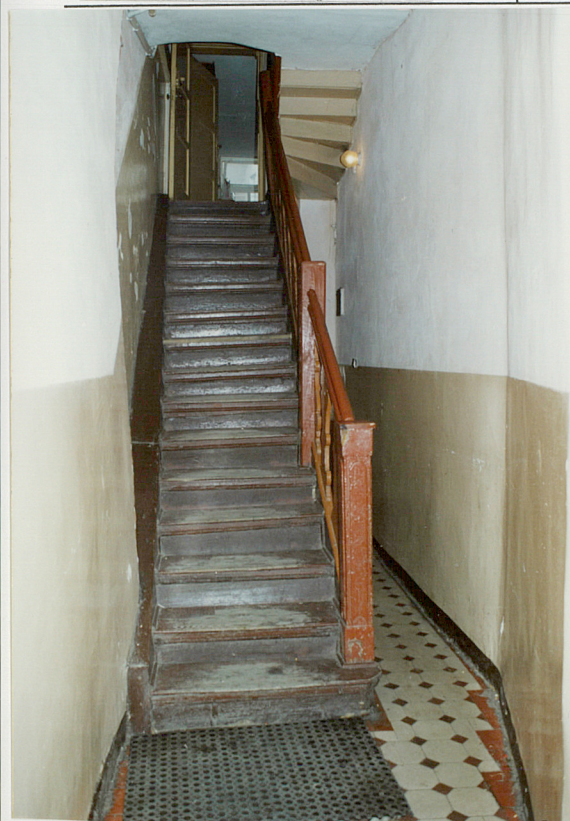
15.

opracowanym snycersko. Krawędź stopnicy profilowana. Z tego poziomu na II kondygnację traktu frontowego krótkie schody drewniane jednobiegowe łamane zabiegowe. Na wyższe kondygnacje schody drewniane jednobiegowe proste, z barierami o balaskach deskowych (częściowo wtórne szczeblinowe) i toczonymi słupkami.

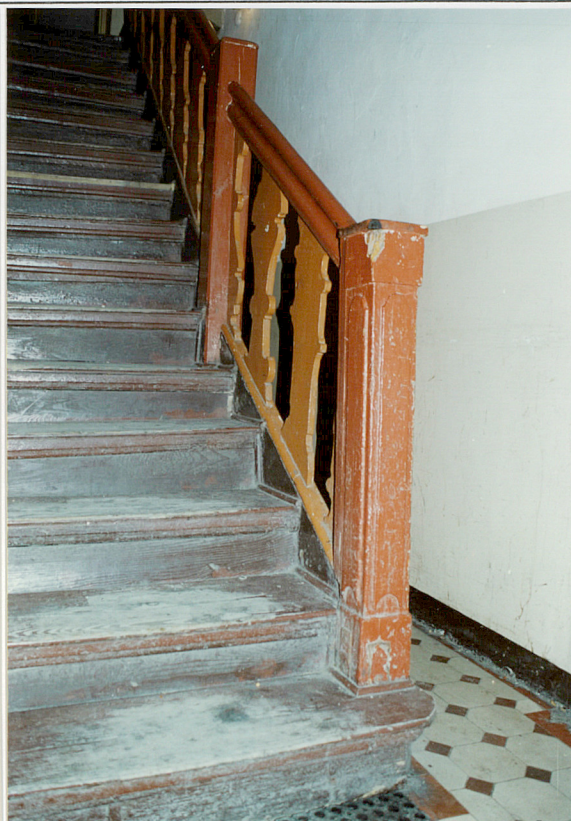
16. Sień, trakt frontowy. Detal schodów.
17. Sień, trakt frontowy. Posadzka z płytek ceramicznych.
18. I kondygnacja. Sień, trakt frontowy. Fragment łuku tarczowego.

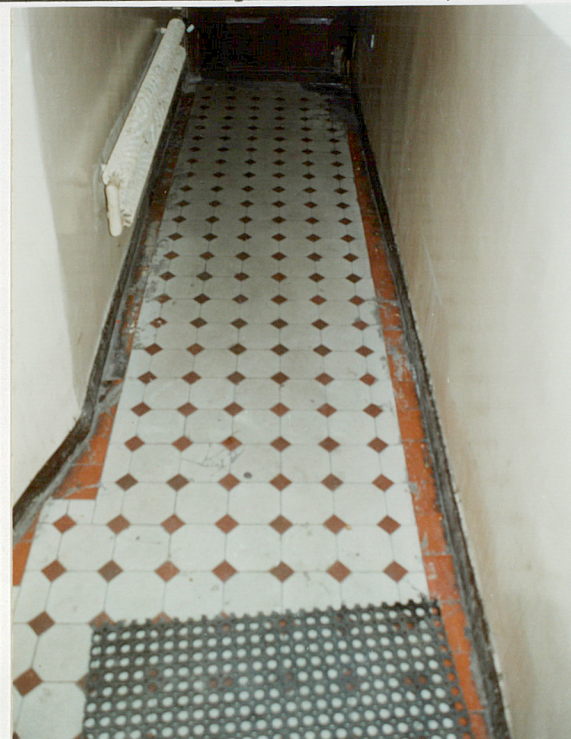
17.

- **Posadzki, podłogi** - W piwnicy posadzka cementowa. Na I kondygnacji w sieni w trakcie frontowym posadzka z terakoty o kaflach ośmiobocznych białych i kwadratowych czerwonych. W trakcie tylnym, w przejściu na podwórze posadzka z płytek kamiennych. Na pozostałych kondygnacjach podłogi białe oraz terakota.

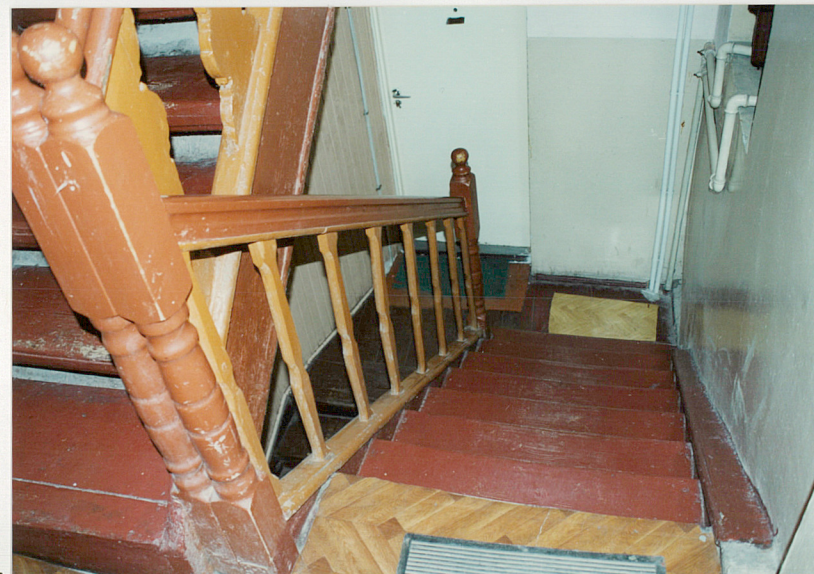
19. II kondygnacja. Fragment schodów.

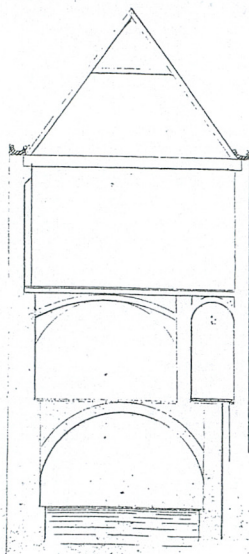
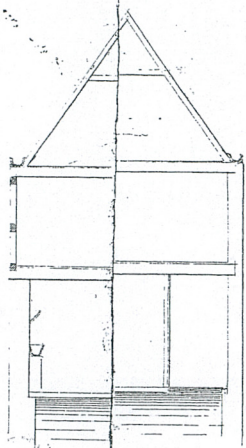
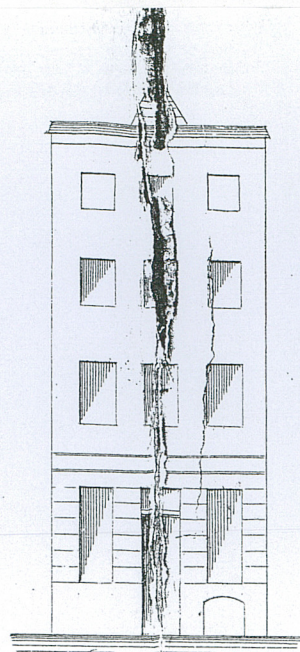
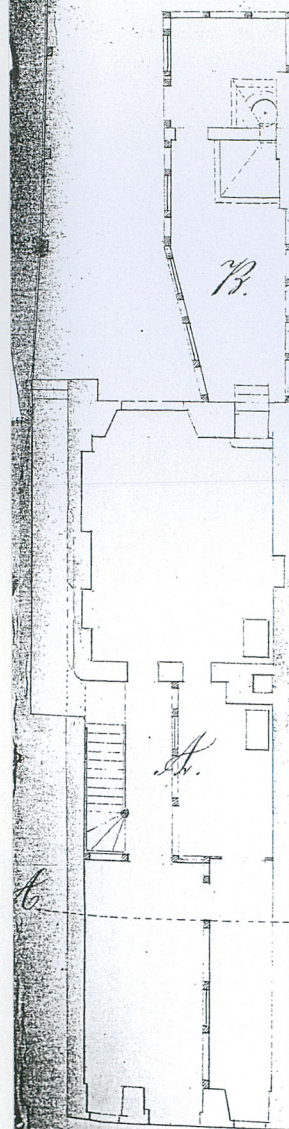
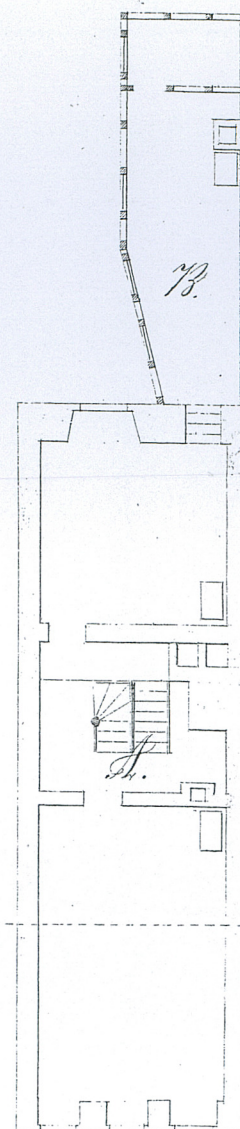
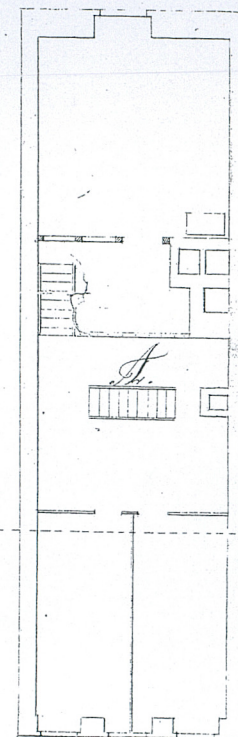
Zeichnung

W aktach gruntowych zachował się opis z taksą budowlaną oraz rysunki kamienicy z 1848 r.

Zabudowę parceli oznaczonej Altstadt Nr 297 tworzyły: budynek główny (frontowy) - murowany, 3-kondygnacyjny; budynek boczny - w konstrukcji szkieletowej, 2-kondygnacyjny; piekarnia - murowana, ze szczytem tylnym w konstrukcji szkieletowej, 2-kondygnacyjna; drugi budynek boczny zwany "Packkammer" - w konstrukcji szkieletowej

Wygląd budynku i układ przestrzenny jego wnętrza oraz zabudowy działki przedstawia rysunek do taksy zamieszczony na wkładce.

den auf der Altstadt sub. N^o 297 und
N^o 317 belegenen Grundstücken dem
Pfefferküchler F. F. Wenzler
zugehörig.

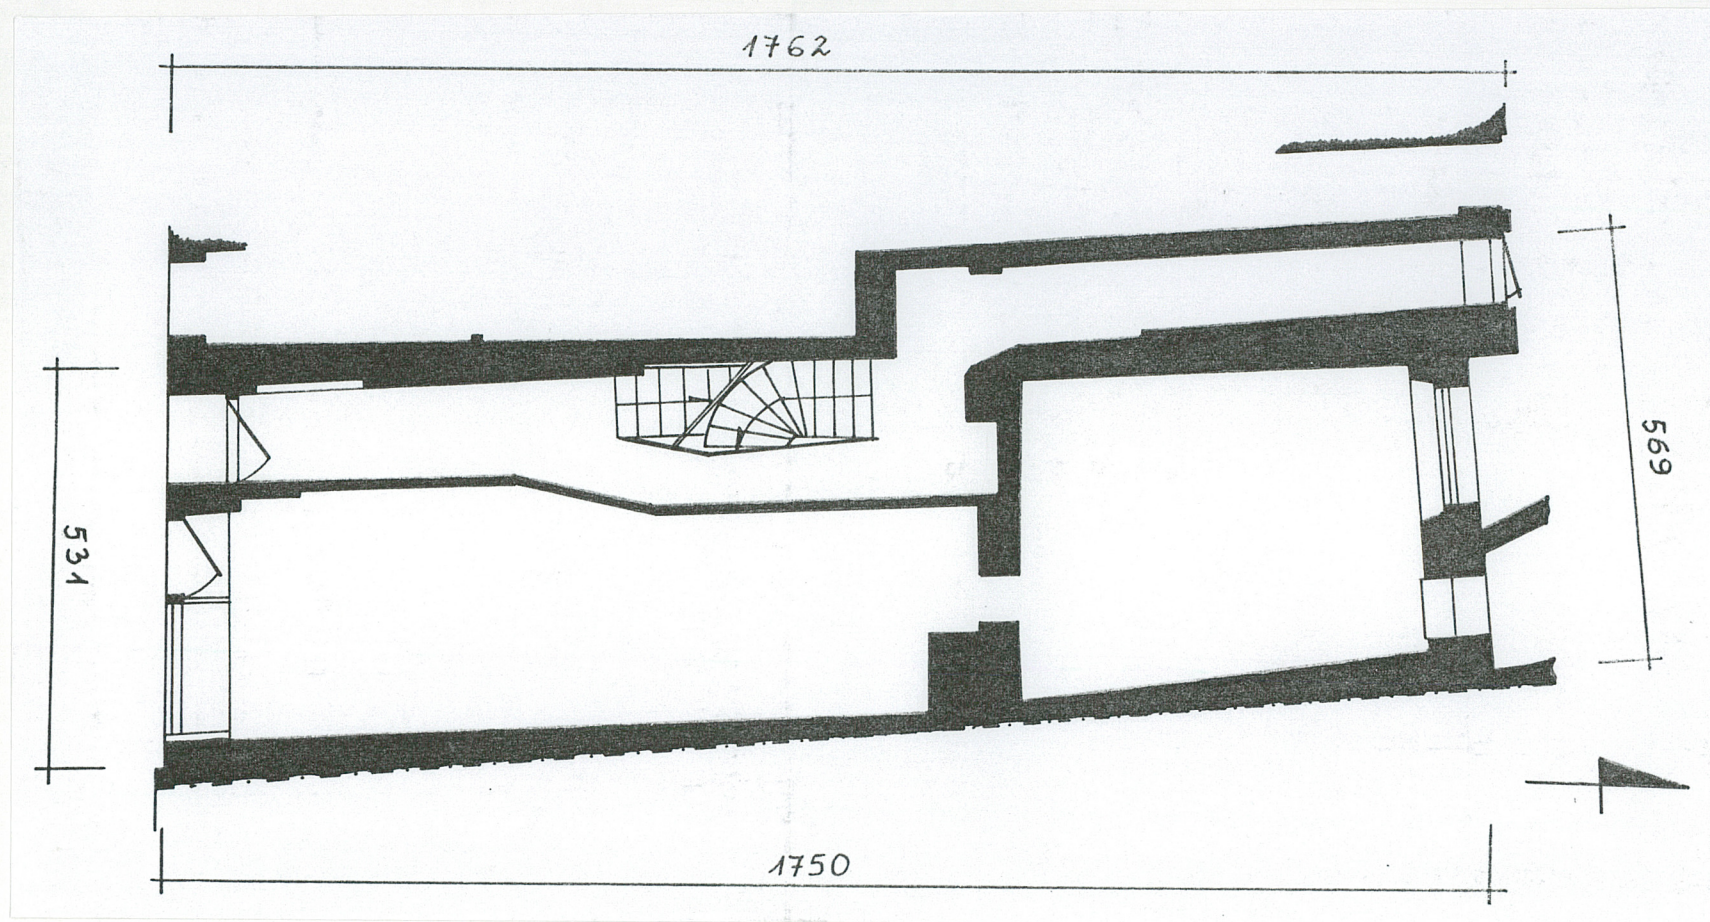
Rzut I kondygnacji, skala 1:100 oraz ikonografia -
dane bibliograficzne w pkt. 24 karty

- **Rzut** - budynek na rzucie wydłużonego prostokąta, z oficyną przylegającą od północnego wschodu, dwutraktowy. Do sieni budynku (części mieszkalnej) prowadzi wejście w skrajnej osi zachodniej elewacji frontowej; stąd w trakcie frontowym wiodą schody na wyższe kondygnacje oraz biegnie korytarzyk prowadzący przez trakt tylny na podwórze.

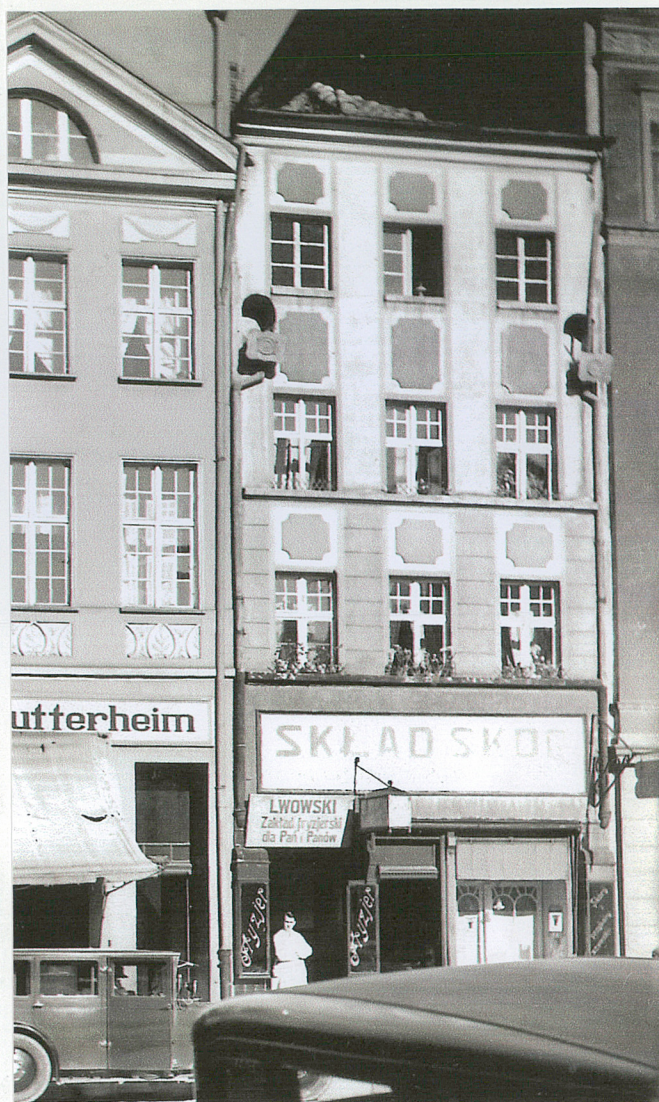
Fotografia z l. 30-tych XX w.

Wygląd budynku w l. 30- tych XX w. na fotografii zamieszczonej na wkładce.

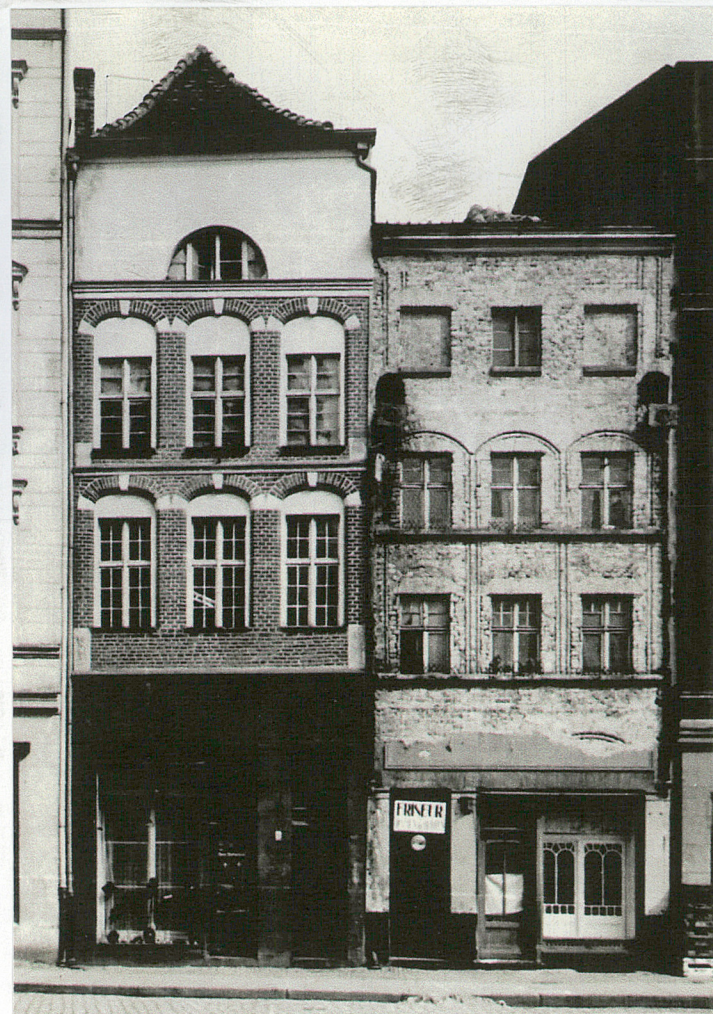
Fotografia b.d. - stan po odbiciu tynków

W 1938 r. na polecenie konserwatora J. Chyczewskiego odbito tynki i odsłonięto gotycką elewację.
