1. Obiekt

dom mieszkalny (kamienica)

Toruń

ul. Panny Marii 15
87-100 Toruń

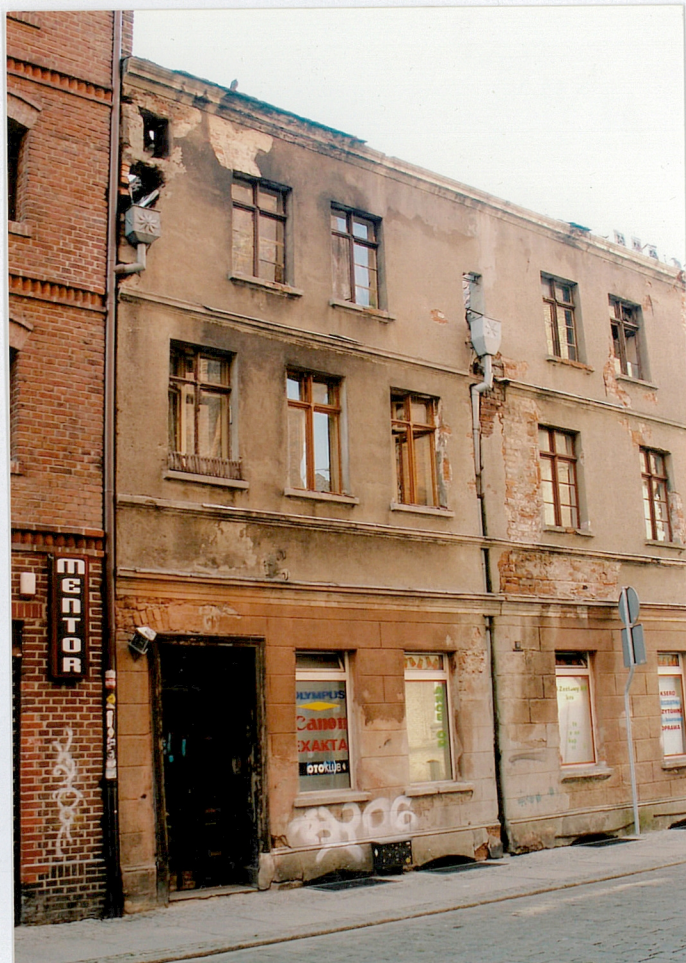
Fot. 1 – Elewacja frontowa od strony płn.-wsch..

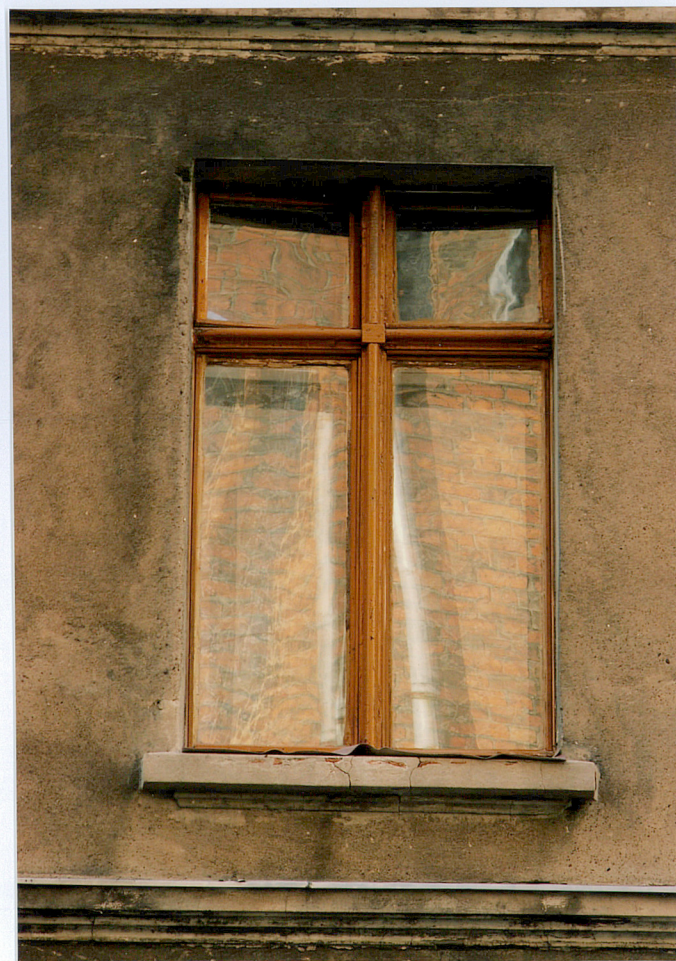
2. Przykładowe okno na 1. piętrze elewacji frontowej.

drewniana, krosnowa, pierwotnie pojedyncza (wewnętrzne okna dołożone później), dwudzielna, czteropodziałowa, z krzyżem stałym o profilu wałkowym, z kostką na skrzyżowaniu (4 ćw. XIX w.?), nieco późniejsza stolarka (wprowadzona zapewne równocześnie z oficyną boczną ok. 1900 r.) posiada na kostce krzyża ozdobny kolisty element (zwornik), miejscami stolarki pozbawione kostki, w dolnych skrzydłach okien szpros, zamykanie na zakrętki dwuskrzydłowe; w oknach parteru elewacji tylnej dołożone okna od zewnątrz w licu muru, od środka zainstalowane ramowo-płycinowe okiennice (prawdopodobnie pocz. XX w.), 2-skrzydłowe o skrzydłach łamanych, płyciny z lustrem wewnętrznym, oprofilowane; na I piętrze 2-skrzydłowe drzwi

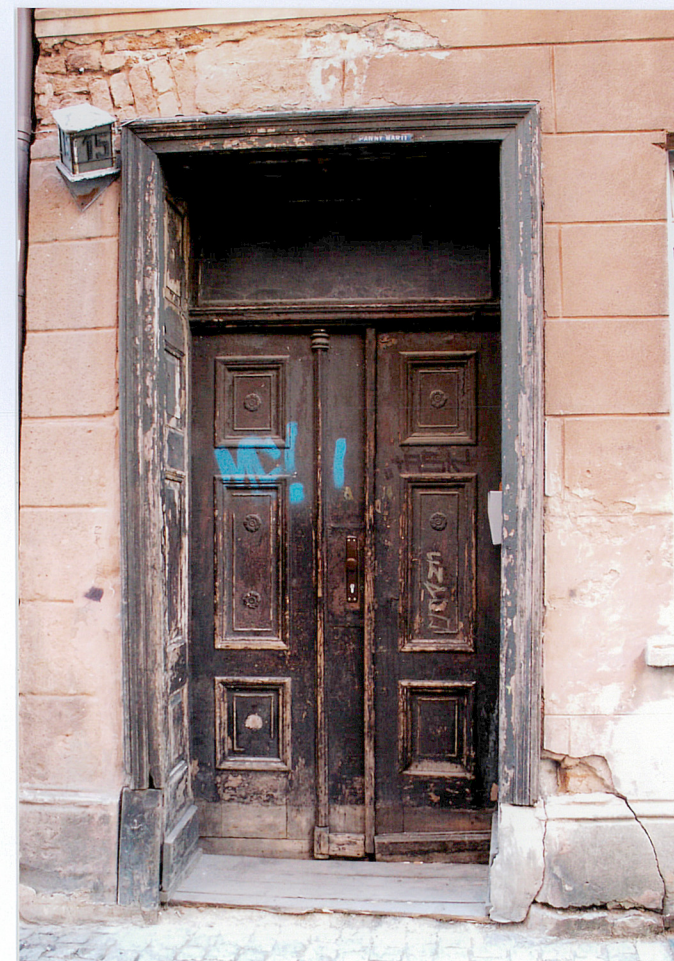
drzwi frontowe (ok. 1874 r.) 2-skrzydłowe, ramowo-płycinowe z przeszklonym nadświetlem oddzielonym profilowaną belką ślemieniową, płyciny prostokątne, rozmieszczone pionowo po trzy na każdym skrzydle, z dłuższą płyciną środkową i mniejszymi skrajnymi, obramowane profilowanymi listwami, z lustrem wewnętrznym obwiedzionym wąskim wałkowym profilem, dłuższe płyciny środkowe i płyciny górne zdobione rozetkami (dolne płyciny pozbawione ozdoby), listwa przemykowa w formie półkolumnienki zwieńczona profilowaną głowicą, ramowo-płycinowe odrzwia z płycinami j.w., rozmieszczonymi odpowiednio do układu płycin na skrzydłach, a w strefie nadświetla tylko płyciny mniejsze, opaska ościeżnicy profilowana;

3. Drzwi frontowe.

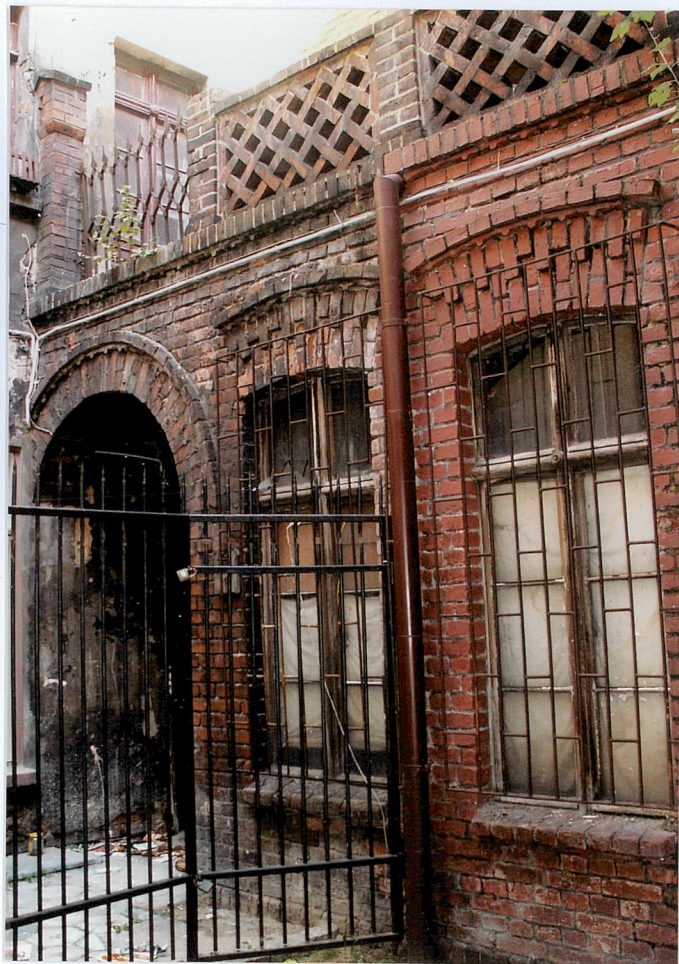
Fot. 7 – Oficyna boczna. Widok od strony pld.-zach..

ceglana, z otworami w układzie 4-osiowym, z czasu budowy ok. 1900 r.. Po bokach arkady zamknięte półkoliście (płd. arkada, aktualnie zamurowana, wcześniej otwarta), między nimi para okien sklepionych odcinkowo. Nad łukami okien ceglane odcinkowe gzymsy naczółkowe utworzone z wysuniętych główek, dekorowane od spodu ceglanymi ozdobnikami z wałkowymi sterczynkami skierowanymi ku dołowi i poniżej w łuku nadproża nieznacznie wysuniętymi z lica naprzemian główkami i wozówkami. Podobne wałkowe ozdobniki dekorują od spodu gzyms łuków arkad oraz prosty gzyms wieńczący elewację, nad którym widnieje balustrada tarasu. Cztery odcinki balustrady zgodne z osiami otworów, rozdzielone murowanymi słupkami. W części środkowej występują dwa odcinki pseudożurawiej balustrady ceglanej, gdzie cegły ułożone są w ukośną kratownicę. W pozostałych dwóch odcinkach balustrada metalowa kuta, zbudowana z płaskowników tworzących motyw geometryczny.

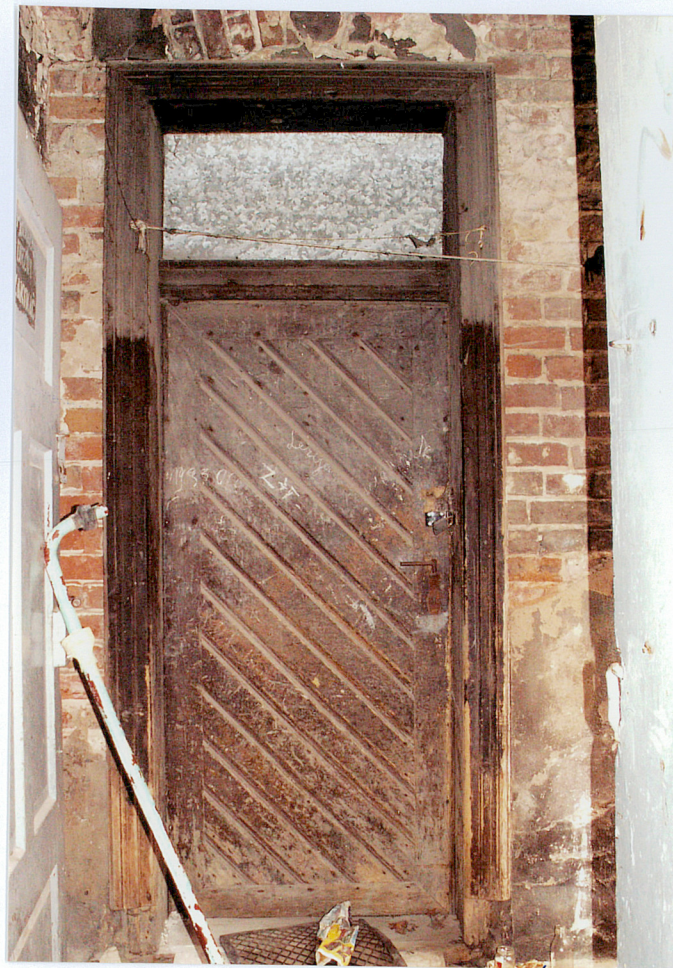
drzwi do oficyny: 1-skrzydłowe, zdwojone, opierzone deskami układanymi skośnie (ok. 1900 r.), z przeszklonym nadświetlem oddzielonym profilowanym ślimieniem, opaska ościeżnicy profilowana.

Fot. 8 – Drzwi do oficyny bocznej.

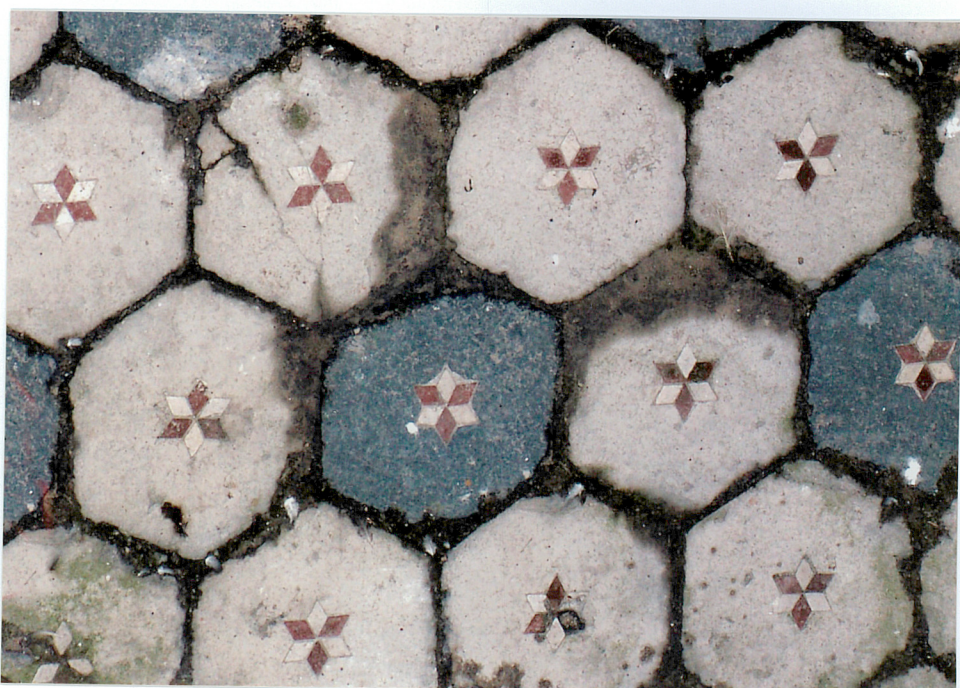
Posadzki – w piwnicy klepisko; wyżej podłogi deskowe; w oficynie posadzka cementowa; podwórze wyłożone dwubarwną posadzką z sześciobocznych płyt w kolorze jasno szarym i grafitowym, zdobionych pośrodku motywem czerwono-białej gwiazdki (XIX/XX w.).

Fot. 10 – Fragment posadzki na podwórzu.
 Fot. 11 – Pivnica, trakt frontowy. Widok na mur frontowy.
 Fot. 12 – Pivnica, trakt frontowy. Widok na mur międzytraktowy.

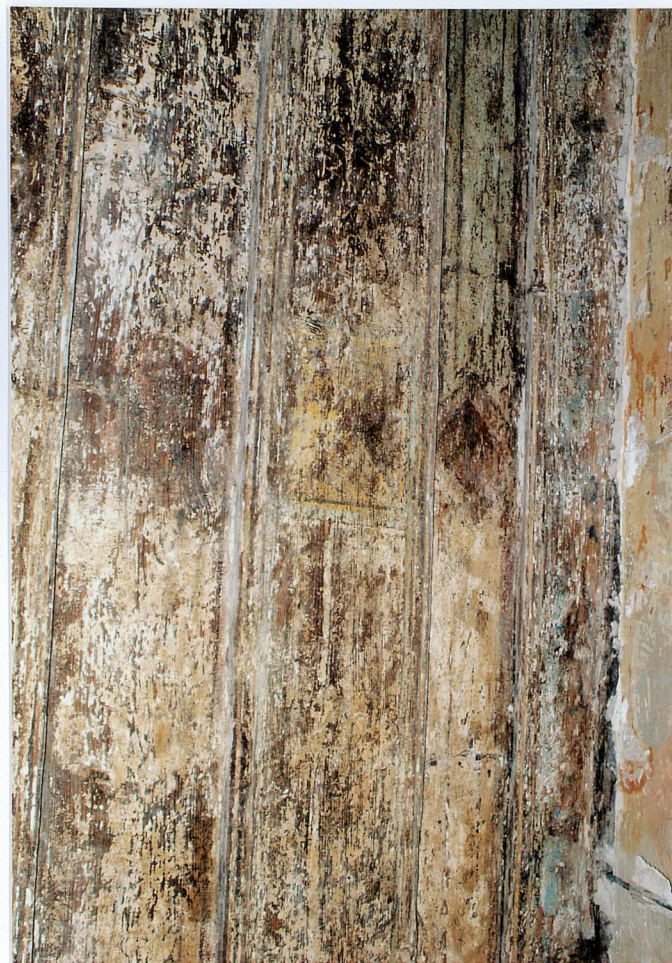
W budynku zachowały się historyczne stropy belkowe, prawdopodobnie na swoim pierwotnym poziomie. W trakcie tylnym parteru na stropie widoczne ślady polichromii geometryczno florystycznej.

Fot. 20 – Parter, trakt tylny. Fragment polichromowanego stropu brusowego.

18. Prace budowlane i konserwatorskie, ich przebieg i dokumentacja		19. Stan zachowania (fundamenty, ściany zewnętrzne, ściany wewnętrzne, sklepienia, stropy, konstrukcje dachowe, pokrycia dachu, wyposażenie i instalacje) <p> Fundamenty – stan dobry. Ściany zewnętrzne – stan zadowalający (powierzchniowe zniszczenia). Ściany wewnętrzne – stan dostateczny. Stropy – stan mierny, osłabienia konstrukcji i ugięcia, niektóre części zmurowane i przegnięte. Konstrukcja dachowa – stan dostateczny. Pokrycie dachu – stan dostateczny. Wyposażenie – stan dostateczny. Instalacje – stan dostateczny. </p>	
		20 Najpilniejsze postulaty konserwatorskie <p> Przed remontem należy wykonać szczegółowe badania architektoniczne. Zabytkowe stropy belkowe poddać konserwacji i wyeksponować. </p>

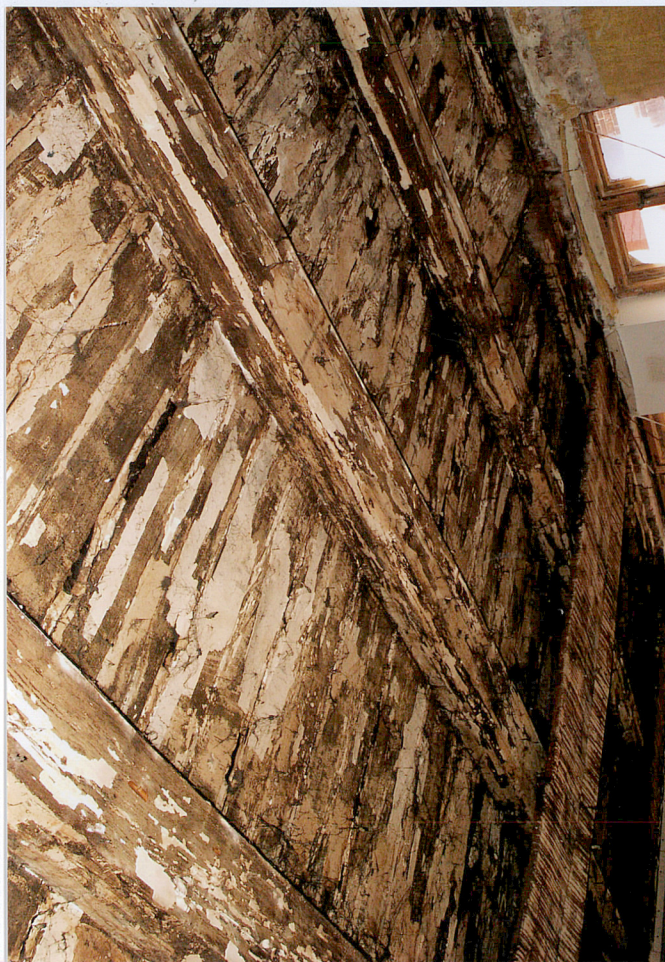
Stropy – drewniane belkowe nowożytnie (w trakcie frontowym parteru belkowo-deskowy o belkach fazowanych, w trakcie tylnym brusowy profilowany, ze śladami polichromii, w tylnym trakcie I piętra oraz w trakcie środkowym parteru belkowo-wsuwkowy o belkach fazowanych), podbite później (w XIX w.) podsufitką, otrzcinowane i otynkowane.

Fot. 29 – I piętro, trakt tylny. Fragment stropu belkowo-wsuwkowego.

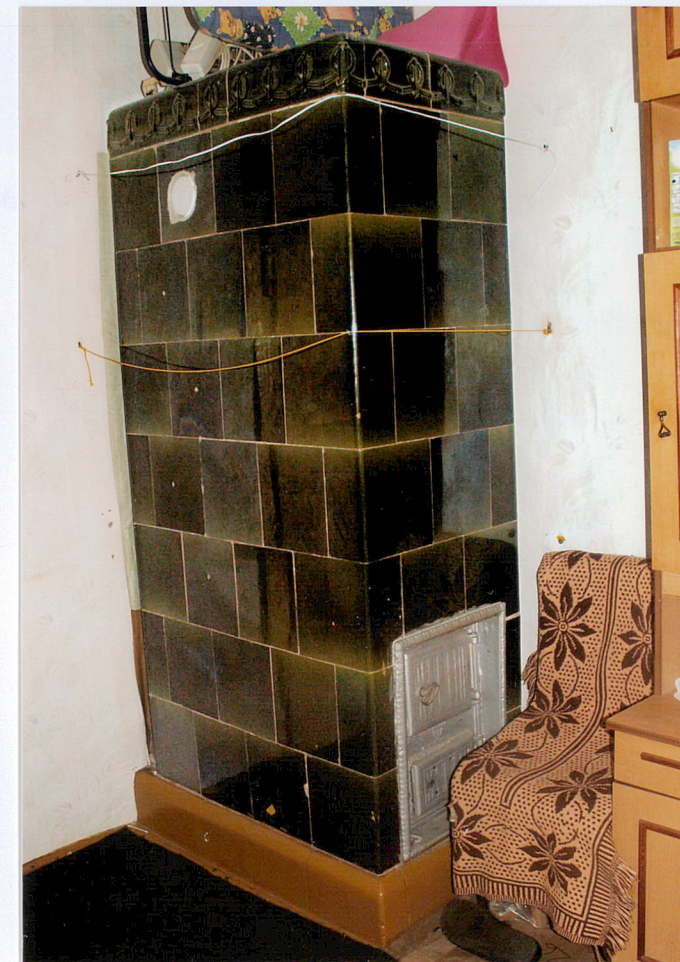
- 2-kondygnacyjny, z białych gładkich glazurowanych kafli, zakończony od góry reliefowym fryzem roślinno-geometrycznym i poniżej zdobiącym kafele niebieskim fryzem o charakterze malarskim, złożonym z motywu ozdobnych obręczy łączonych festonami (4 ćw. XIX w.);
- 1-kondygnacyjny, z zielonych kafli glazurowanych, zakończony reliefowym fryzem geometrycznym (pocz. XX w.), usytuowany na I piętrze w trakcie frontowym;
- 1-kondygnacyjny z gładkich glazurowanych kafli brązowych (XX w.).

Fot. 30 – Piec usytuowany w trakcie frontowym I piętra.
