DOM MIESZKALNY, tzw. „PAŁAC ESKENÓW”, „CZERWONY SPICHRZ”

k.XIVw., 1590
1844 r.

T O R U Ń

ul. Łazienna 16

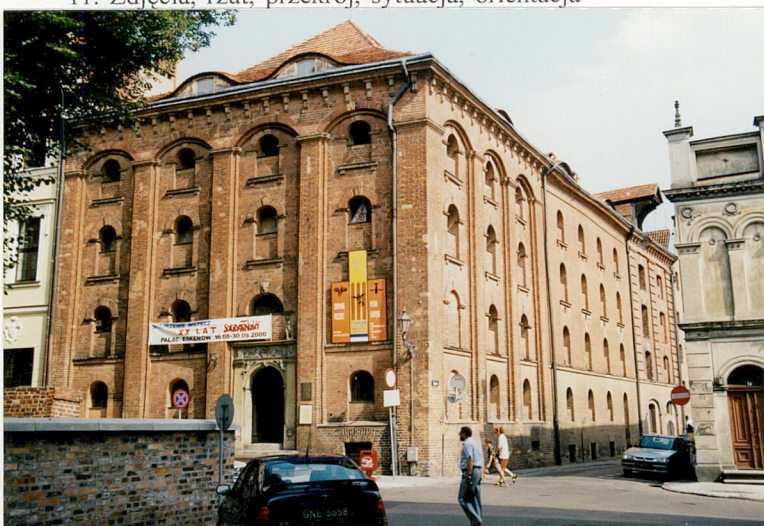
1. Widok ogólny budynku od strony ul. Łaziennej.
2. Widok ogólny elewacji frontowej.
3. Część zachodnia (A) elewacji bocznej.
4. Część środkowa (B) elewacji bocznej.

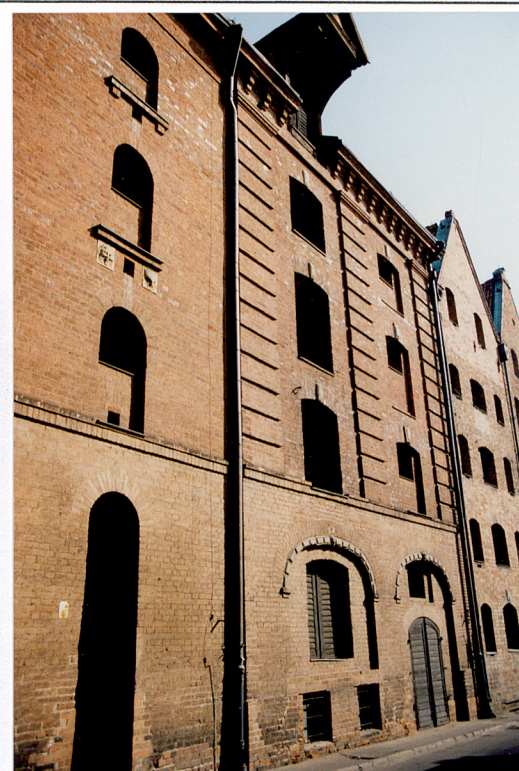
5. Część wschodnia (C) elewacji bocznej.
6. Portal elewacji frontowej. Widok ogólny.
7. Portal elewacji frontowej. Dekoracja rzeźbiarska nadproża.
8. Portal elewacji frontowej. Okuciowy ornament ościeży.

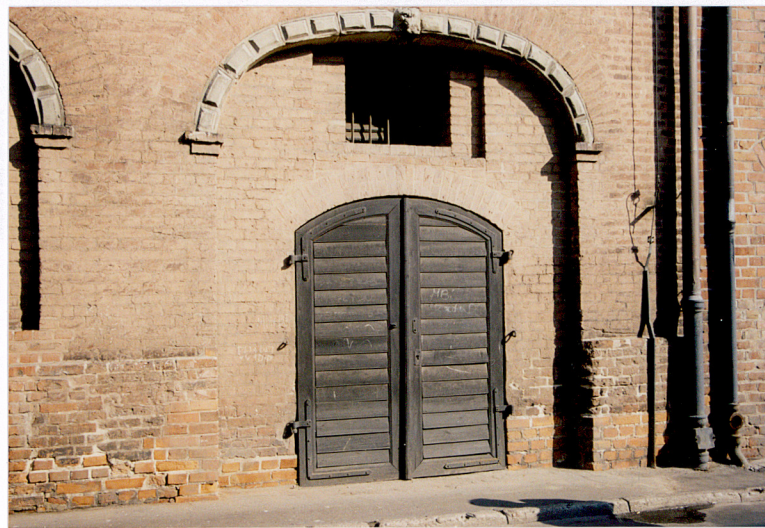
9. Portal elewacji frontowej. Maski lwa zdobiące bazę pilastra.
10. Drzwi wejściowe elewacji bocznej w części środkowej (B).
11. Drzwi wejściowe elewacji bocznej w części wschodniej (C).

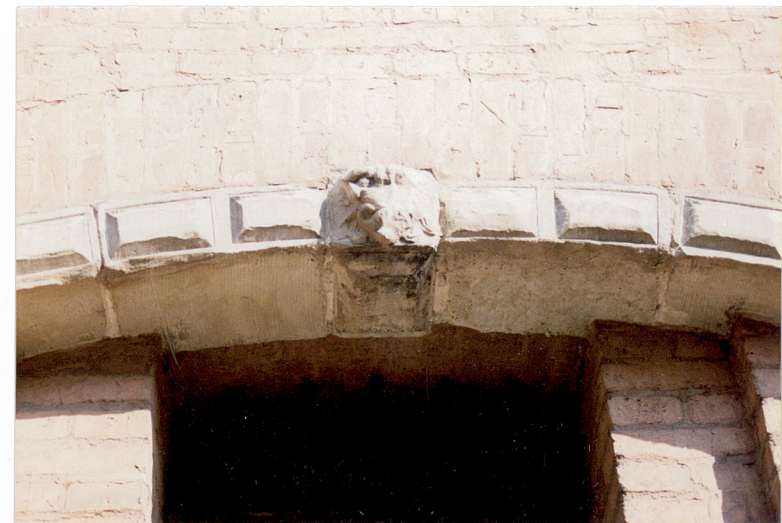
12. Drzwi wejściowe elewacji bocznej w części wschodniej (C). Dekoracja kamieniarska łuku odciążającego.
13. Część środkowa (B) elewacji bocznej. Detal architektoniczny.

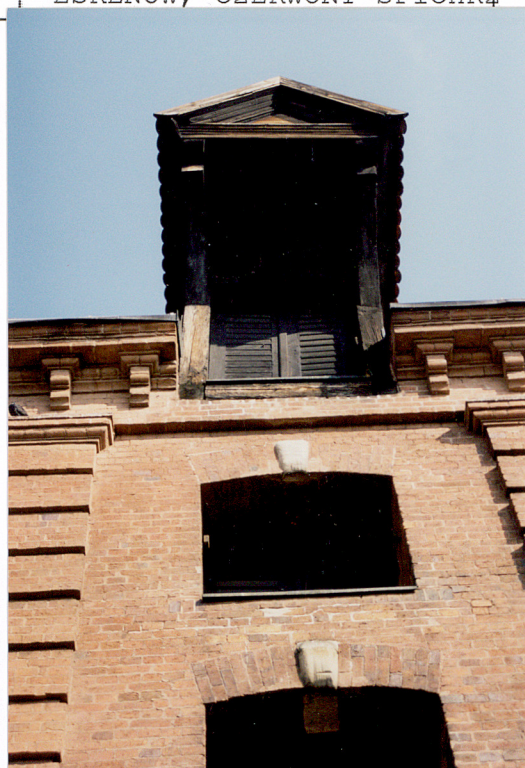
żuraw drewniany, osadzony w lukarnie dachowej, krytej daszkiem dwuspadowym, składa się z ośmiobocznej belki z nawinięciem dla liny oraz koła z uchwytyami motylkowymi; portal z ciosów piaskowca, o formie architektonicznej wzbogaconej dekoracją ornamentalną i rzeźbą figuralną, pierwotnie polichromowany, datowany na lata 90-te XVI wieku, warsztat van den Blocka; piec z kapturem, murowany, ustawiony w pñ.-zach. części wysokiej sieni, rekonstrukcja współczesna.

14. Część wschodnia (C) elewacji bocznej. Detal architektoniczny.
15. Część wschodnia (C) elewacji bocznej. Pion drzwi magazynowych i żurawia.
16. Część A. Piwnica, początek biegu schodów kręconych.

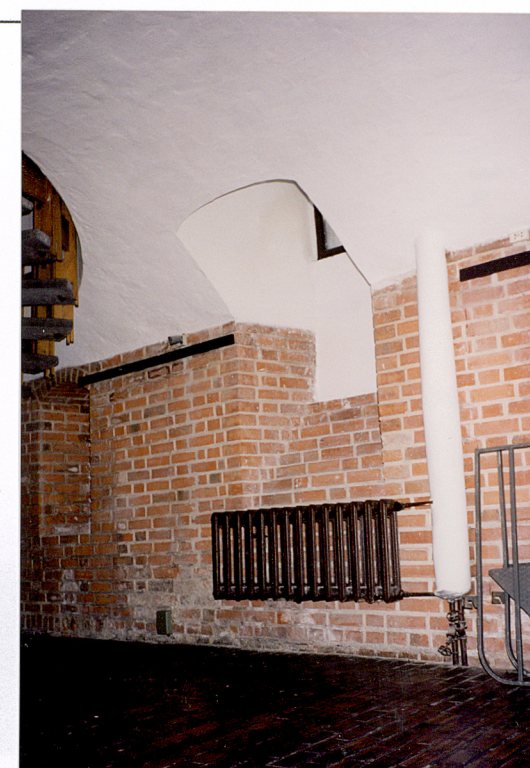
17. Część A. Piwnica, sklepienie kolebkowe.
18. Część A. Piwnica, otwór doświetlający w sklepieniu.
19. Część A. Wielka sień. Rekonstruowany kaptur pieca.

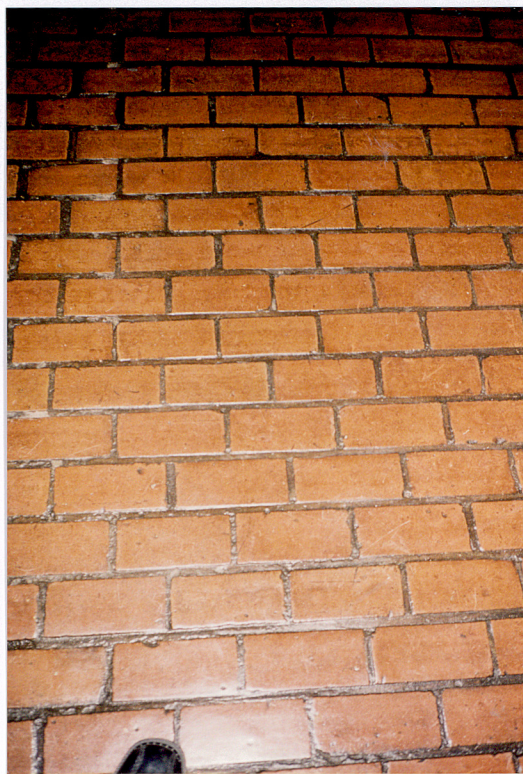
20. Część A. Wielka sień. Posadzka.
21. Część A. Wielka sień. Widok w stronę antresoli.
22. Część A. Wielka sień. Gotycka wnęka okienna w ścianie elewacji frontowej.

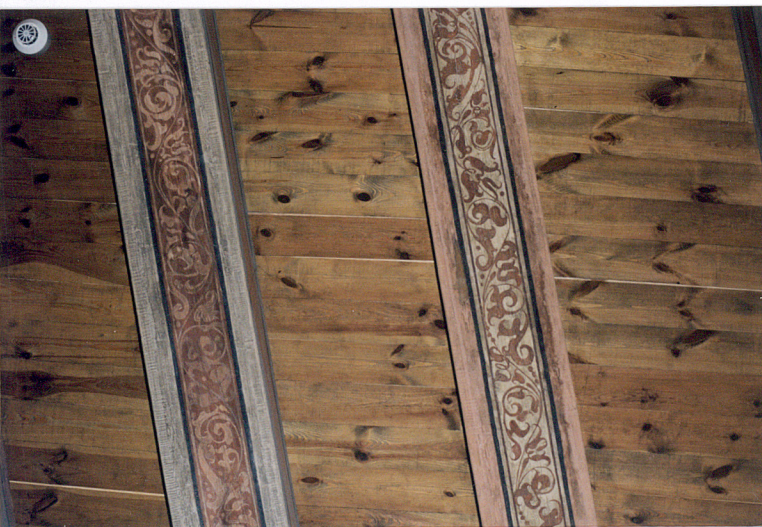
sklepienia i stropy - sklepienia ceglane kolebkowe w piwnicach części A; w pozostałych kondygnacjach części A i B stropy masywne żelbetowe płaskie, przy czym w części A w dużej sieni podwieszone są belki stropowe drewniane z polichromią renesansową (maureski, plecionki), wsparte na żelbetowym podciągu (c.d. na wkładce)

23. Część A. Wielka sień. Fragment polichromowanego stropu.
24. Część A. Wielka sień. Poziom antresoli.

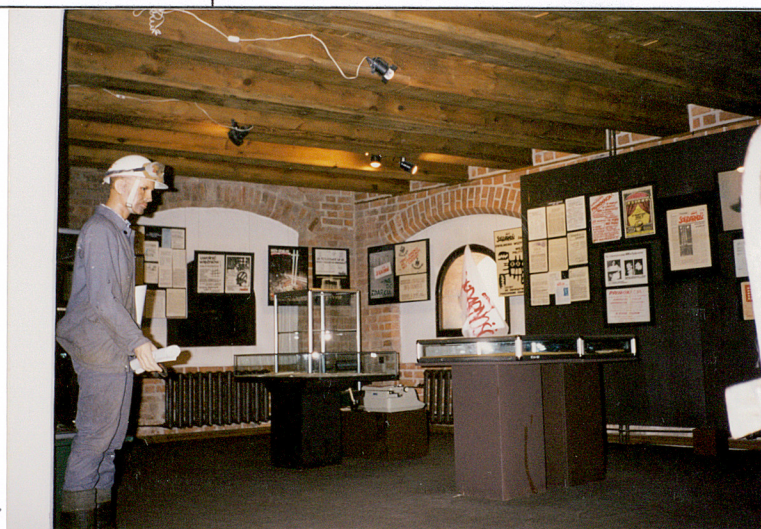
25. Część A. Drzwi w piwnicy.
26. Część A. Drzwi II kondygnacji.
27. Część A. Sala ekspozycyjna na II kondygnacji.
28. Część A. Sala ekspozycyjna na II kondygnacji.
29. Część A. Strop nad najwyższą kondygnacją.
30. Część B. Sala ekspozycyjna na I kondygnacji.
31. Część B. Sala ekspozycyjna na II kondygnacji.
32. Część B. Drzwi na II kondygnacji.
33. Część B. Klatka schodowa.
34. Część C. Sala ekspozycyjna na I kondygnacji.
35. Część C. Sala ekspozycyjna na II kondygnacji.
