1. Obiekt zabytkowy

Kamienica - /ul. Panny Marii 15/

TORUŃ

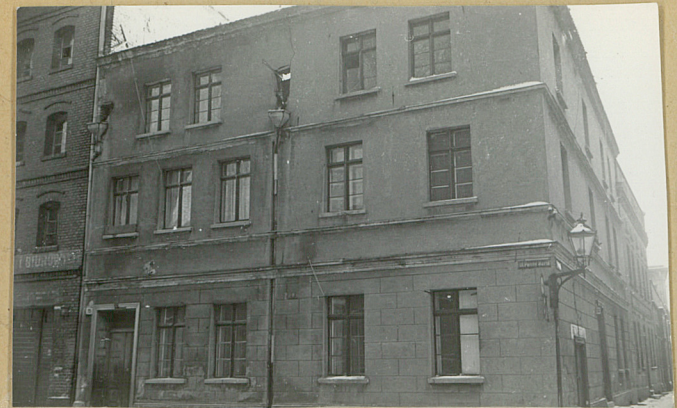
31 Szkic sytuacyjny, plan schematyczny, uwagi opisowe, fotografia

Zbudowana na planie prostokąta, tynkowana.
 Masywna w p.d. pierzei ulicy. Murwana, tynkowana, nakryta dachem dwuspadowym. Wyższe zabudowa elementy tradycyjnego rozplanowania dwukondygnacyjnego z wąskim korytarzem prowadzącym na poddasze. W drugim kondygnacji elewacja gładka płaska jednolita kompozycja z elewacją domu nr 17. Kłom takiej samej wielkości zbudowane w jedną całość. Wzdłuż elewacji bocznej, oddzielona podzielnym grzejnikiem od części górnej, gładko tynkowanej.
