1. Obiekt

Kamiénica mieszkalna

Toruń

ul. Piekary 7

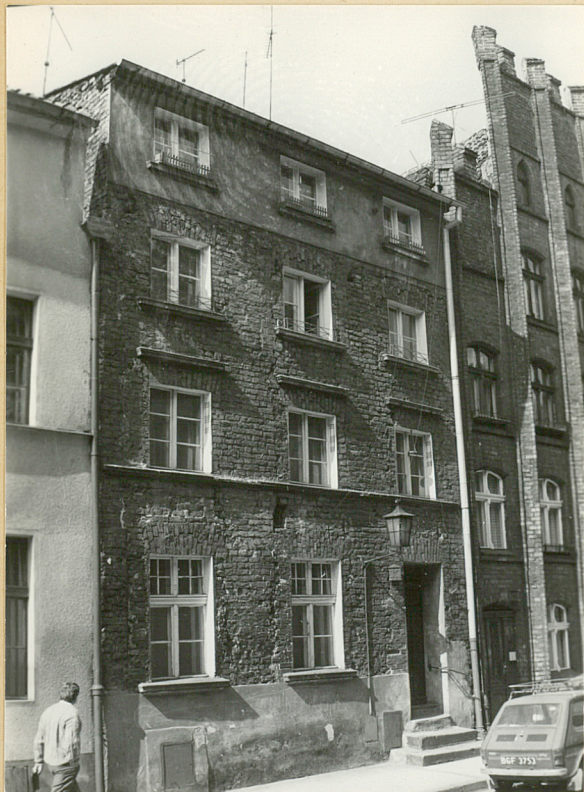
Elewacja wschodnia

Elewacją frontową - wschodnią, trzyosiową, w skrajnej osi pn. wejście; widoczne wyraźne ślady wmurowania nowych okien (XIX w.) w elewację gotycką; otwory okienne zamknięte łukiem odciążającym, w elewacji tylnej zachowane średniowieczne doświetlenie piwnicy (nieczynne) i uczytelnione łuki odciążające.

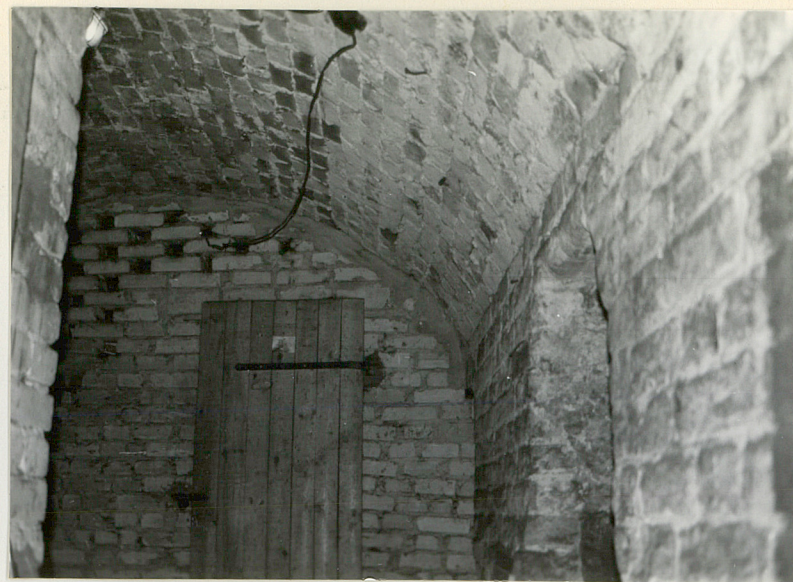
Sklepienie piwnicy

W dużym stopniu zachowało układ z okresu XIX-wiecznych przebudów w ostatniej kondygnacji w dachu nad klatką schodową występuje świetlik, brak wartościowego wyposażenia wnętrza; kolebka w piwnicy i ściany ją wspierające - średniowieczne.

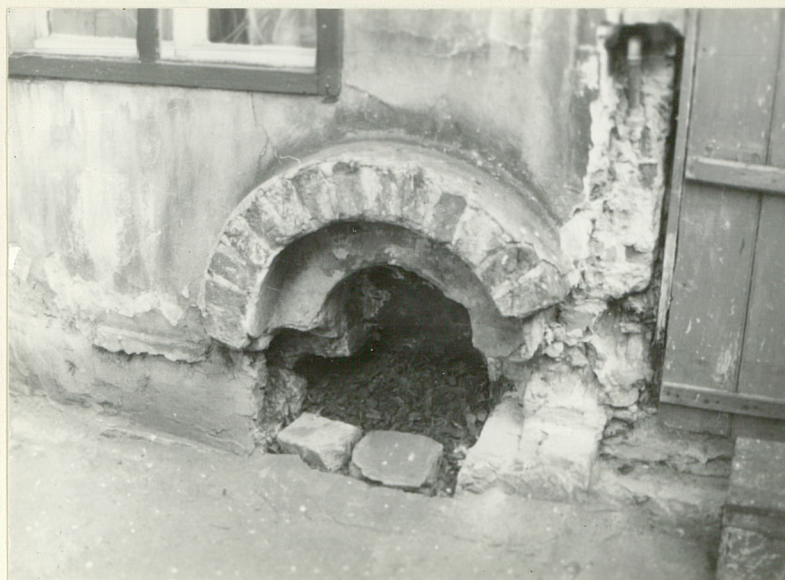
Doświetlenie piwnicy (pierwotne)
