KAMIENICA
ob. Hotel „Heban”

TORUŃ

ul. Małe Garbary 7
87-100 Toruń

1. Miejscowość	2. Obiekt (nazwa jak w karcie)	3. Zawartość wkładki (nazwa obiektu lub materiału uzupełniającego)
TORUŃ	kamienica ul. Małe Garbary 7	c.d. pkt. 13, indeks do materiału ilustracyjnego

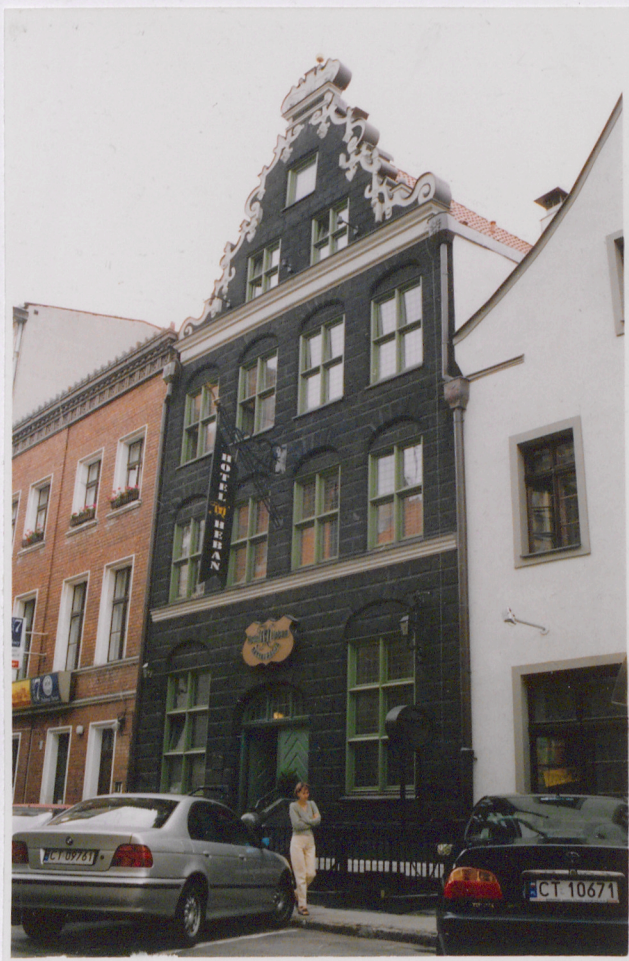
trzystrefowa w układzie horyzontalnym. Dolna strefa (parter) trzyosiowa z otworem drzwiowym na osi, flankowanym po obu stronach otworami okiennymi. Druga i trzecia kondygnacja tworząca drugą strefę – czteroosiowa. Górną strefę tworzy manierystyczny, trójkątny szczyt z oknami w poziomach, o falistych brzegach zakończonych wolutami, zdobionych ornamentem okuciowym z dwiema maskami i naczółkiem w formie stylizowanej korony (ornament i korona koloru białego). Całość elewacji boniowana (boniowanie rustykowe). Poszczególne strefy oddzielone od siebie gzymsem kordonowym i wieńczącym.

1. Fasada (elewacja wschodnia);
2. Plan orientacyjny – skala 1: 25000;
3. Plan sytuacyjny – skala 1:1000;
4. Rzut parteru – skala 1:100;
5. Parter, trakt frontowy, widok na ścianę południowo-zachodnią;

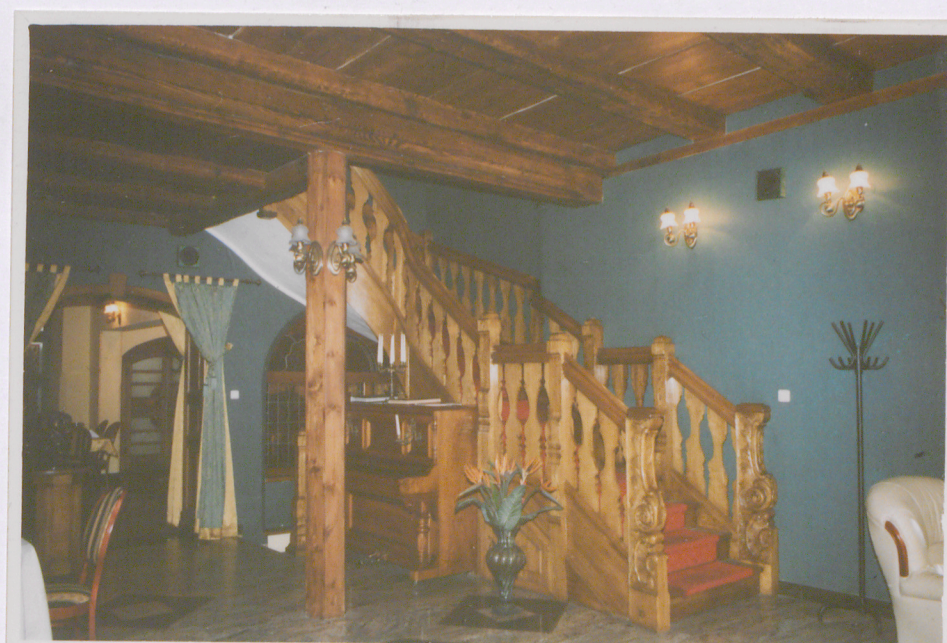
6. Parter, trakt frontowy, widok na ścianę północno-zachodnią;
7. Parter, trakt tylny, widok na ścianę południowo-zachodnią;
8. Parter, trakt tylny, widok na ścianę północną;

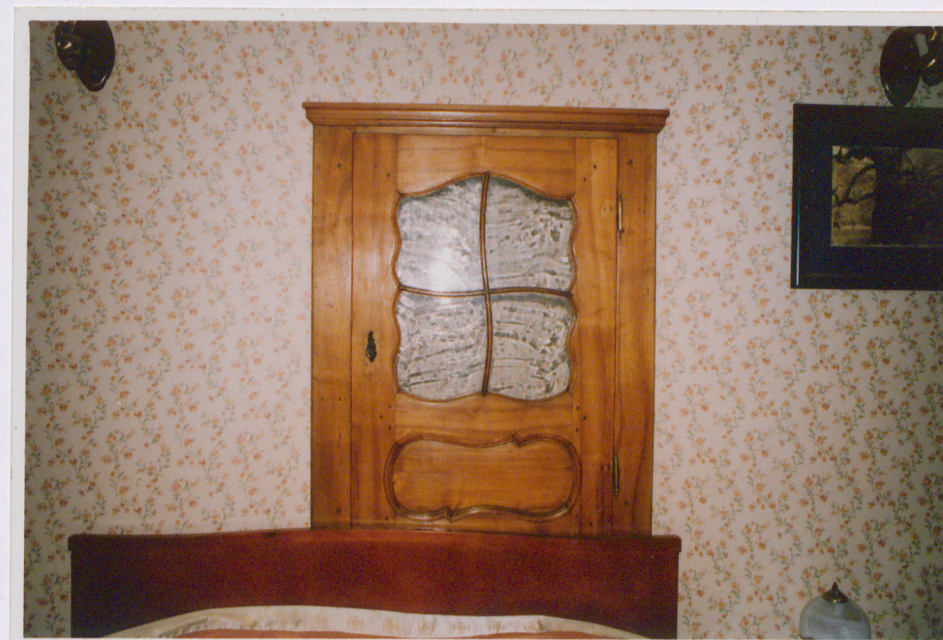
Szafka ścienna (barokowa) na pierwszym piętrze, w trakcie frontowym, w ścianie południowej;

9. Poddasze, trakt tylny;
10. I piętro, trakt tylny, szafka w ścianie północnej;
11. Piwnica, trakt frontowy, pomieszczenie w części północno-wschodniej;

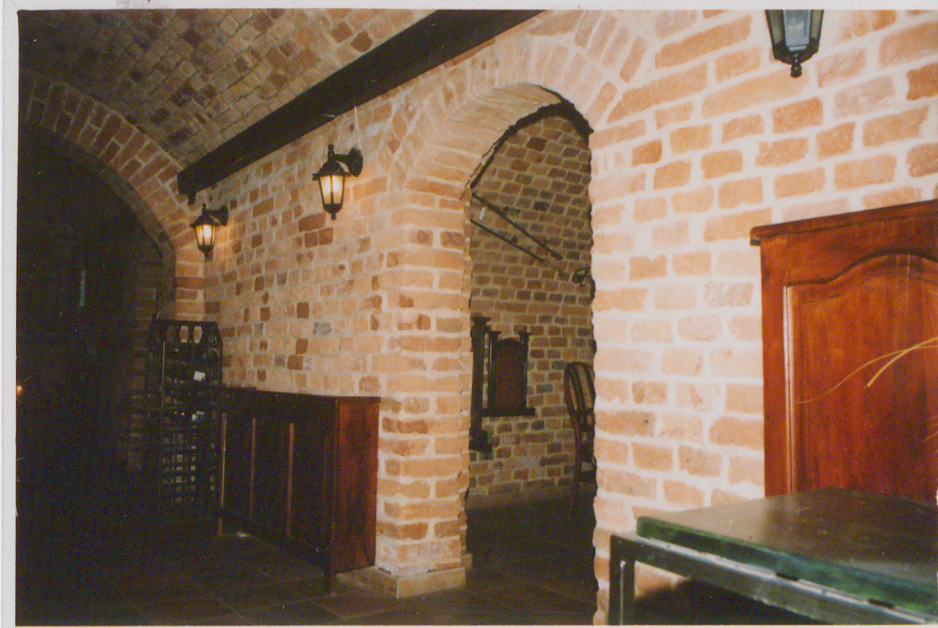
12. Piwnica, trakt frontowy, pomieszczenie w części południowo-wschodniej;
13. jw.;
14. Piwnica, trakt frontowy, pomieszczenie w części północno-zachodniej;

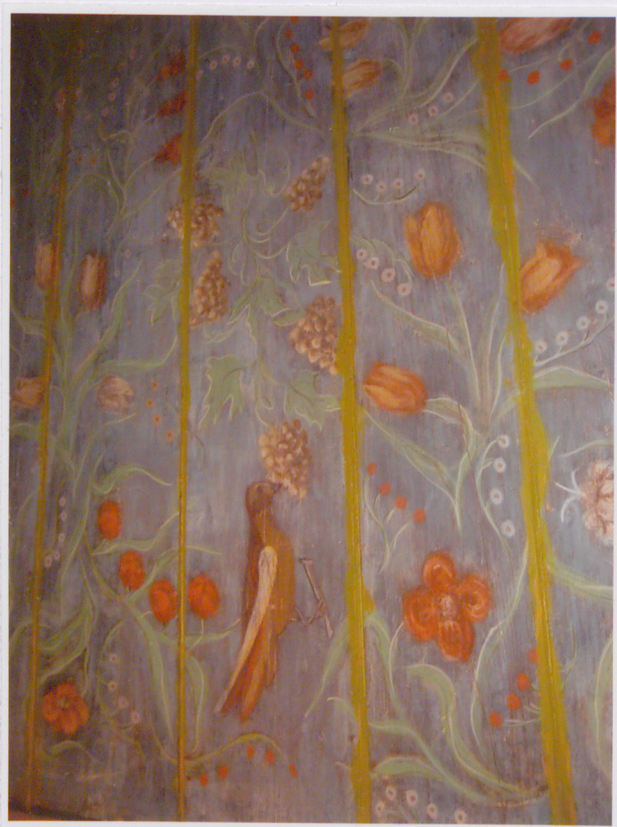
Stropy z XVIII-wiecznymi polichromiami: na parterze, w trakcie tylnym z przedstawieniem fauny i flory (kwiatów i ptaków) oraz na pierwszym piętrze, w trakcie frontowym z przedstawieniem ornamentu małżowinowego.

15. Parter, trakt tylny, fragment polichromowanego stropu;
16. jw.;
17. jw.;
18. I piętro, trakt frontowy, fragment polichromowanego stropu;
19. Parter, trakt frontowy, słupek początkowy i fragment balustrady schodów;

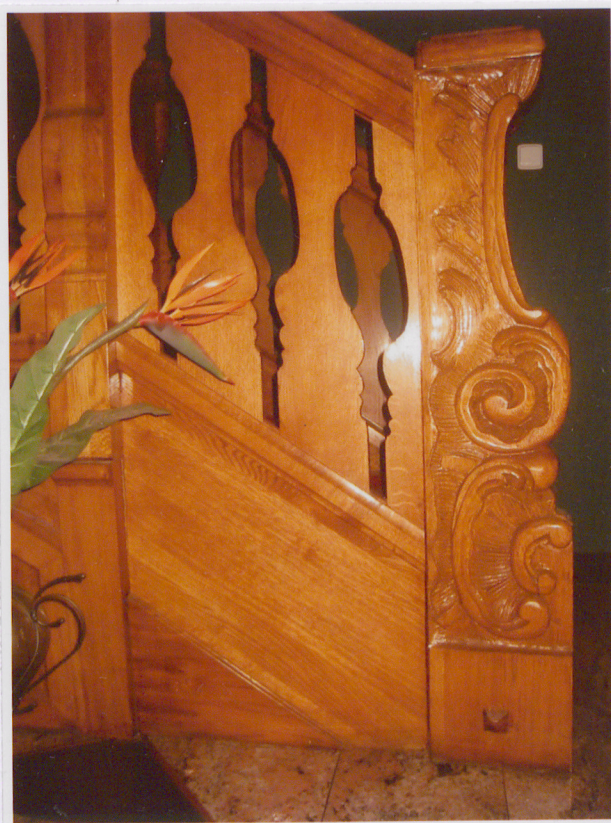
19.

Na parterze, w trakcie frontowym, wysoka sień ze stropem belkowo-wsuwkowym, częściowo polichromowanym. Schody w sieni z rzeźbiarsko opracowanym słupkiem poręczy (zastosowano ornament małżowinowy z kogucim grzebieniem). W trakcie tylnym niższa izba z polichromowanym stropem brusowym. Pierwotnie, w trakcie tylnym obok izby, po stronie północnej był przechód. W celu pozyskania dodatkowej przestrzeni rozebrano ściankę działową. Niewielkimi występami ze ścian w formie lizen i linią ułożoną z płytek marmurowych o kolorze czarnym, zaznaczono dla uczytelnienia granicę przebiegu ścianki. W kondygnacjach nadziemnych i poddaszu apartamenty i pokoje hotelowe. Do najciekawszych należy apartament na pierwszym piętrze w trakcie frontowym, z polichromowanym stropem belkowo-wsuwkowym.

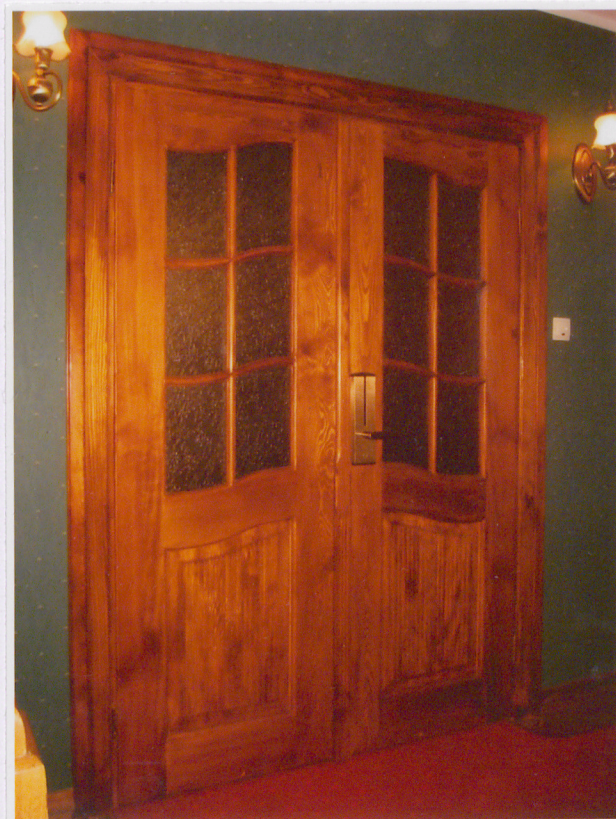
Stolarka drzwiowa: rokokowe, dwuskrzydłowe drzwi apartamentu na pierwszym piętrze, w trakcie frontowym;

20. I piętro, trakt frontowy, drzwi płycinowe, dwuskrzydłowe.
