Nr 2784 KUJAWSKO-  
POMORSKIE

1. Obiekt 341/4

KURNIK, OB. BUDYNEK BIUROWY nr 3  
w zespole folwarczym

L I P I E N I E K

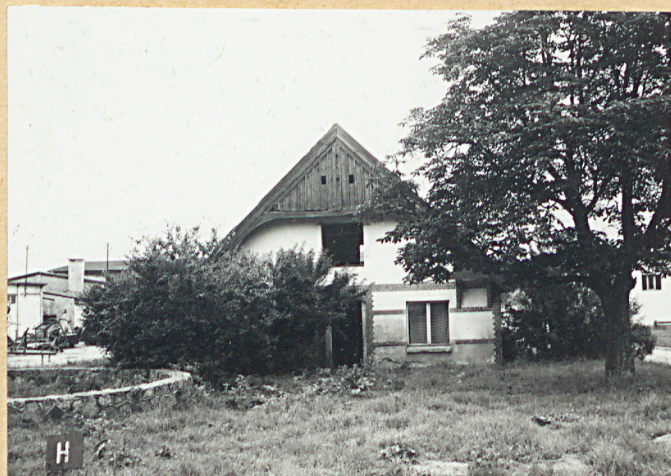
11. Zdjęcia, rzut, przekrój, sytuacja, orientacja

Bryła: zwarta, prosta. Budynek wolnostojący, parterowy, nakryty dachem dwuspadowym.

Elewacje: frontowa (płd.) - 3-osiowa, z wejściem pośrodku; elewacja tylna (płn.) - 2-osiowa; elewacje boczne - ślepe.

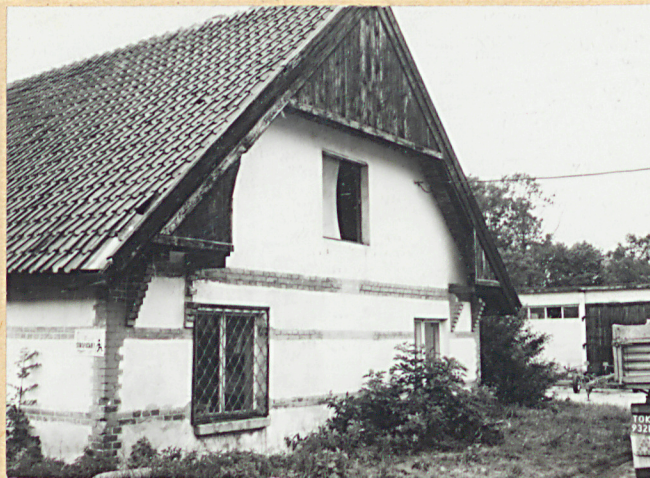
2

1. Elewacja pld. (frontowa)
2. " pln.
3. " wsch.
4. " zach.
5. Szczyt w elewacji pld.
6. Dolny fragm. konstrukcji szczytu w elewacji pln.
