1. Obiekt zabytkowy

Kamienica / ul. Małe Garbary 26 /

TORUŃ

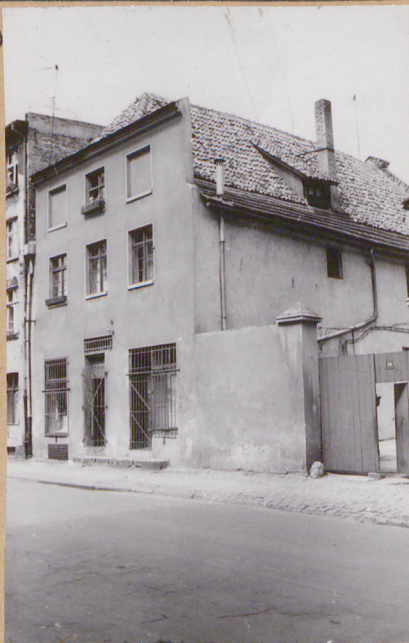
Widok z ul. Mała Garbany

Dom murewany, tynkowany, 2-kondygnacyjny, 3-osiowy. Elewacja frontowa zwieńczona jakoby by uproszczonym szczytem gotyckim w formie prostokąta, ponad którym widoczna część dachu krytego dachówką rymską. Od podwórza barokowy szczyt (XVIII w.) Stropy częściowo drewniane o skromnym profilu. Obiekt utrzymany w wschodniej części ulicy
