KAMIENICA

TORUŃ

ul. Wielkie Garbary 15
87-100 Toruń
Gerberstrasse

1. Miejscowość	2. Obiekt (nazwa jak w karcie)	3. Zawartość wkładki (nazwa obiektu lub materiału uzupełniającego)
TORUŃ	Kamienica ul. Wielkie Garbary 15	c.d. pkt. 12 i 13 oraz dokumentacja rysunkowa

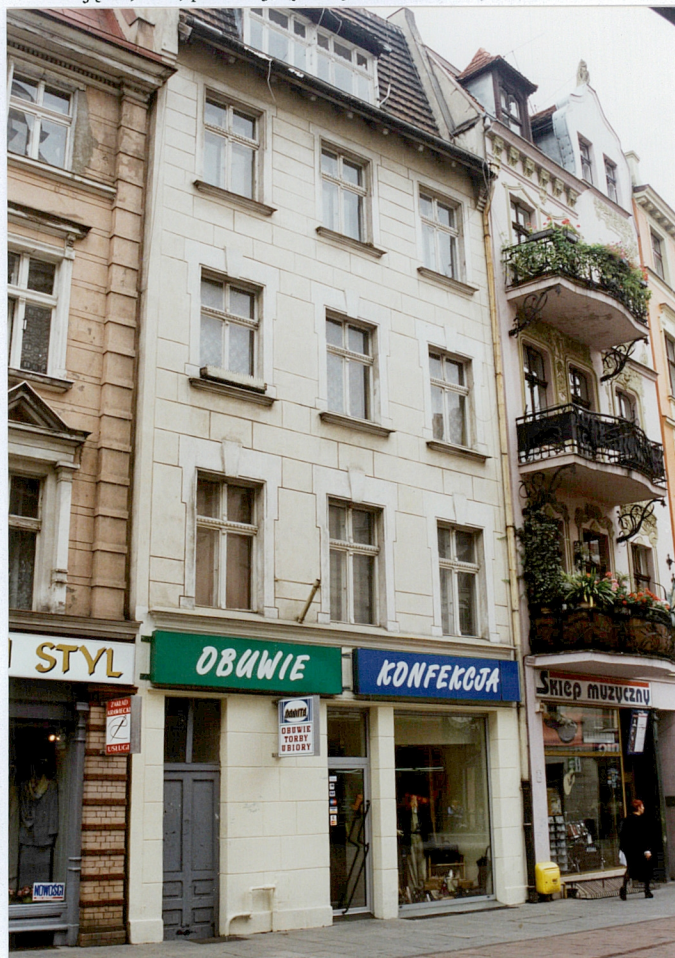
Fot. 1 – elewacja frontowa

Elewacja frontowa - trzyosiowa, poziom parteru oddzielony gzymsem od wyższych kondygnacji; całość elewacji zdobiona boniowaniem; otwory okienne obramione opaskami wykonanymi w grubości tynku. Klińce nad oknami 2 i 3 kondygnacji. Końcówki krokwi wraz z przypustnicami tworzą okap wsparty po bokach na konsolach ścian ogniowych; w partii dachu facjata ustawiona symetrycznie.

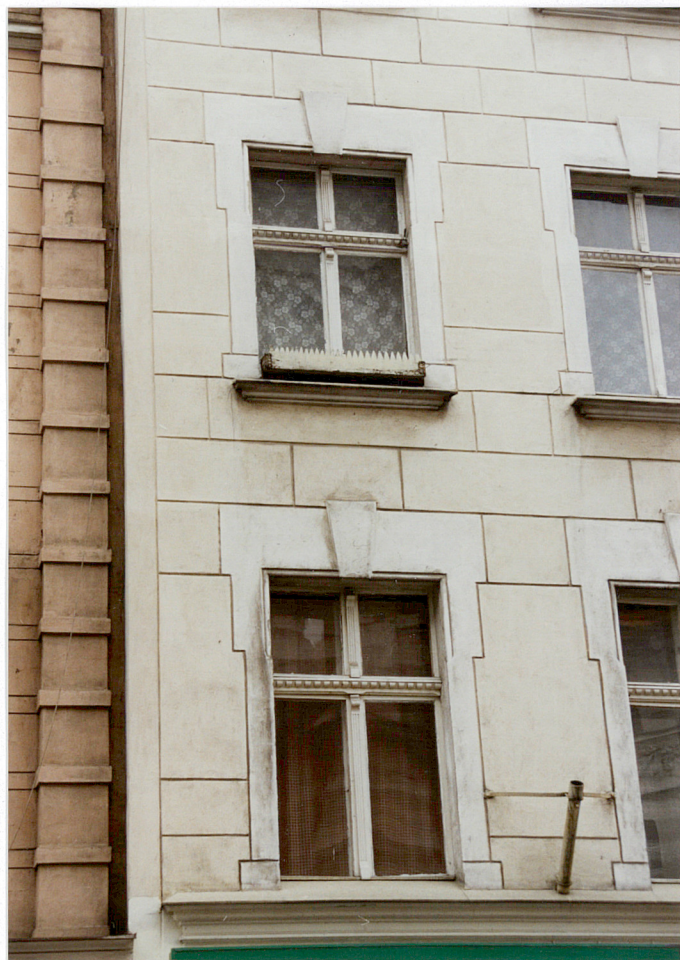
1.

Fot. 1 – Elewacja frontowa - fragment
Fot. 2 – Elewacja frontowa – okno I piętra.
Fot. 3 – Elewacja tylna.

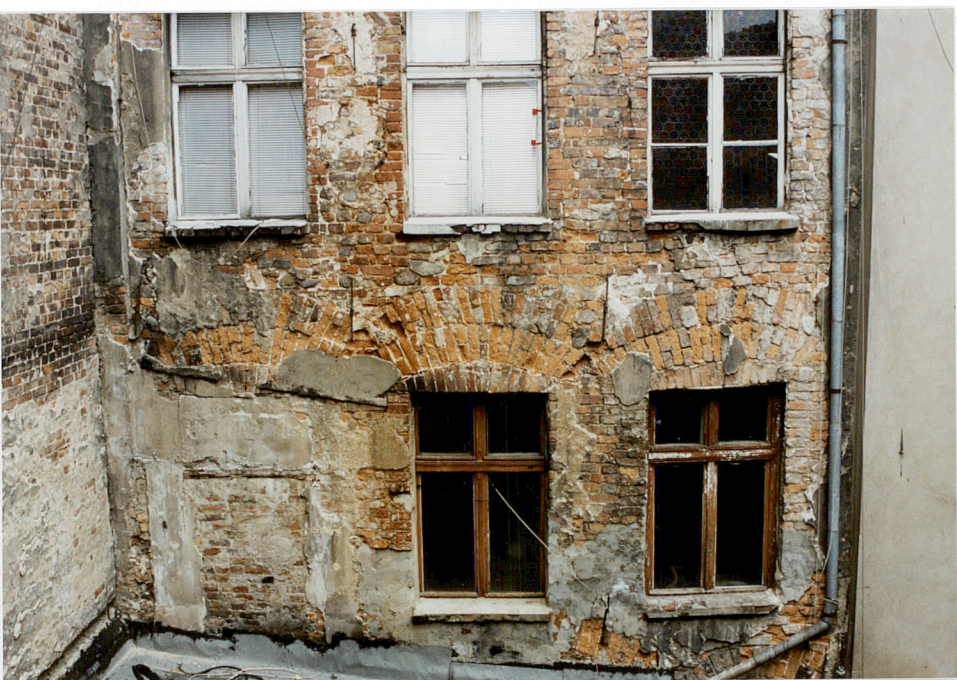
4.

Fot. 4 – Elewacja tylna – poziom I piętra.
 Fot. 5 – Elewacja tylna – poziom II i III piętra.
 Fot. 6 – Pivnica, trakt frontowy, ściana zachodnia.

Elewacja tylna - pozbawiona wystroju architektonicznego i tynku, trzyosiowa. Nad otworami okiennymi 2 kondygnacji widoczne podwójne łuki odciążające. Elewację wieńczy prosty dwuuskokowy gzyms.

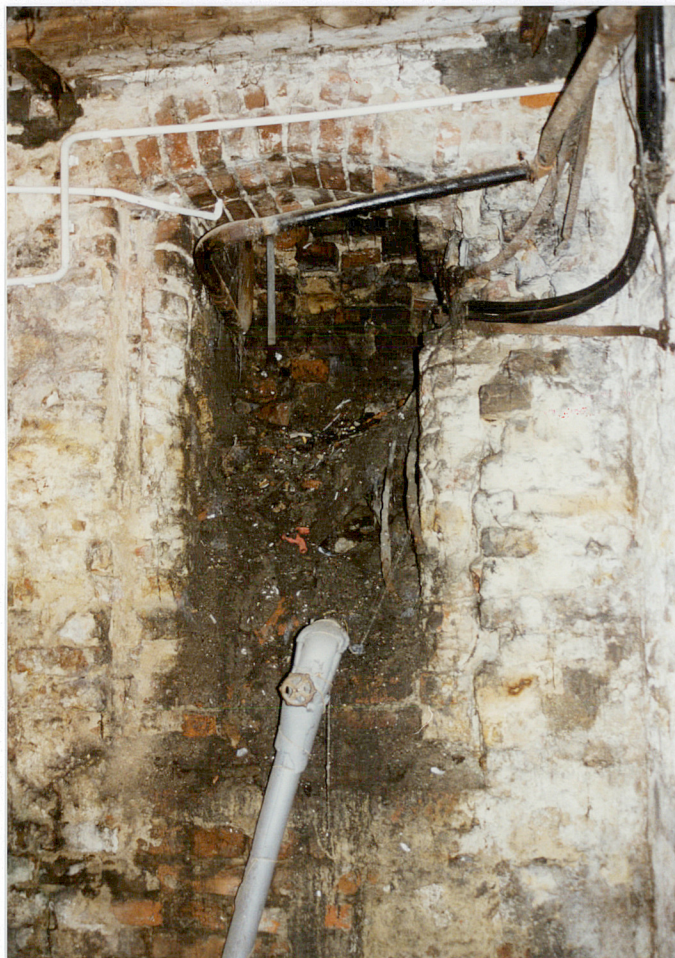
7.

Fot. 7 – Piwnica, trakt frontowy, narożnik pn-wsch.
Fot. 8 – Piwnica, trakt frontowy, ściana wschodnia.
Fot. 9 – Piwnica, trakt frontowy, strop belkowy.

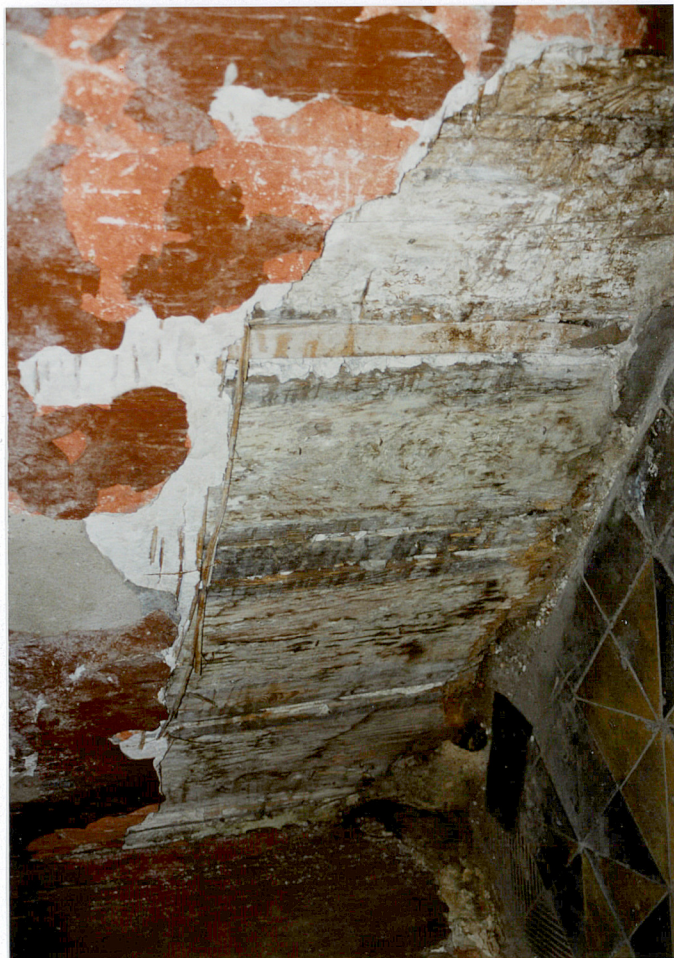
10.

Fot. 10 – Parter, przechód, trakt tylny, fragment drewnianej ścianki.

Ściany – murowane z cegły pełnej, palonej, na zaprawie wapiennej w układzie wendyjskim (w części piwnic); otynkowane od zewnątrz i wewnątrz; ściana w przechodzie w tylnym trakcie parteru – drewniana; w piwnicy oraz na parterze pod schodami drewniane ścianki działowe.

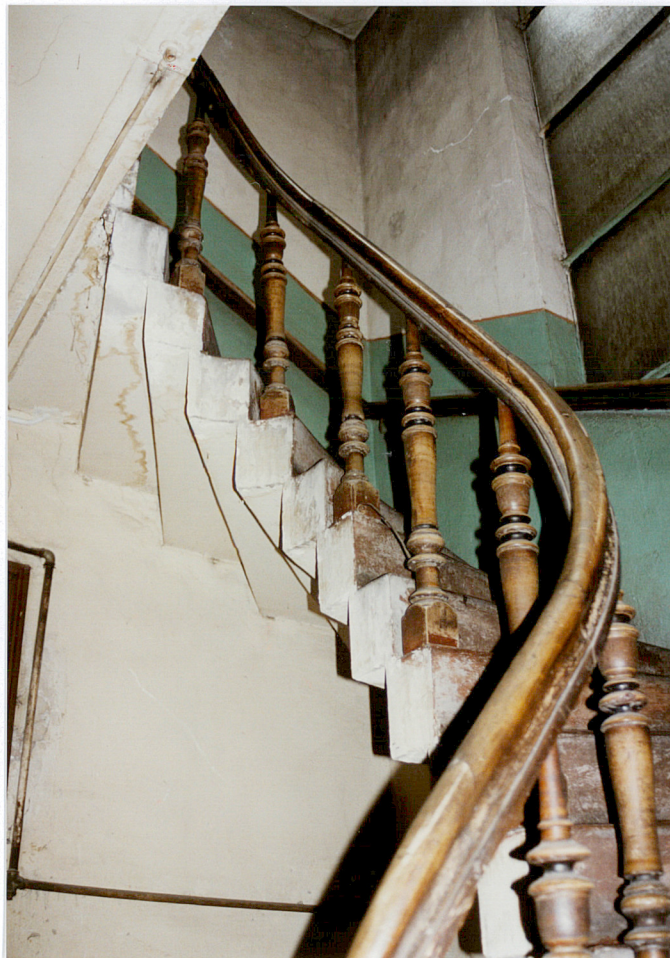
11.

Fot. 11 – Klatka schodowa.

Schody – w klatce schodowej schody masywne, półkręcone, z zachowaną balustradą tralkową oraz przyścienną drewnianą poręczą; w zejściu do piwnicy drewniane, zabiegowe, policzkowe, z prostą balustradą.

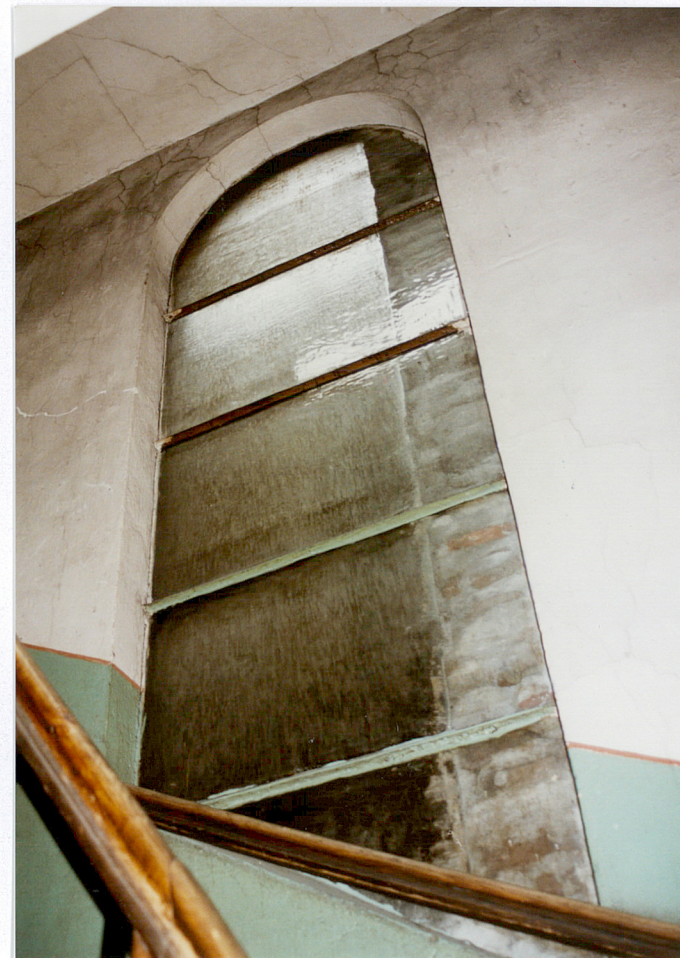
12.

Fot. 12 – Klatka schodowa, okno ze świetlika.

Otwory okienne – wszystkie otwory okienne o wykroju prostokątnym, z wyjątkiem okien na klatkę schodową ze świetlika – o wykroju łuku pełnego,

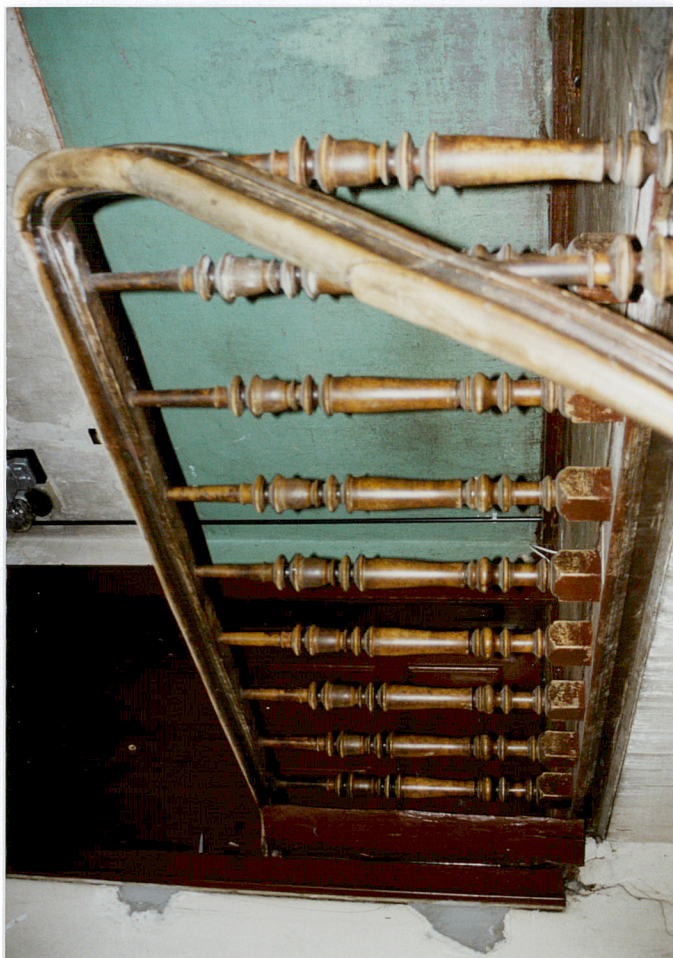
13.

Fot. 13 – Klatka schodowa, balustrada tralkowa.
Fot. 14 – I piętro, trakt frontowy, drzwi 2-skrzydłowe z supraportą.
Fot. 15 – II piętro, trakt frontowy, drzwi 2-skrzydłowe.

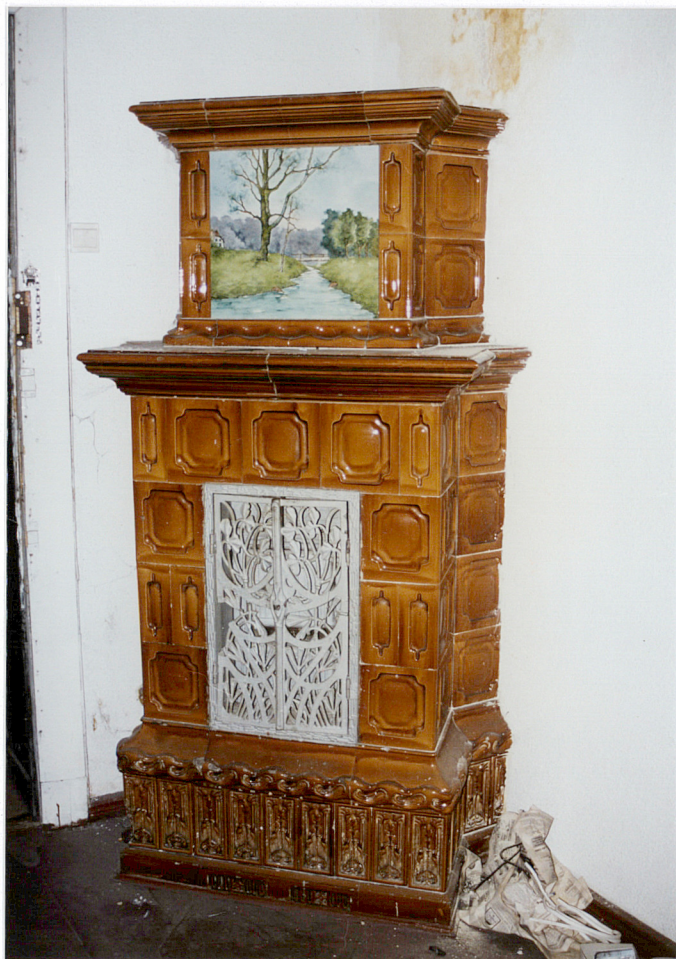
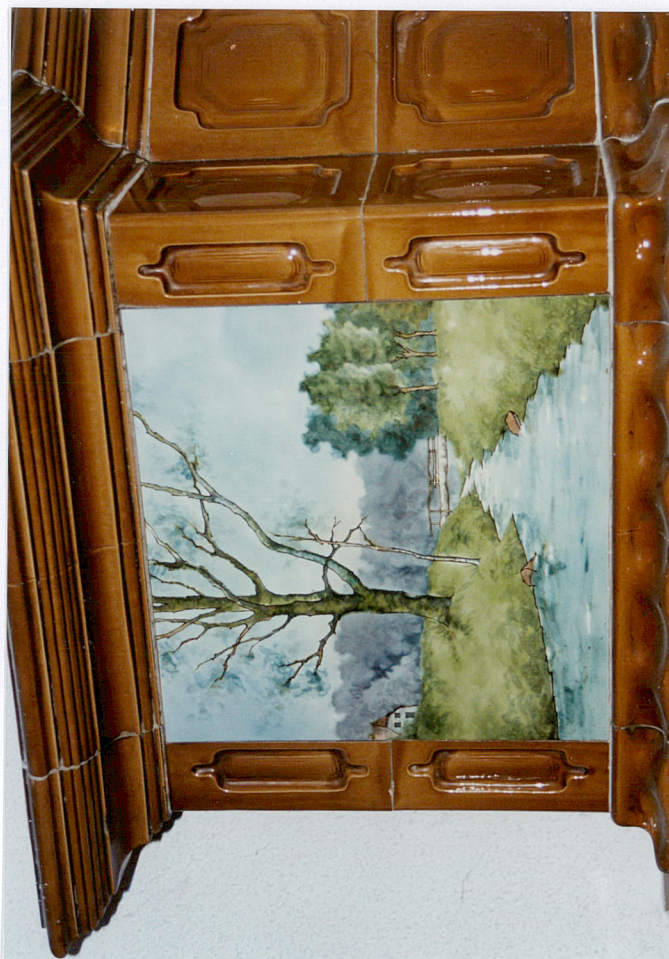
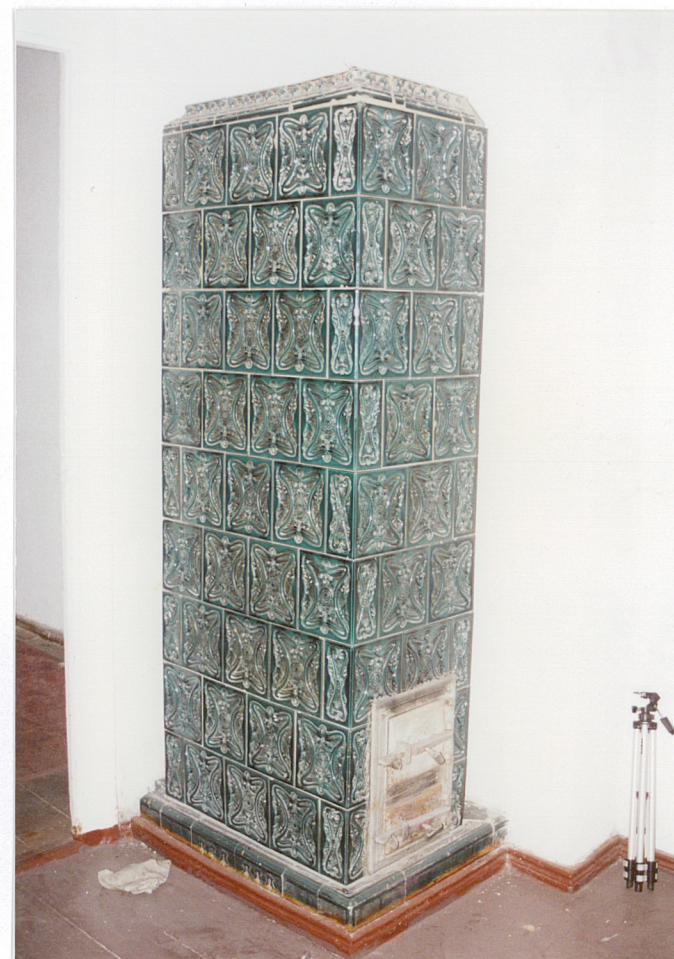
Fot. 16 – I piętro, trakt frontowy, piec kaflowy.
Fot. 17 – I piętro, trakt frontowy, piec kaflowy, fragment.
Fot. 18 – I piętro, trakt frontowy, piec kaflowy.

W pomieszczeniach mieszkalnych przedniego traktu 2, 3, 4 kondygnacji zachowane piece kaflowe z 1905 r oraz 2-skrzydłowe drzwi przejściowe między pokojami przedniego traktu.

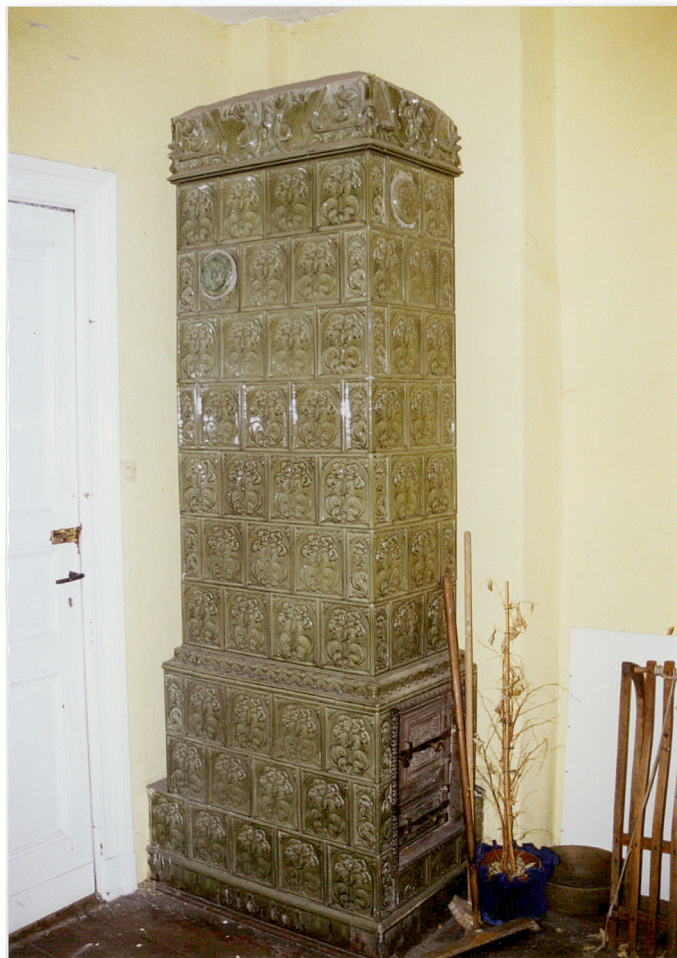
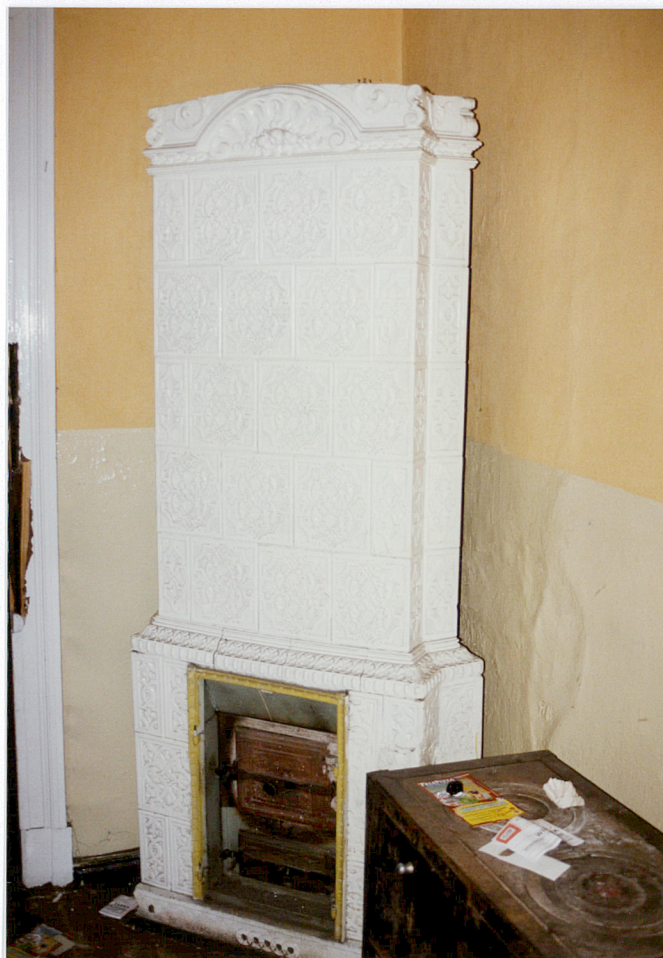
Fot. 19 – II piętro, trakt frontowy, piec kaflowy.
Fot. 20 – II piętro, trakt frontowy, piec kaflowy.
Fot. 21 – III piętro, trakt frontowy, piec kaflowy.
