1. Obiekt zabytkowy

Kamienica - ul. Królowej Jadwigi 10

TORUŃ 4683

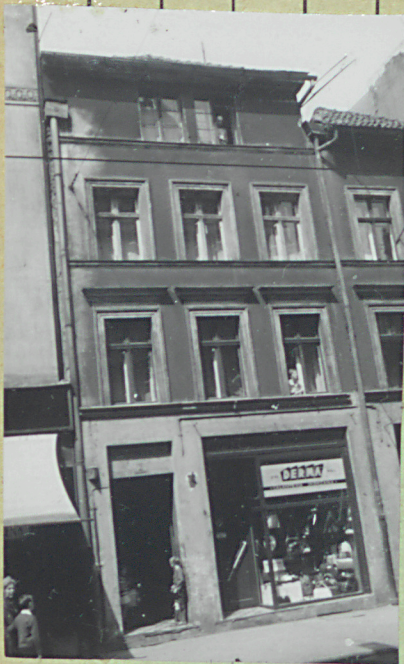
nematyczny, uwagi opisowe, fotografia

Obiekt usytuowany 4 pñm. pierzei ulicy.  
Wzniesiony na rzucie prostokąta. Murowany, tynko-  
wany, kryty dwuspadowym dachem ceramicznym.  
Wnętrze zachowało bardzo niewielkie relikty pier-  
wotnego ukształtowania.  
Elewacja frontowa trójosiowa, 4 części dolnej zu-  
pełnie przebudowana, 4 części górnej podzielona  
gzymsami i rozczłonkowana prostokątnymi  
otworami okiennymi 4 klasycystycznych opaskach.  
Fasadę wieńczy prosty szczyt zastępujący  
dach.
