1. Obiekt

621/2
**BUDYNEK MIESZKALNY DYREKTORA
I BIBLIOTEKA KRÓLEWSKIEGO GIMNAZJUM EWANGELICKIEGO
(KÖNIGLICHES EVANGELISCHES GYMNASIUM),
TZW. BUDYNEK POMOCNICZY,
OB. LICEUM OGÓLNOKSZTAŁCĄCE NR I IM. M. KOPERNIKA**

TORUŃ

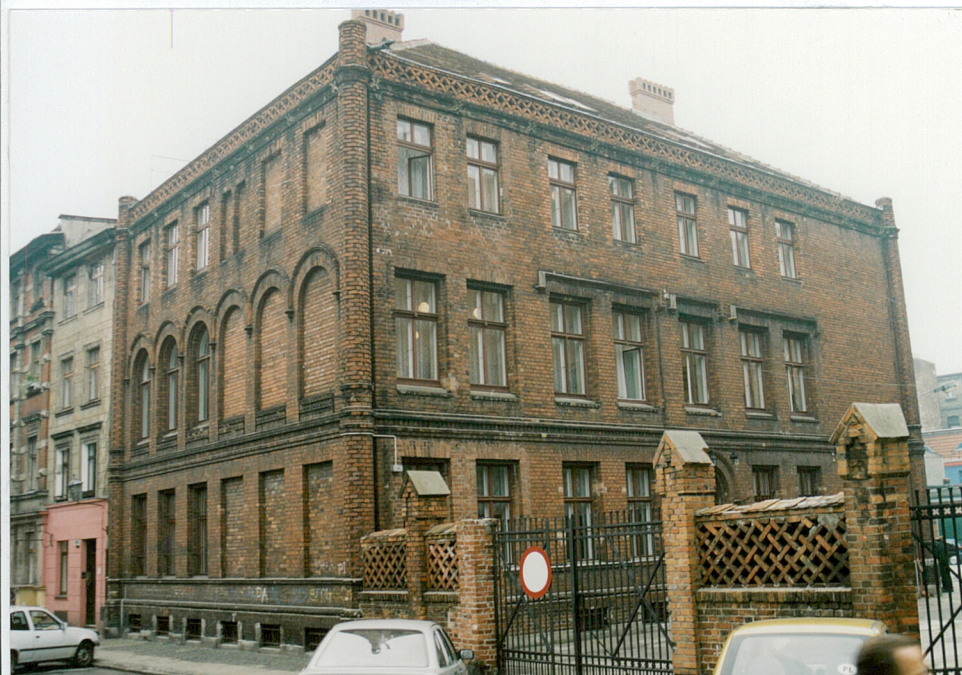
Fot. 1 – elewacja frontowa

Elewacja frontowa - północna – gładka, bez dekoracji architektonicznej, niesymetryczna, część zachodnia bez otworów okiennych; okna I p. w części środkowej zamknięte gzymsem o załamaniu prostokątnym; portal wejściowy ujęty od góry półkolistym gzymsem o profilu wałkowym, wspartym na konsolach.

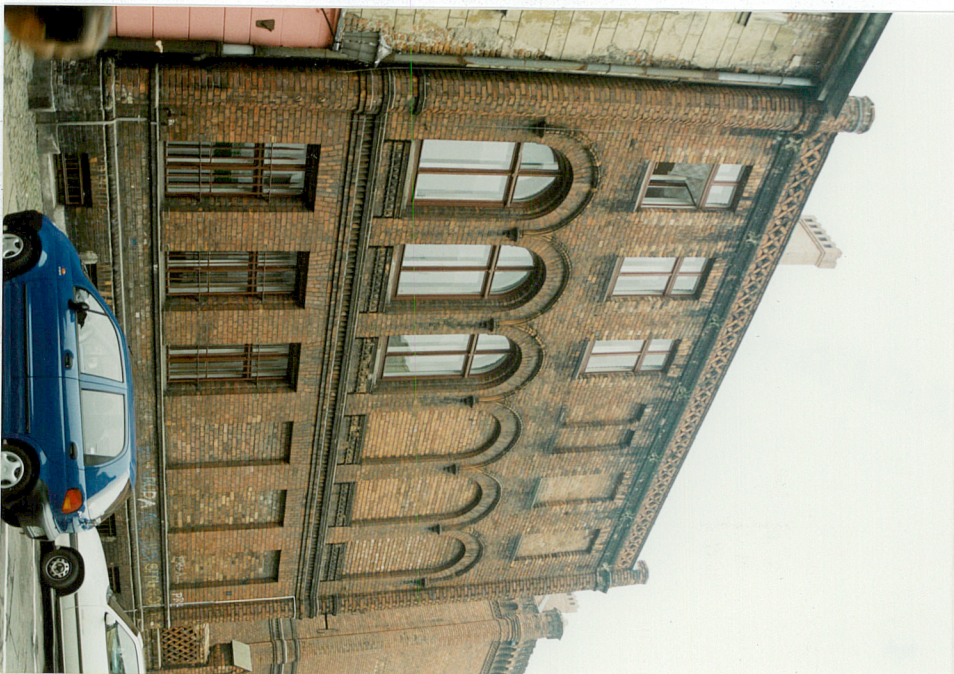
Elewacja wschodnia – symetryczna, z półkolistie zamkniętymi oknami I p. przy czym trzy z nich w części północnej elewacji zamurowane; zwieńczenie okien I p. w formie połączonych ze sobą półkolistych gzymsów wspartych na konsolach, pod parapetami okien fryz z wypukłych cegieł.

Fot. 1 – Elewacja wschodnia
Fot. 2 – Elewacja północna i zachodnia
Fot. 3 – Elewacja zachodnia

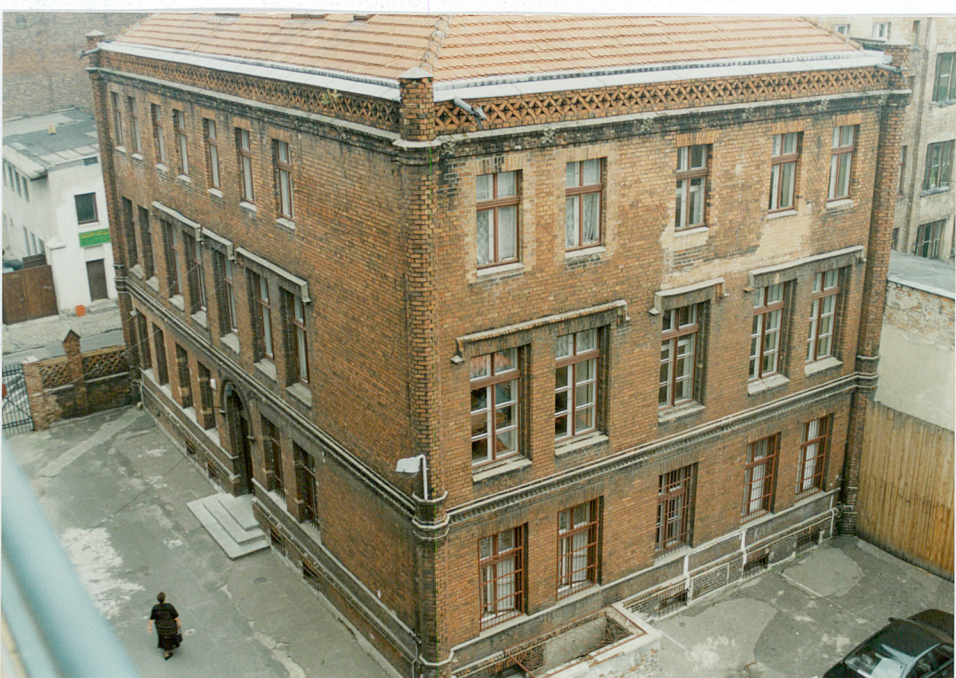
2

Elewacja zachodnia – symetryczna, otwory okienne na I p. zwieńczone prostym gzymsem załamanym w dół na końcach,

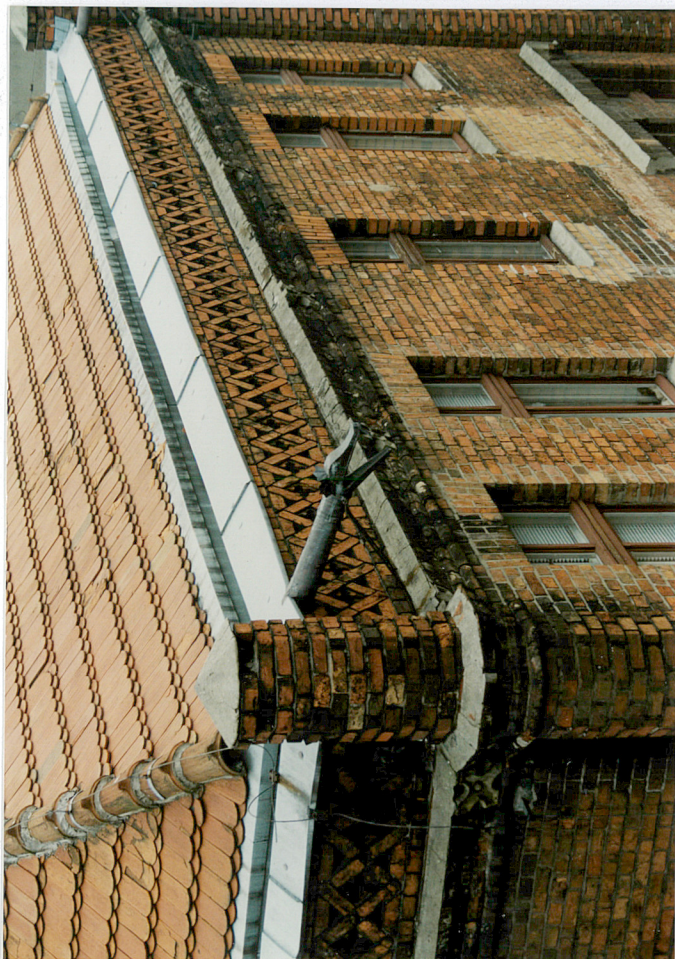
Budynek szkoły jest trzykondygnacyjny ze strychem, podpiwniczony. Stanowi zwartą bryłę. Naroża ścian wzmocnione wielobocznymi kolumnami ze sterczynami. Dach budynku czterospadowy, z wyraźnie zaznaczonymi kominami. Szkoła stoi w pierzei zabudowy ul. Małe Garbary i przylega ścianą południową do sąsiednich budynków.

Fot. 4 – Narożnik pn-zach.
 Fot. 5 – Drzwi frontowe
 Fot. 6 – Drzwi wahadłowe w sieni

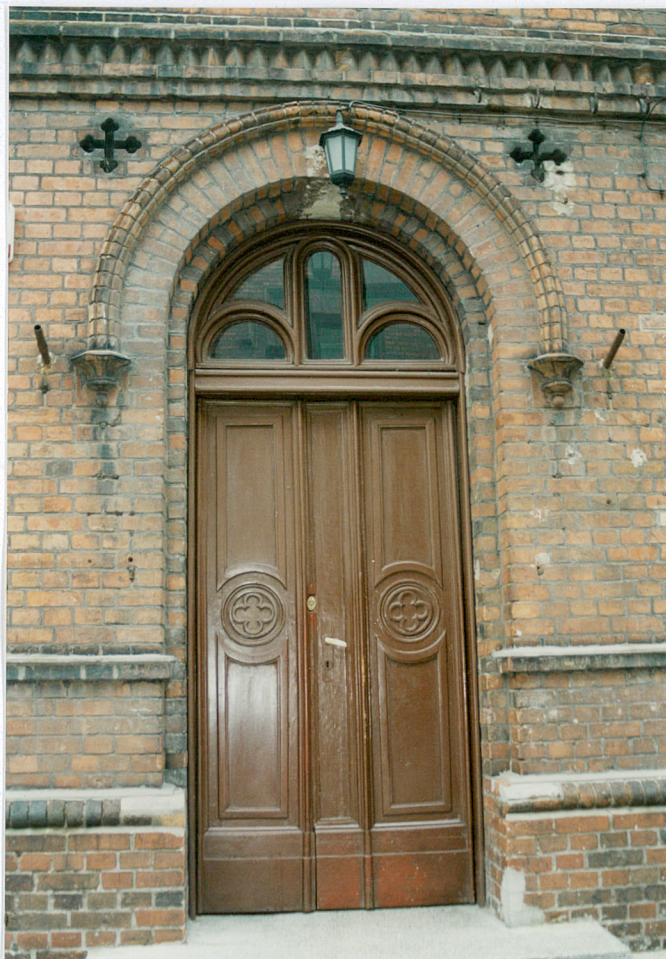
5

Stolarka drzwiowa – drzwi wejściowe ramowo plicinowe, 2-skrzydłowe z przeszklonym nadświetłem, drzwi wewnętrzne ramowo-plicinowe z ościeżnicami, drzwi do hallu wahadłowe, przeszklone z nadświetłem.

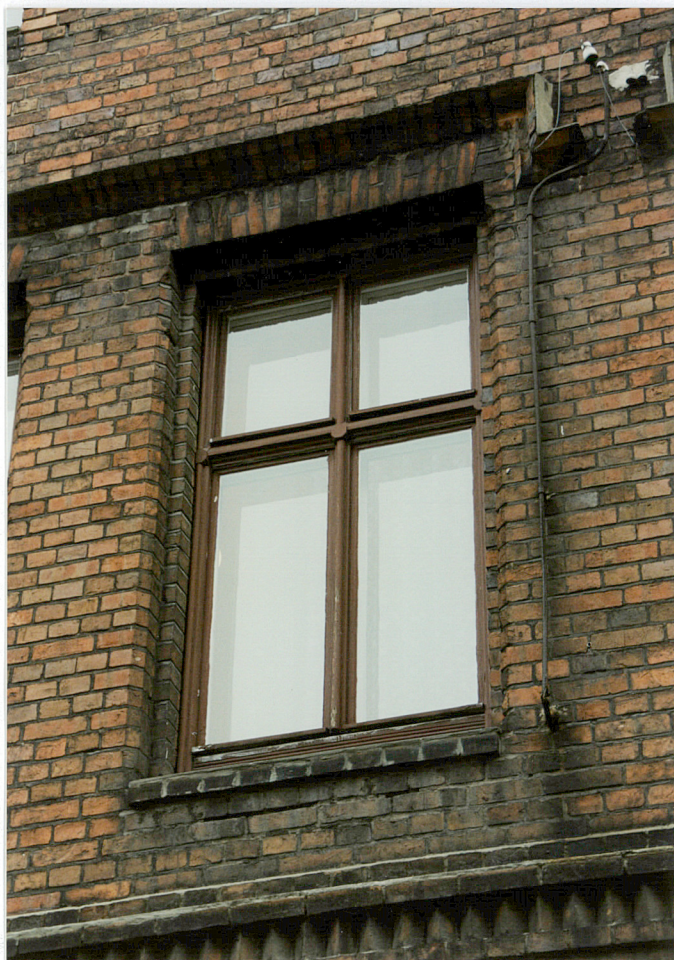
Stolarka okienna – skrzynkowa i zespolona, ze ślimieniem przechodzącym, dolne kwatery ze szprosami i stałym krzyżem okiennym, za wyjątkiem okien II p., gdzie występuje listwa przymykowa; w dachu okna połaciowe.

Fot. 10 – Elewacja północna - okno
