1. Obiekt zabytkowy

Kamienica - ul. Królowej Jadwigi 16

TORUŃ

XV (?) XIX / XX

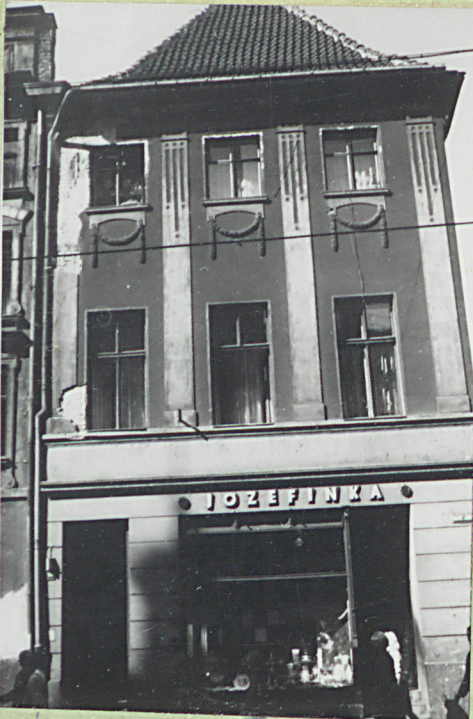
Obiekt usytuowany w pln. pierzei ulicy, na działce narożnej graniczącej z ul. Mate Garbary. Wzniesiony na murze prostokąta przy użyciu murów gotyckiej zabudowy (wętek gotycki widoczny w miejscach ubytku tynku), murowany, tynkowany, nakryty dachem czterospadowym. Wzniesie zachowało szereg elementów pierwotnego rozplanowania. Fasada główna, w dolnej części boniowana. W części górnej podzielona na trzy osie pilastriami z modernistyczną dekoracją.
