1. Obiekt zabytkowy

Kamienica - ul. Żeglarska 5

TORUŃ

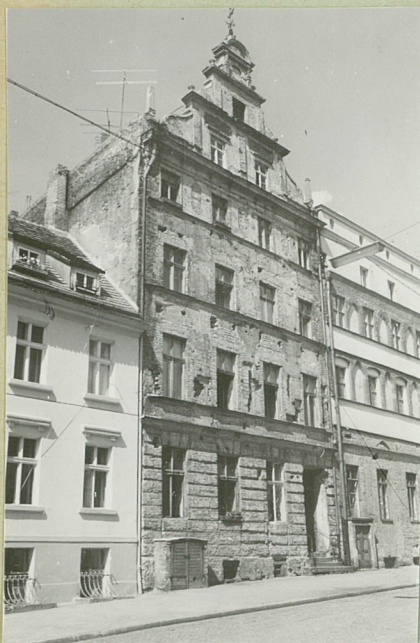
## 31. Szkic sytuacyjny, plan schematyczny, uwagi opisowe, fotografia

Obiekt usytuowany w zach. pierzei ulicy wzniesiony na planie prostokąta. Wnętrze zachowało mimo licznych przebudów dużo elementów dawnego układu oraz liczne ślady gotyckich węzł i łuków. Elewacja przednia zawiera dużo relikwii dawnego, bardzo bogatego rozstrawiania - kamienne gzymsy profilowane węzł i strony okienne murowane z użyciem cegły glazurowanej. Elewacja podkrośowa XVIII-wieczna, bez wartości jako budość, zawiera jednak fragment pierwotnej elewacji gotyckiej z cegłą glazurowaną i fragmentem profilu w formie wałka.

wymaga prac budowlano-konserwators.
