KAMIENICA, NAST. SPICHLERZ, OB. BIBLIOTEKA

XIV w., XVIII w.,  
XIX w.,  
rew. 3 ćw XX w.

T O R U Ń

ul. Szczytna 13  
87-100 Toruń  
nr hipoteczny

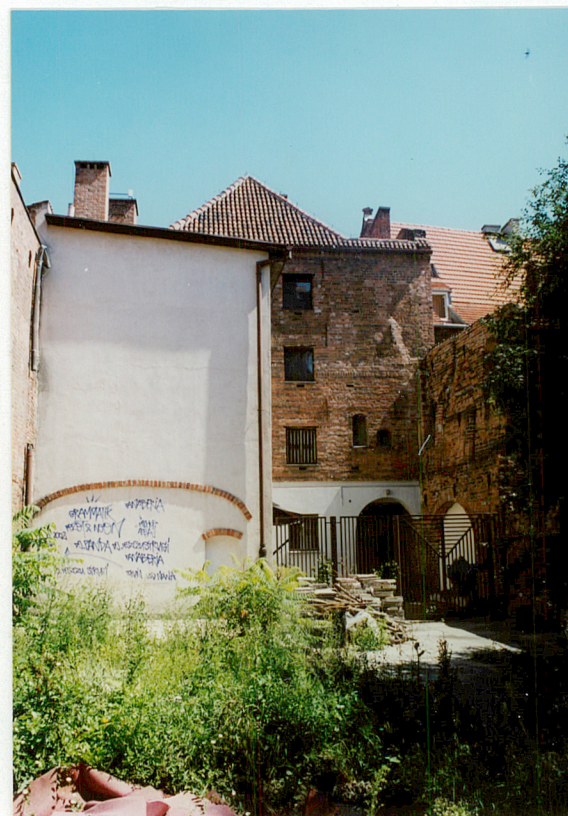
1. Toruń, ul. Szczytna 13. Elewacja wschodnia (frontowa). Widok ogólny.
2. Toruń, ul. Szczytna 13. Elewacja wschodnia (frontowa). Widok ogólny.
3. Toruń, ul. Szczytna 13. Elewacja zachodnia wraz oficyną. Widok ogólny.

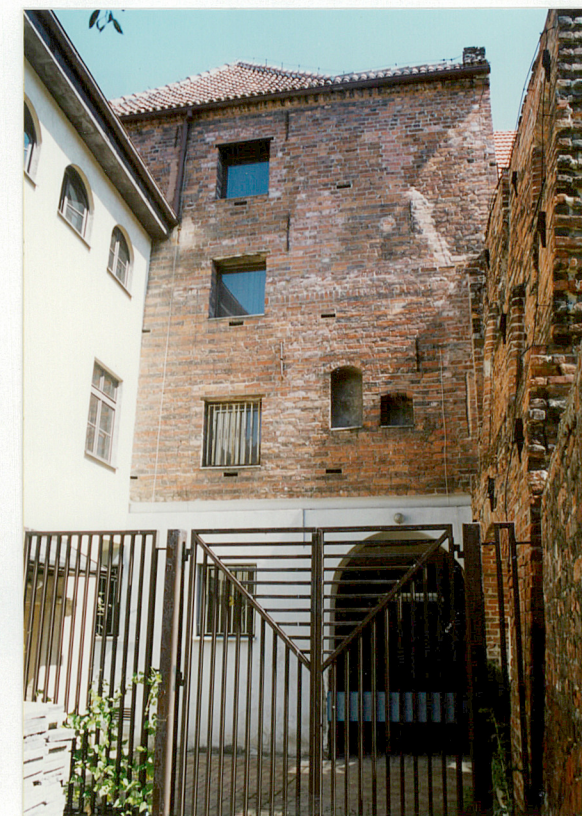
4. Toruń, ul. Szczytna 13. Elewacja zachodnia. Widok ogólny.
5. Toruń, ul. Szczytna 13. Elewacja zachodnia. Oficyna - widok ogólny.
6. Toruń, ul. Szczytna 13. Mur graniczny z posesją nr 11.

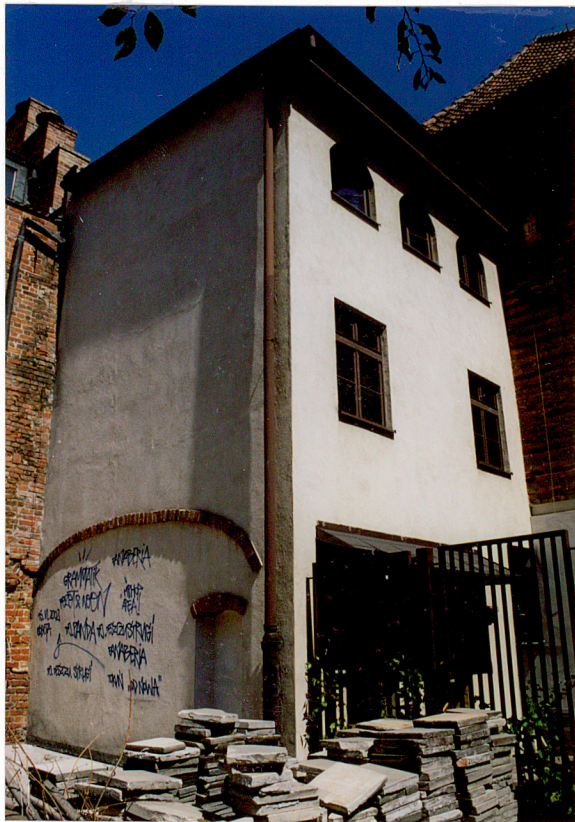
5.

- **Oficyna** - trójkondygnacyjna, przykryta dachem pulpitowym, w całości otynkowana. W elewacji południowej otwory: w I kondygnacji zadaszone drzwi i prostokątne okno, w II dwa prostokątne okna, w III trzy okna przekryte łukiem odcinkowym. Stolarka okienna drewniana krosnowa, w I i II kondygnacji dwupoziomowa dwudzielna ze słupkiem pozornym i przesuniętym ku górze stałym ślemieniem, w III kondygnacji dwudzielna ze słupkiem pozornym. Okna ze szczebliną pojedynczą. Drzwi w konstrukcji ramowo-płycinowej. W oficynie umieszczono windy.

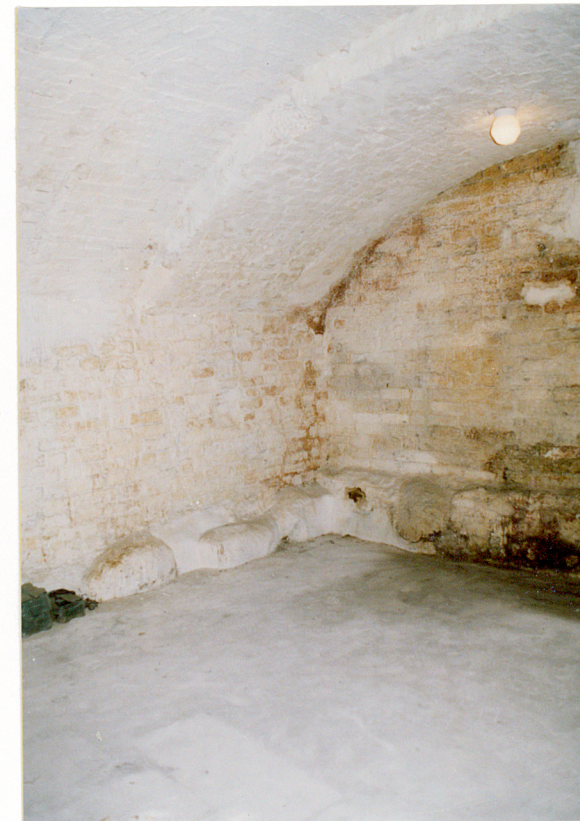
- **Ściany** - Fundamenty wykonane z kamieni polnych, częściowo widoczne w piwnicy. Ściany murowane z cegły ceramicznej pełnej, na zaprawie wapiennej, częściowo otynkowane. W piwnicy, na elewacji tylnej oraz w przejeździe bramnym widoczny watek cegieł wendyjski, na elewacji frontowej zaś gotycki (polski). Na ścianie południowej przejazdu bramnego wnęki gotyckie: po stronie zachodniej dwie duże przekryte łukiem koszowym, po wschodniej wnęka biforyjna z kształtek ceglanych - dwie powstałe przez podział „kolumnienka” wnęki przekryte są trójlistnie. Otynkowana tylko elewacja tylna, do wysokości I kondygnacji. Ściany działowe murowane z cegły ceramicznej pełnej, na zaprawie wapiennej i cementowej. Oficyna murowana z cegły ceramicznej pełnej na zaprawie cementowej, współczesna, w całości otynkowana.

7. Toruń, ul. Szczytna 13. Piwnica. Sklepienie kolebkowe na gurtach. Widoczny fundament kamienny.
8. Toruń, ul. Szczytna 13. Piwnica. Sklepienie kolebkowe na gurtach.

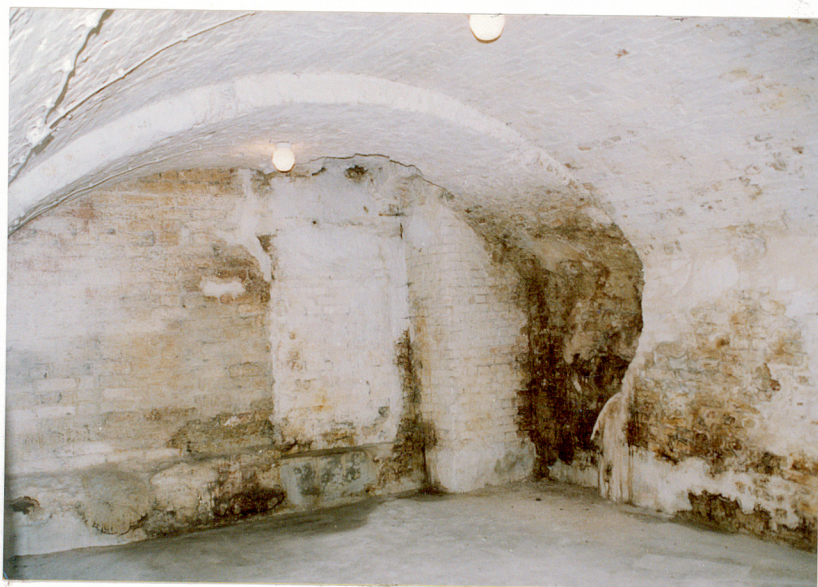
8.

- **Sklepienia i stropy** - W piwnicy w części sklepienie kolebkowe, w części sklepienie odcinkowe wsparte na łękach opartych na flarach, gdzie pola sklepień przecinają gurdy schodzące się na tychże łękach. Na pozostałych kondygnacjach stropy współczesne żelbetowe. Nad przejazdem bramnym strop żelbetowy pozorujący belkowy.

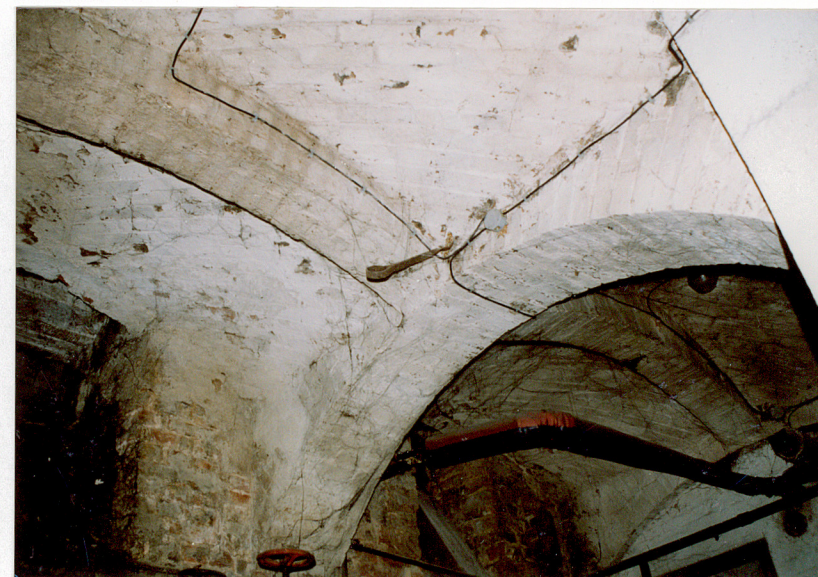
9. Toruń, ul. Szczytna 13. Piwnica. Sklepienie krzyżowe na gurtach.
10. Toruń, ul. Szczytna 13. Piwnica. Sklepienie kolebkowe na gurtach.
11. Toruń, ul. Szczytna 13. Piwnica. Sklepienie kolebkowe na gurtach.

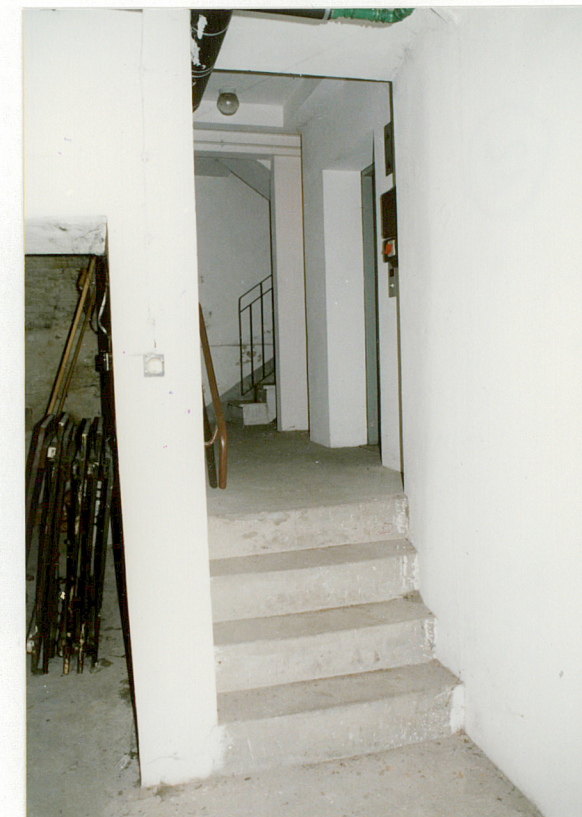
12. Toruń, ul. Szczytna 13. Piwnica. Schody na I kondygnację.
13. Toruń, ul. Szczytna 13. I kondygnacja. Wnęki w ścianie południowej przejazdu bramnego.

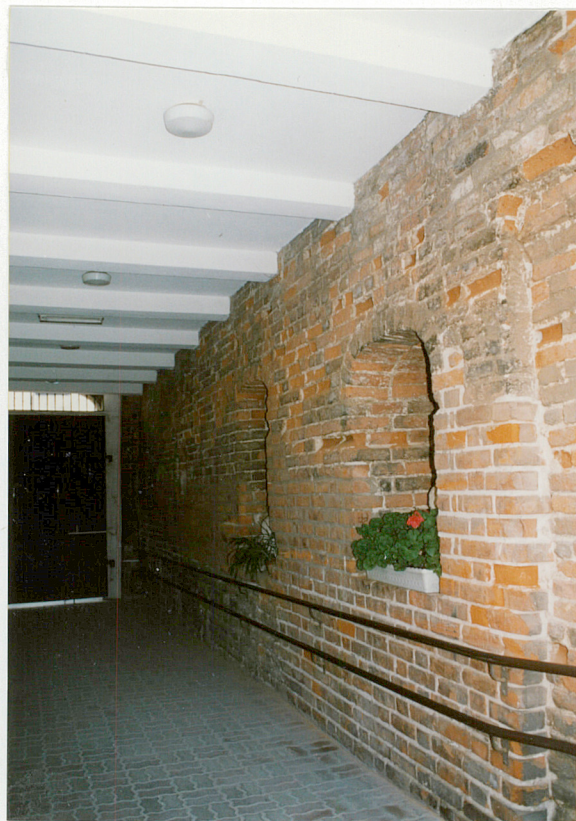
13.

Z okresu gotyckiego zachowały się: piwnice, mury obwodowe, wnęki w przejeździe oraz kamienne, profilowane ościeża przejazdu bramnego od strony ulicy.

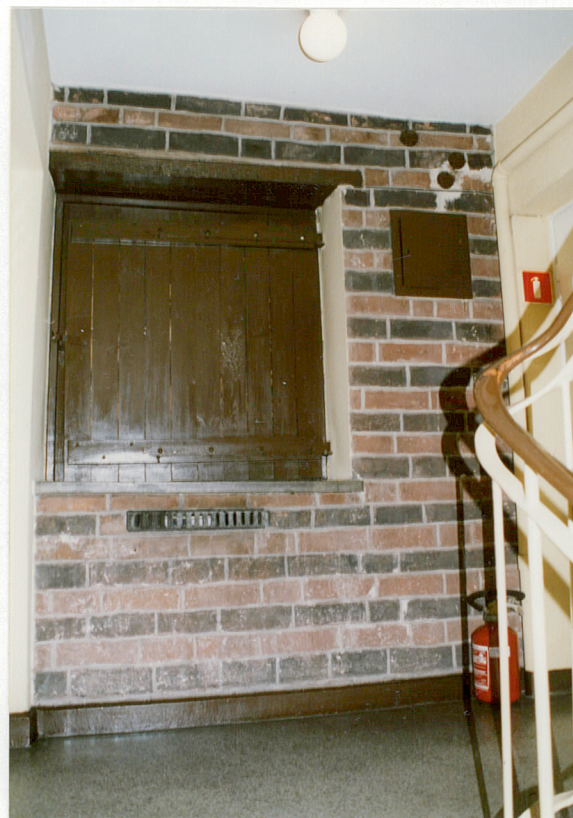
14. Toruń, ul. Szczytna 13. I kondygnacja. Wnęki w ścianie południowej przejazdu bramnego.
15. Toruń, ul. Szczytna 13. III kondygnacja. Okno i ściana zachodnia na klatce schodowej.

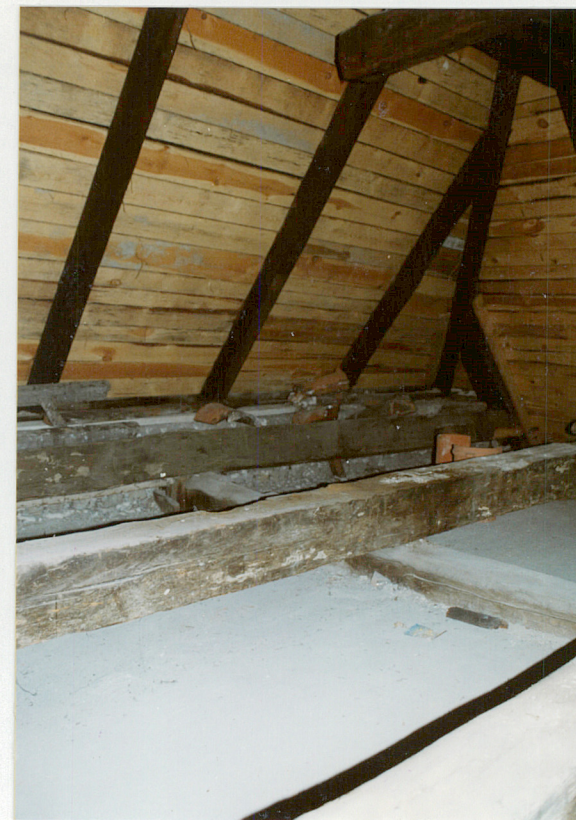
- **Wieżba dachowa** - drewniana, krokwiowo-jętkowa, z jednym poziomem jętek. Dach czterospadowy. W konstrukcji wieży widoczne dodatkowe słupy i stężenia poprzeczne, do których zamocowany jest dźwig - kołowrót z wałem drewnianym, datowany na XVIII wiek. Połączenia ciesielskie elementów konstrukcji na kołki drewniane.

16. Toruń, ul. Szczytna 13. Wieżba dachowa. Fragment.
17. Toruń, ul. Szczytna 13. Wieżba dachowa. Fragment.
18. Toruń, ul. Szczytna 13. Strych. Konstrukcja wsporcza kołowrotu dźwigu.

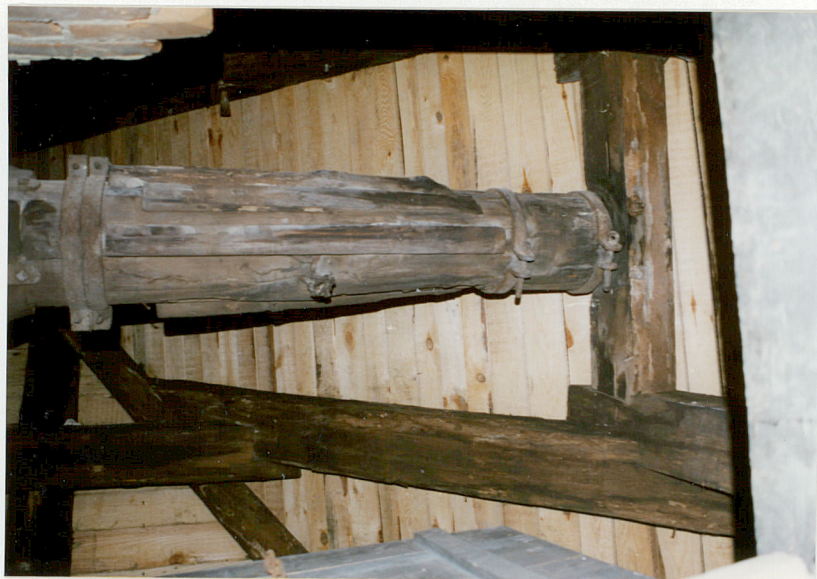
W kondygnacji strychowej budynku zachował się dźwig towarowy z tego czasu.

19. Toruń, ul. Szczytna 13. Strych. Wał kołowrotu dźwigu.
20. Toruń, ul. Szczytna 13. Strych. Wał kołowrotu dźwigu.
21. Toruń, ul. Szczytna 13. Strych. Koło kołowrotu dźwigu.

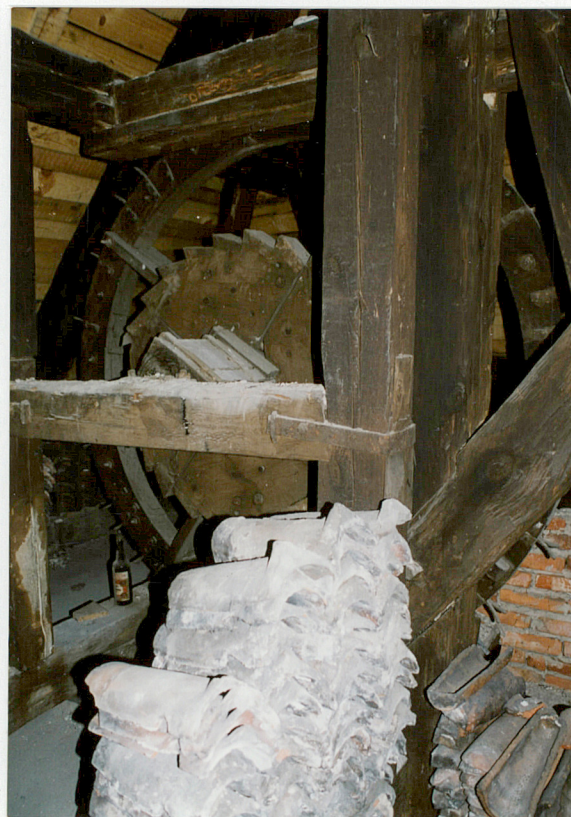
22. Toruń, ul. Szczytna 13. Strych. Kołowrót dźwigu.
