BUDYNEK MIESZKALNY

2. Czas powstania
XIV w., 1863

T O R U Ń

ul. Szczytna 14

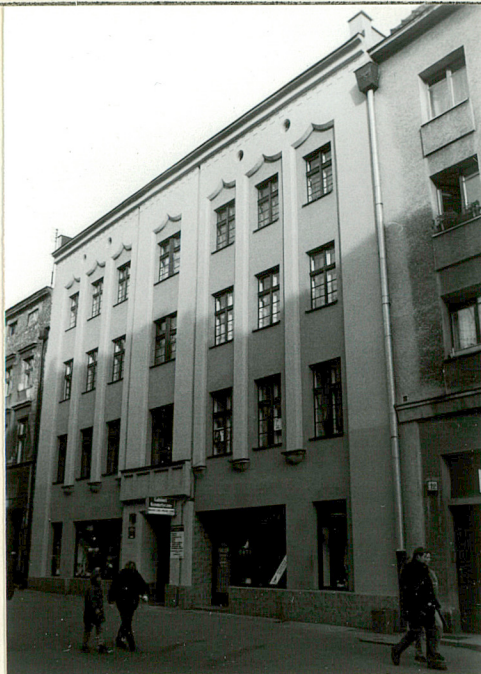
Elewacja frontowa

Elewacja frontowa siedmioosiowa, na cokole symetryczna, z wejściem głównym usytuowanym na osi środkowej. Podziały poziome wyznaczone przez otwory okienne oraz kostkowy gzyms podokapowy. Podziały wertykalne wyznaczone przez lizeny międzyokienne na konsolkach, podcięte powyżej parteru i połączone łukiem kotarowym powyżej czwartej kondygnacji. Ponad lizenami znajdują się okrągłe okienka poddasza. Lizeny po bokach elewacji oraz ujmujące środkową oś dwukrotnie szersze, rozpoczynające się na poziomie przyziemia. Krawędzie lizen i łuków kotarowych profilowane. Ponad głównym wejściem pseudobalkon o formie murowanej balustrady z prostokątnymi płycinami. Elewacja tylna 5 - cio osiowa, na osi środkowej wyjście na podwórze. Podziały poziome wyznaczone przez otwory okienne, w kondygnacji poddasza okienka zdwojone. Elewacja oficyny północnej 4 - osiowa, z wejściem na osi najdłuższego boku. Elewacja oficyny południowej jednokondygnacyjna z wejściem pośrodku, z lewej strony wejścia, zejście do piwnicy. Otwory okienne zamurowane.

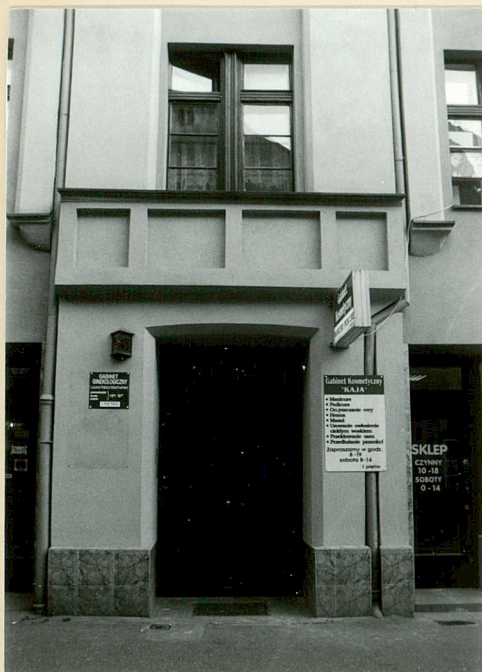
Wejście główne

Stolarka drzwiowa drewniana, w większości oryginalna. Drzwi zewnętrzne główne dwuskrzydłowe, ramowo - płycinowe, płyciny zewnętrzne profilowane, nadświetle stałe, szklone w szczeblinach pionowych. Drzwi zewnętrzne elewacji tylnej, dwuskrzydłowe, ramowo - płycinowe, przeszkłone w górnej części skrzydeł. Drzwi zewnętrzne oficyny północnej i południowej jednoskrzydłowe, ramowo płycinowe.

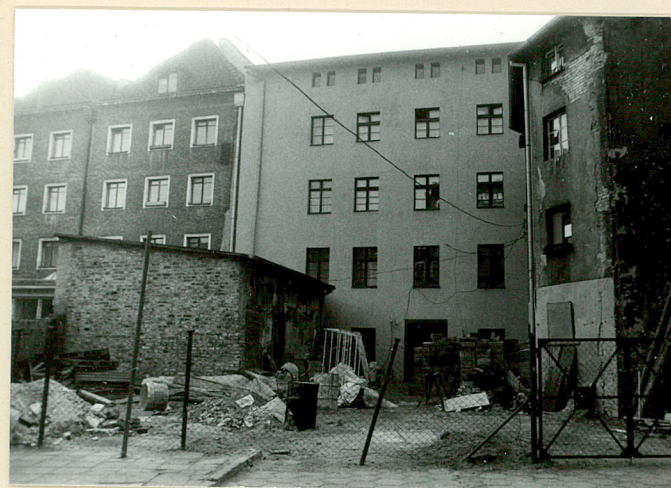
Elewacja tylna

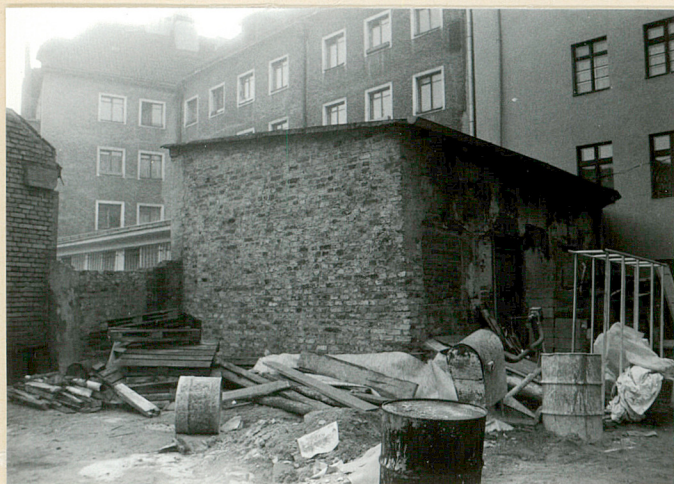
Oficyna południowa, gotycka

frontowym, a okna zastąpiono dużymi witrynami. W 1938 r. rozebrano oficynę tylną. W 1996 r. ze względu na zły stan techniczny dokonano rozbiórki oficyny południowej pozostawiając gotycką piwnicę i parter.

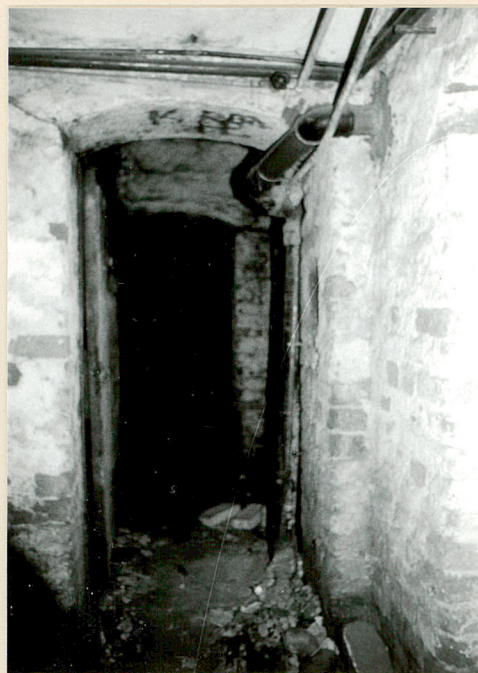
Piwnica- budynek główny

Sklepienia - nad piwnicami sklepienia ceglane, odcinkowe w budynku frontowym, kolebkowe - oficyna południowa.

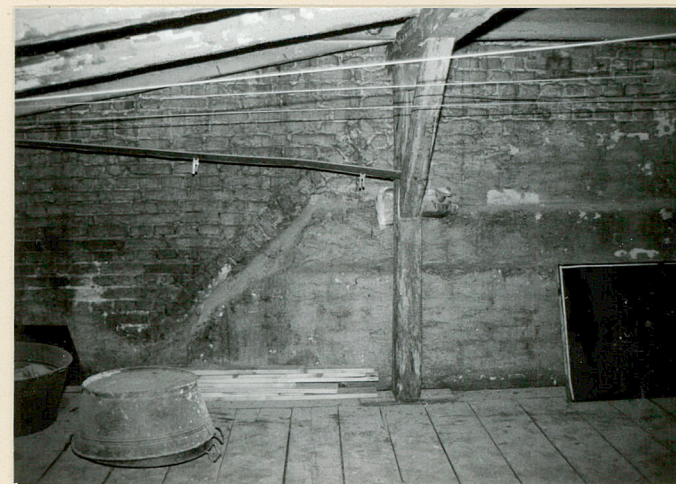
Relikty szczytu gotyckiego -
ściana pld budynku głównego

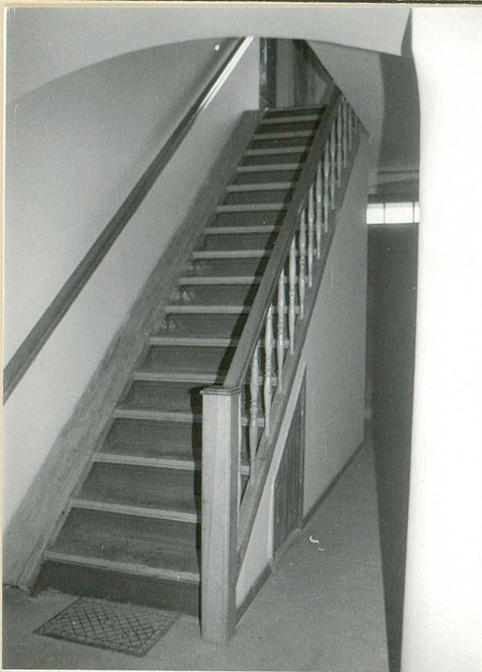
Klatka schodowa-parter

Schody - w klatce schodowej budynku frontowego drewniane, z parteru na piętro jednobiegowe proste, na pozostałe kondygnacje łamane z zakrętem górnym, z balustradą tralkową. Schody w oficynie północnej i południowej drewniane, dwubiegowe, powrotne. Schody do piwnicy budynku frontowego drewniane, jednobiegowe /proste/. Schody do piwnicy w oficynie południowej ceglane, jednobiegowe / proste/.

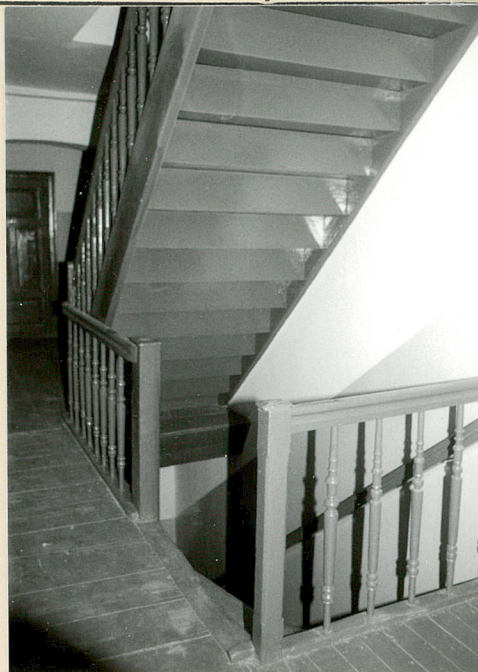
Klatka schodowa - I-sze piętro

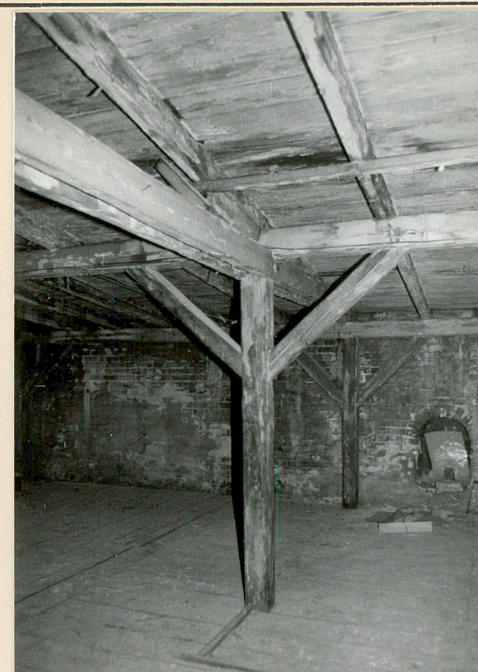
Więźba dachowa

Wieżba dachowa - nad budynkiem frontowym drewniana, kleszczowo - płatiwowa, trójstolcowa ze ścianką kolankową.

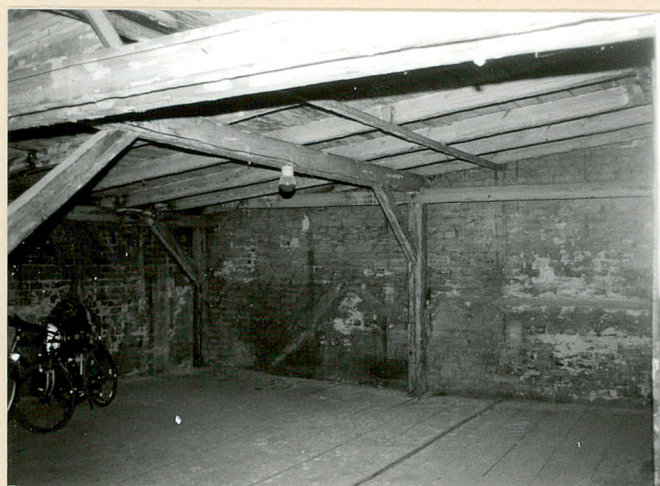
Północna ściana poddasza
