1. Obiekt

D W Ó R

W I E R Z B O W O

11 Zdjęcia, plan sytuacyjny, rzuty

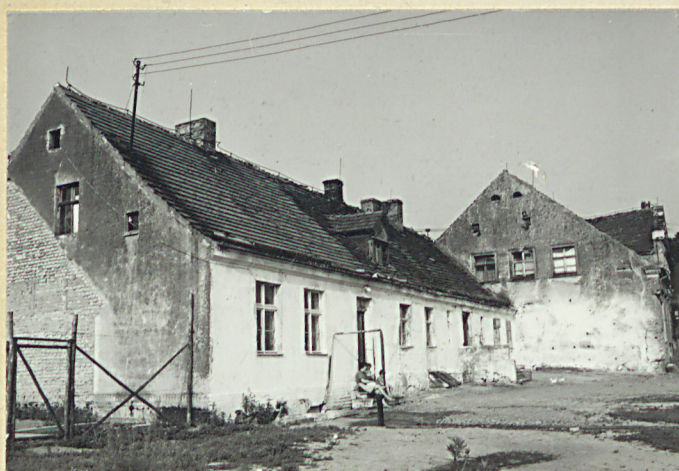
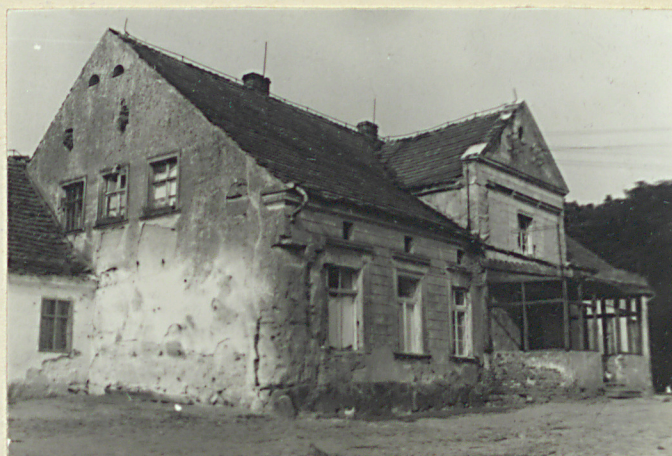
Elewacja frontowa / skrzydło starsze / Elewacja frontowa / skrzydło nowsze /

Bryła obu budynków zróżnicowana, starszy, niższy, zwarty w bryle, nakryty dachem dwuspadowym, nowszy również nakryty dachem dwuspadowym, z wydatną wystawką zwieńczoną trójkątnym szczytem umieszczoną na osi głównej budynku / elewacja frontowa/.

Starsze skrzydło podpiwniczone - piwnice dwutraktowe, przesklepione kolebką. Budynek parterowy, dwutraktowy, z zachowanym pierwotnym układem wnętrza. Elewacja frontowa 10- osiowa, tylna 7- osiowa. Okna prostokątne, nad nimi niewielki profilowany gzyms podokapowy.

Nowszy budynek również parterowy z zaakcentowaną częścią środkową poprzez wbudowanie w nią wystawki zwieńczonej trójkątnym szczytem. Budynek niepodpiwniczony. Elewacja frontowa 9- osiowa, z wejściem na osi gł. Elewacja tylna 7- osiowa. Wszystkie otwory okienne posiadają profilowane opaski, a okna elewacji frontowej zwieńczone są profilowanymi gzymsami nadokiennymi. Cały budynek obiega profilowany gzyms wieńczący. Wnętrze dwutraktowe z sienią na osi / w niej klatka schodowa z jednobiegowymi schodami prowadzącymi na strych. / Zachowany pierwotny układ wnętrza. Stolarka okienna i drzwiowa z czasu budowy obiektu: prostokątne okna 6- kwaterowe, drzwi płycinowe jednoskrzydłowe oraz 2- skrzydłowe. Obydwa budynki nakryte dachami dwuspadowymi.

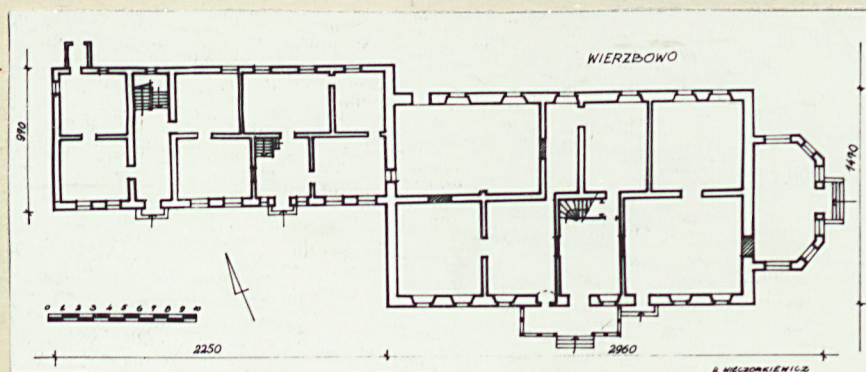
Rzut parteru

W obecnej swej postaci dwór składa się z dwóch połączonych ze sobą budynków: starszego, pochodzącego zapewne z XVIII w., założonego na planie wydłużonego prostokąta, cofniętego w stosunku, do dobudowanego do niego od wschodu większego, nowego dworu, założonego także na planie prostokąta, z pięcioboczną werandą od strony wschodniej, prowadzącą do parku.
