1. Obiekt zabytkowy

Kamienica - ul. Żeglarska 10

TORUŃ

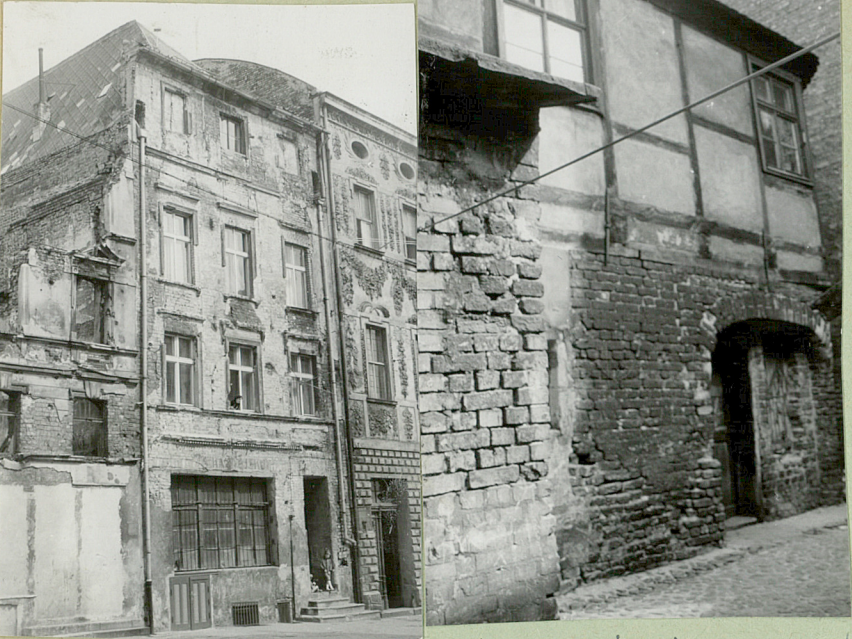
31. Szkic sytuacyjny, plan sch

Obiekt wzniesiony we wsch. pierzei ulicy na planie wydłużonego prostokąta. Do elewacji tylnej przystyka składowa się z dwóch części Oficyna. Dom frontowy w skrajnym zrybie gotycki, o czym świadczą gotycki szczyt elewacji tylnej i fragmenty rozczłonowania gotyckiego widoczne w elewacji frontowej. Wnętrze zachowało dużo elementów pierwotnego trójkątnego układu z wąskim korytarzem usytuowanym u dołu ściany pld. Oficyna, a w każdym razie jej ostatni człon - również gotycki, jednak mocno przebudowany w późniejszych okresach.
