1. Obiekt

KAMIENICA MIESZKALNA – Żeglarska 11

TORUŃ

ul. Żeglarska 11
87-100 TORUŃ

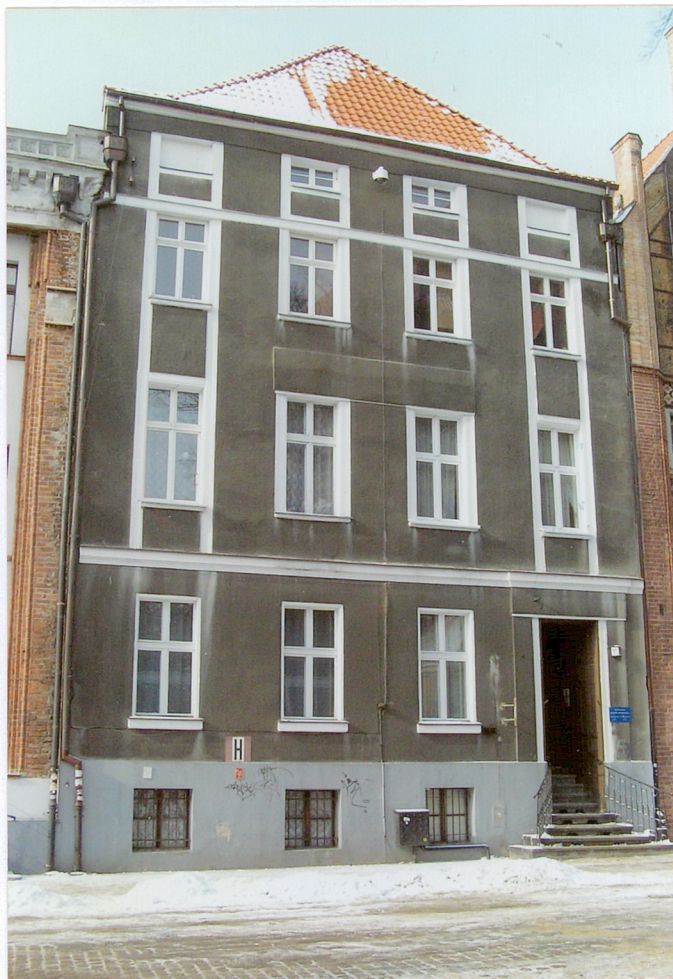
il.1 Widok fasady od strony wschodniej.

fasada (od strony ul. Żeglarskiej) – 5 kondygnacyjna, 4 osiowa, w kolorze ciemnoszarym, z partią cokołową w kolorze popielatym i z trójkątną odchylną połacią dachu.

W partii nieznacznie wysuniętego cokołu trzy kwadratowe otwory okienne doświetlające piwnicę; na parterze trzy prostokątne otwory okienne z wymurowanymi, wysuniętymi przed lico fasady, parapetami. Okna obwiedzione wgłębными, wąskimi opaskami, wypracowanymi w tynku i pomalowanymi na kolor biały. Na skrajnej osi północnej otwór drzwiowy poprzedzony jednobiegowymi 9-stopniowymi schodami. Na czterech wysuniętych przed lico fasady schodach zamocowane dwustronne, metalowe balustrady. Otwór drzwiowy obwiedzony wgłębna opaską w kolorze białym, podkreślony lekkim ryzalitem do wysokości gzymsu. Drzwi osadzone głęboko w grubości ściany, w ramowo-płycinowej ościeżynie.

Parter oddzielony od wyższych pięter profilowanym gzymsem. Okna I i II piętra prostokątne, obwiedzione wgłębными opaskami wyrobionymi w tynku, malowanymi na biało; skrajne osie okien ujęte pionowymi pasami biegnącymi pomiędzy gzymсами, tworząc pozorne płyciny; drugie piętro od poddasza oddzielone profilowanym gzymsem. Partia poddasza doświetlona dwoma prostokątnymi oknami umieszczonymi na środkowych osiach tuż pod gzymsem koronującym, na skrajnych osiach prostokątne płyciny tynkowane na gładko, malowane na kolor biały, także umieszczone pod gzymsem koronującym. Zarówno okna jak i płyciny poddasza ujęte są prostokątnymi opaskami, wyrobionymi w tynku i malowanymi na kolor biały.

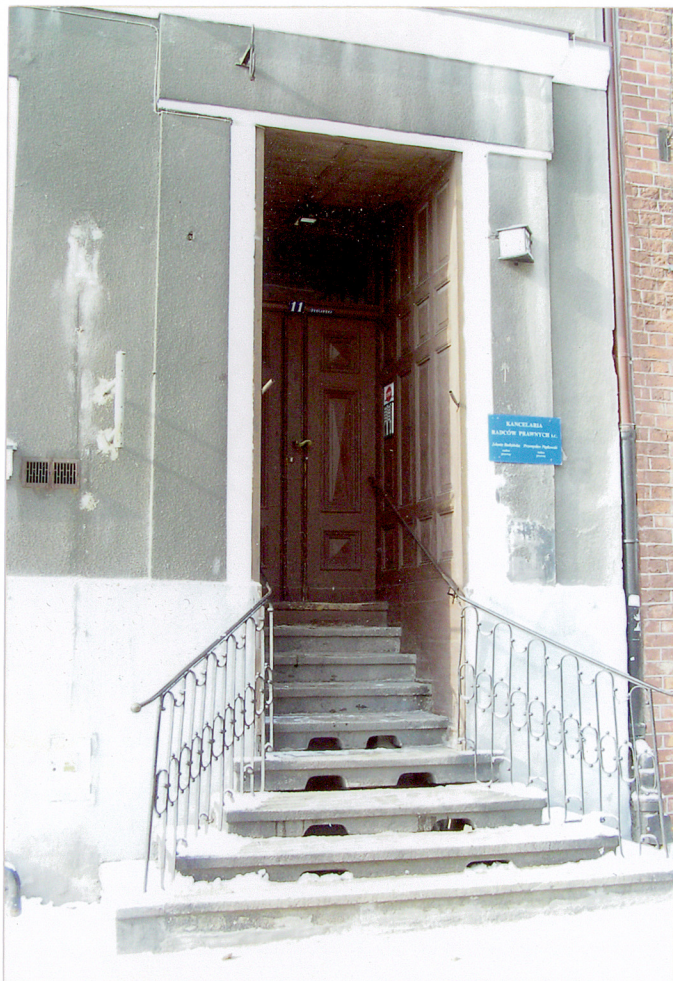
il.9. Wejście główne do kamienicy.

główne wejściowe drewniane, ramowo-płycinowe, dwuskrzydłowe; ościeżyna o konstrukcji ramowo-płycinowej; prawe skrzydło nieco szersze z plastycznie zaznaczoną listwą przymykową w formie dwóch kanelurowanych kolumniek; skrzydła dzielone na 3 płyciny (górne i dolne kwadratowe, środkowe w formie wydłużonego, stojącego prostokąta); krawędzie płycin profilowane (zdwojenie ramy), płaszczyzna płycin z dekoracyjnym cięciem diamentowym. Ponad drzwiami przeszklone, prostokątne nadświetle; klamka metalowa – dekoracyjny odlew w formie ślimacznicy; zawiasy czopowe.

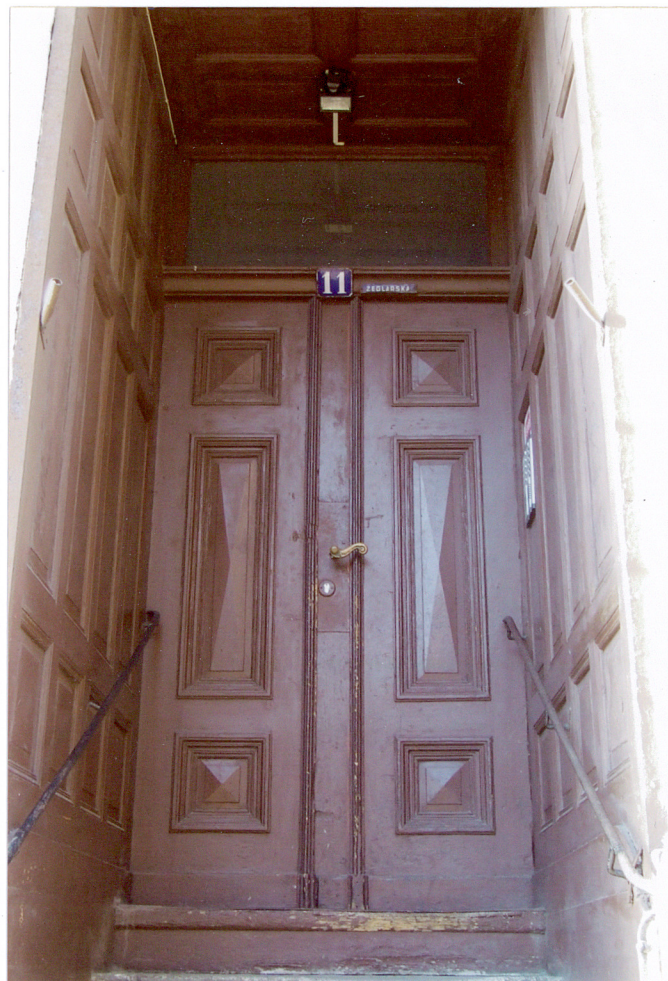
il.10. Drzwi główne o konstrukcji ramowo płycinowej z szerokimi dekorowanymi ościeżami.

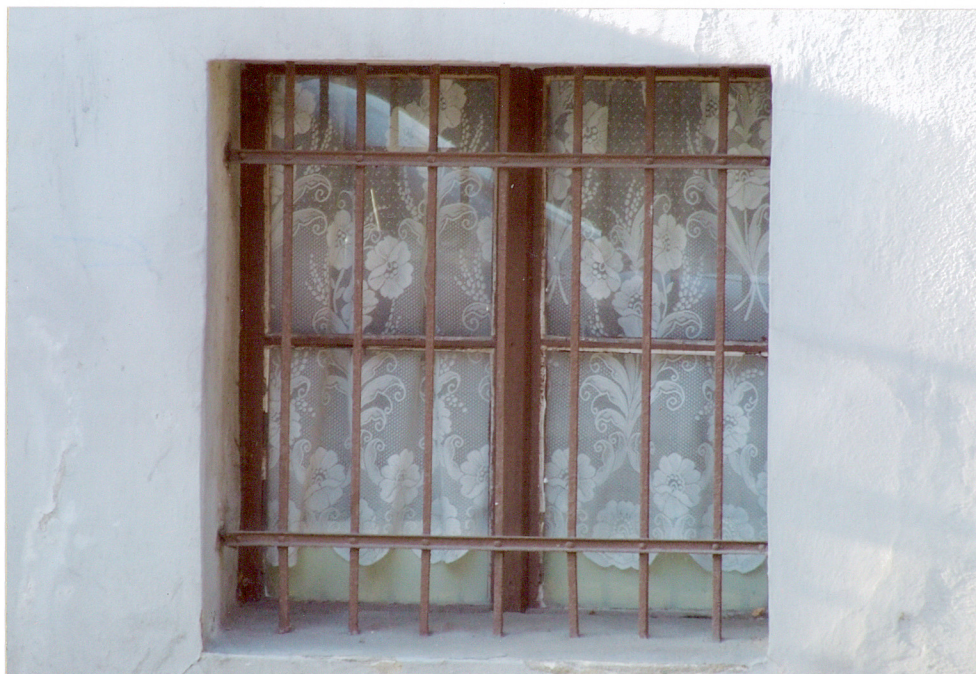
il.12. Fragment fasady. Okno doświetlające piwnicę.

Okna piwnicy – krosnowe, dwuskrzydłowe, rozwieralne, z poziomą szczeliną

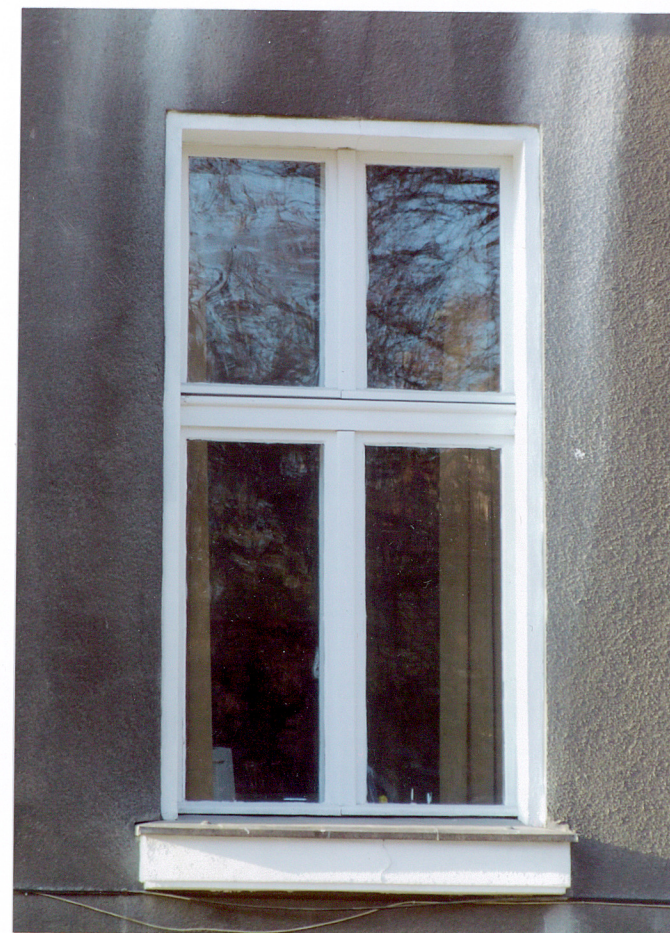
il.13. Fragment fasady. Okno parteru

Okna parteru – współczesne, drewniane, rozwieralne, czterokwaterowe, ze stałym, przechodzącym ślimieniem i listwą przymykową (bez profilowań)

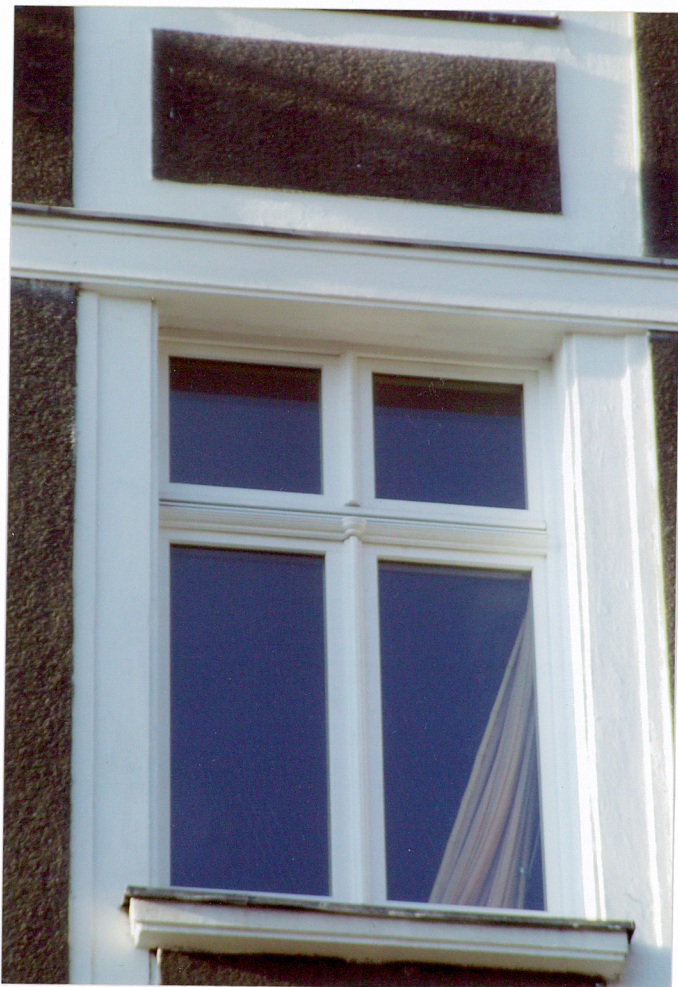
il.14. Fragment fasady. Okno II piętra.
il.15. Fragment fasady. Okno poddasza.
il.16. Fragment fasady. Okna I piętra.

Okna II piętra – współczesne stylizowane na historyczne, z listwą przymykową dekorowaną wałkiem; ze stałym profilowanym ślimieniem, w centralnej części ślimienia element przypominający kapitel.

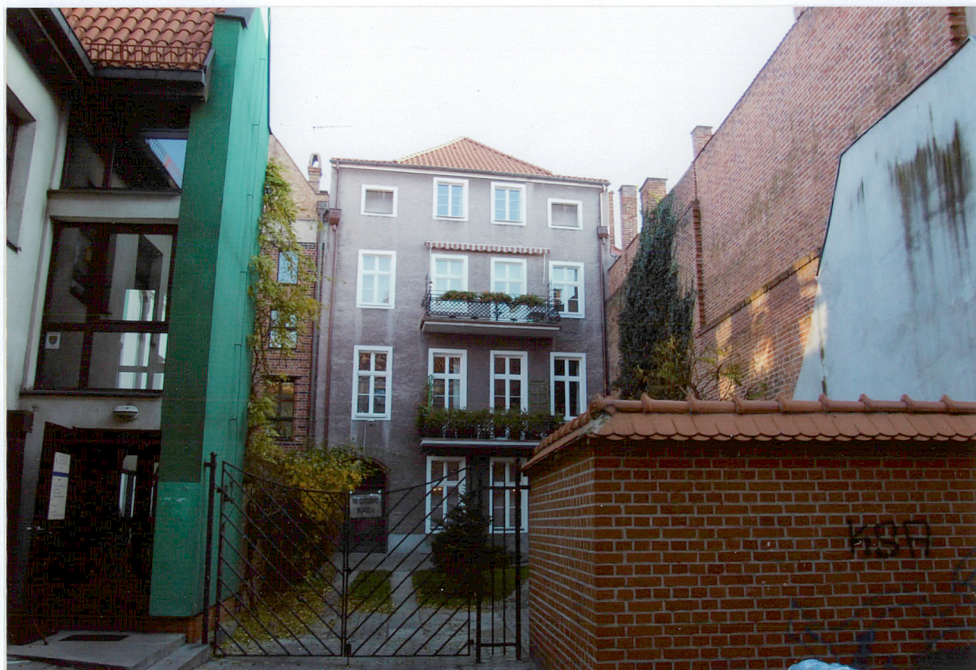
il.17. Widok ogólny na zabudowę działki od strony zachodniej.

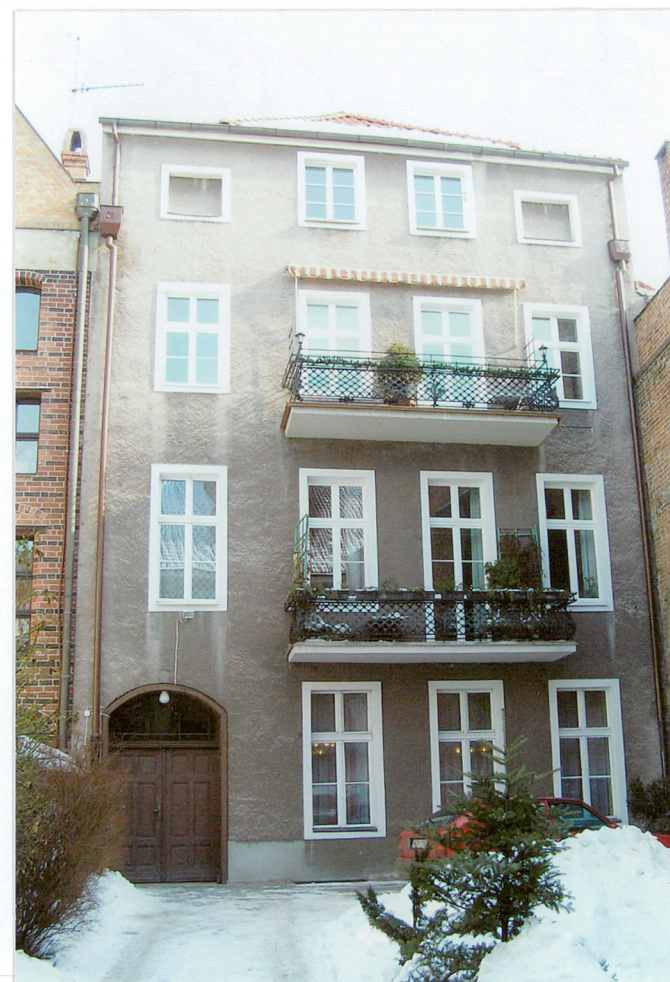
il.18. Elewacja tylna. Widok od strony zachodniej

elewacja tylna (od strony podwórka) – 4 kondygnacyjna, 4 osiowa, w kolorze ciemnoszarym, zwieńczona wysuniętym gzymsem koronującym, ponad którym trójkątna odchylna połacią dachu.

Na skrajnej, północnej osi umieszczony szeroki otwór drzwiowy w formie bramy, z przeszklonym nadświetlem, zwieńczony łukiem odcinkowym; na pozostałych osiach parteru prostokątne otwory okienne obwiedzone nałożonymi opaskami wyrobionymi w tynku i malowanymi na biało. Okna wyższych kondygnacji również objęte nałożonymi opaskami. Na dwóch środkowych osiach I i II piętra umieszczone ponad sobą balkony z balustradami w formie metalowej kratownicy. Drzwi balkonowe umieszczone na drugiej osi od południa.

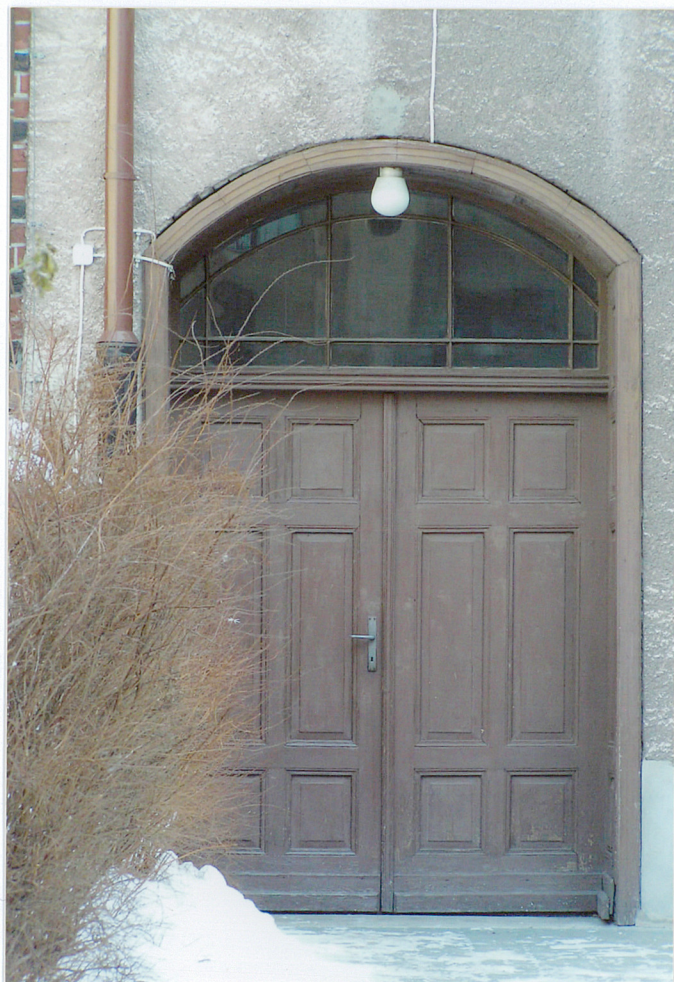
il.19. Fragment elewacji tylnej. Wyjście na podwórko.

Drzwi-brama w elewacji tylnej – drzwi drewniane, o konstrukcji ramowo-płycinowej, z ościeżyną o konstrukcji ramowo-płycinowej; z przeszklonym nadświetłem zamkniętym łukiem odcinkowym, szyba nadświetla dzielona listewkami, szklenie na kit. Skrzydła drzwiowe podzielone na 6 płycin (górne i dolne kwadratowe, środkowe w formie wydłużonego, stojącego prostokąta); krawędź płycin profilowana, płaszczyzna płycin opracowana na gładko; listwa przymykowa profilowana; klamka metalowa z okuciem, prosta; zawiasy czopowe.

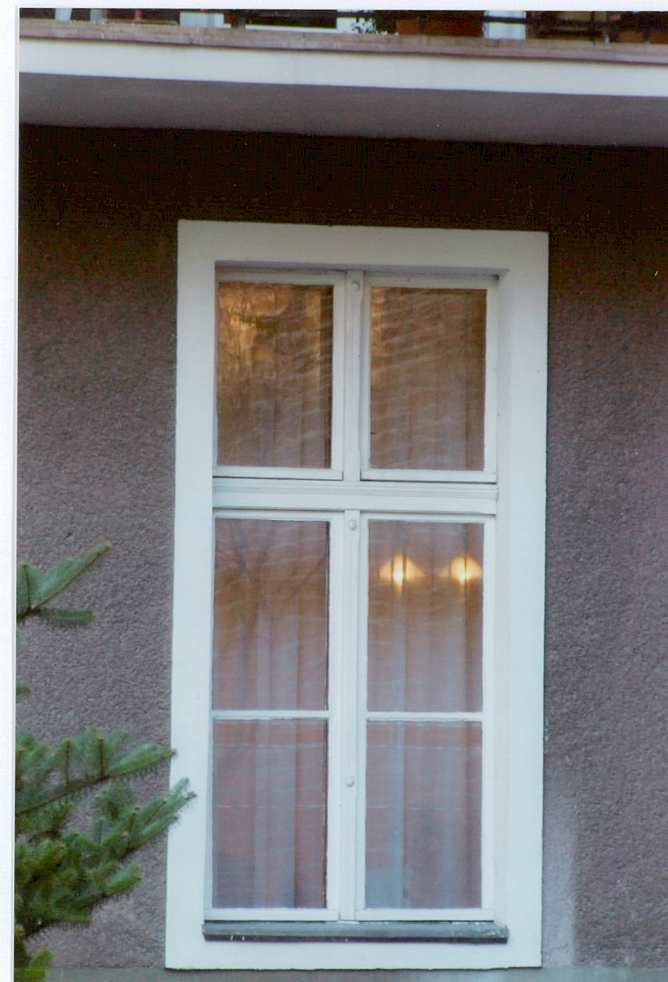
il.20. Fragment elewacji tylnej. Okno parteru.

Okna parteru – historyczne, skrzynkowe, rozwieralne, dwuskrzydłowe, z przechodzącym profilowanym ślimieniem i listwą przymykową dekorowaną guzami i żłobieniem; dolne kwatery dzielone pojedynczą szczeliną, szklenie na kit.

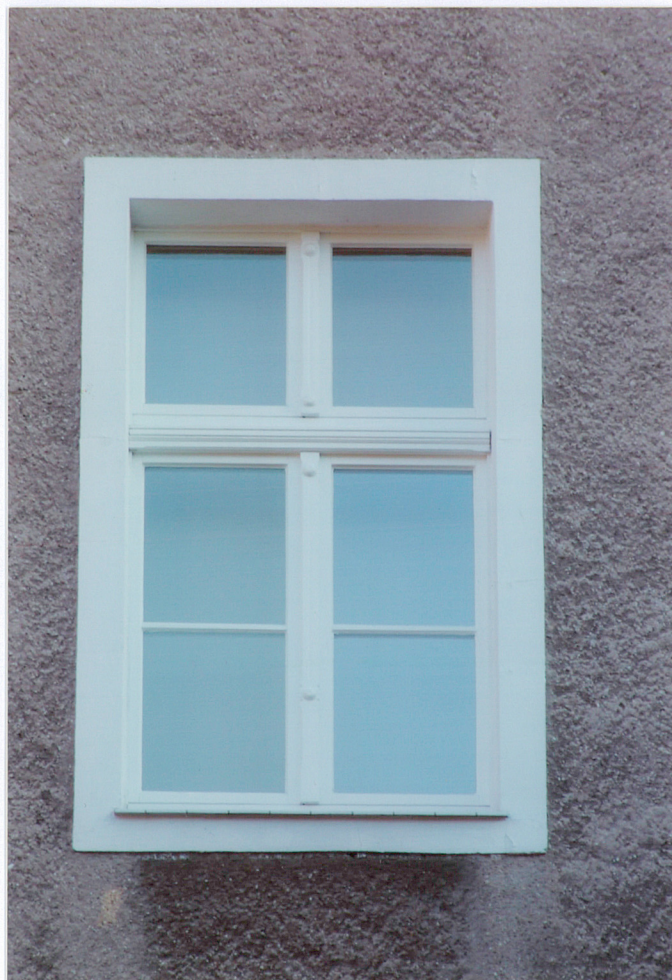
il.21. Fragment elewacji tylnej. Okno II piętra.

Okna I i II piętra – współczesne, stylizowane na historyczne, na wzór okien parteru

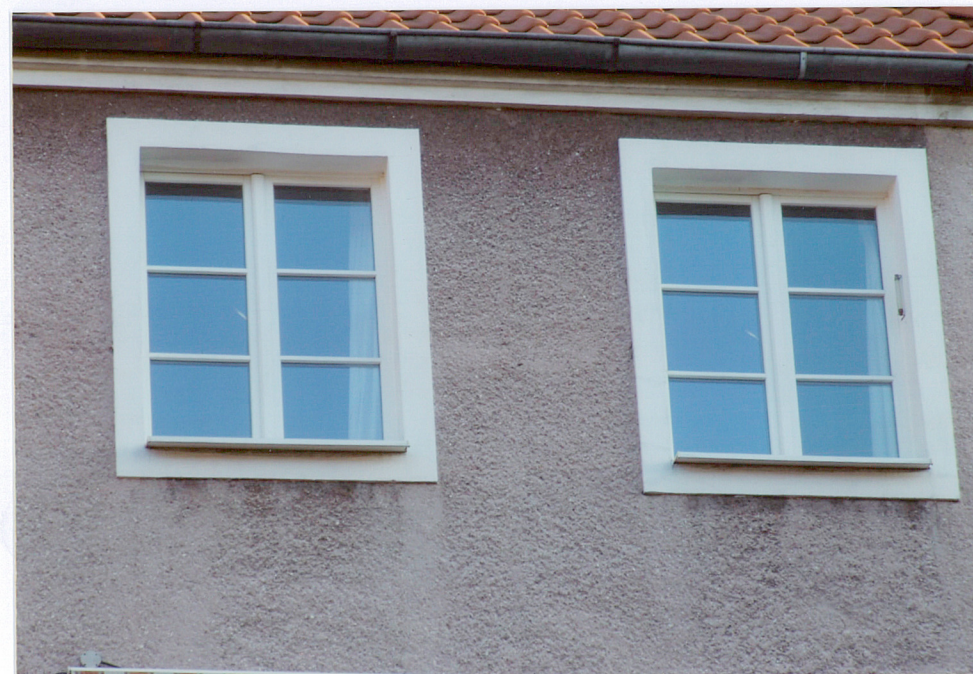
il.22. Fragment elewacji tylnej. Okna poddasza.

Okna poddasza – współczesne, dwuskrzydłowe, uchylno-rozwieralne, kwatera dzielona poziomymi szczelinami

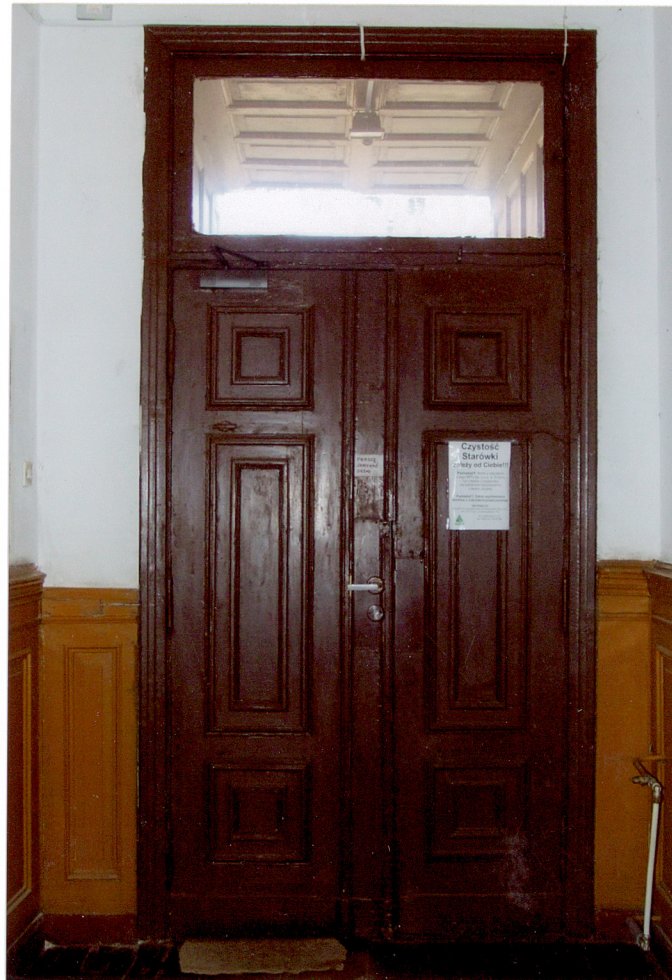
il.23. Drzwi wejściowe do budynku.
Widok od strony korytarza.

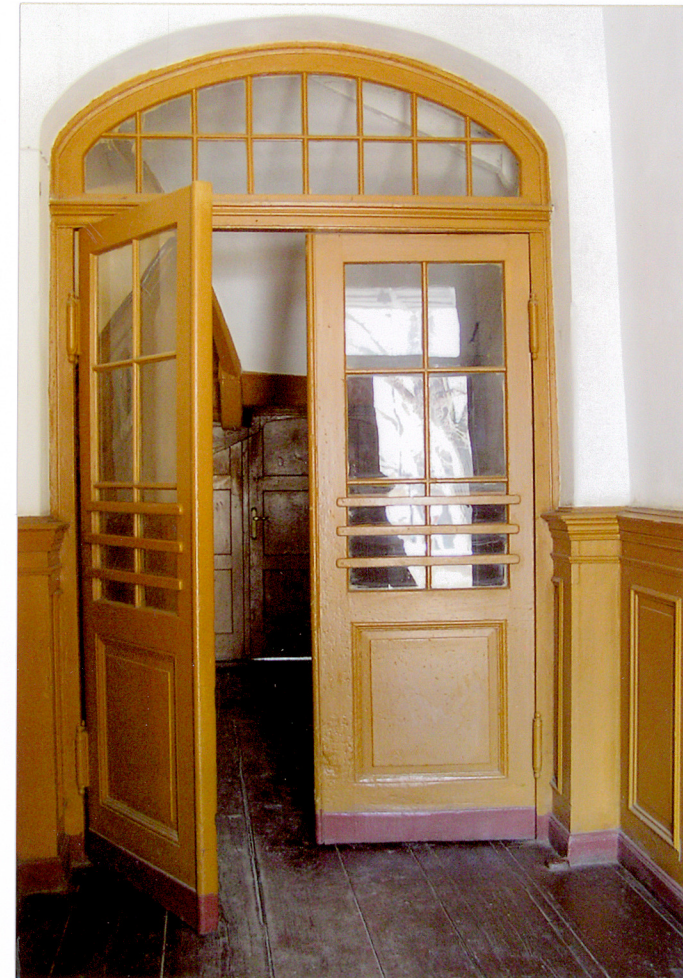
il.24. Parter. Korytarz. Drzwi komunikujące
trakt przedni ze środkowym.

Drzwi wewnętrzne w korytarzu – komunikujące trakt przedni ze środkowym: drewniane, dwuskrzydłowe, wahadłowe o konstrukcji ramowo-płycinowej, z przeszklonym nadświetłem zamkniętym łukiem odcinkowym, dzielonym szczelinami, szklenie na kit; skrzydła drzwiowe opracowane jednakowo, każde skrzydło dzielone na dwie płyciny – dolną w formie kwadratu, z profilowaną krawędzią; płaszczyzna płyciny gładka z fazą; górna płycina w formie wydłużonego, stojącego prostokąta, przeszklona; dzielona na 6 pól za pomocą szczeliniek, szklenie na kit; zabezpieczenie szklenia w formie trzech poziomych listewek, przymocowanych do ramiaka skrzydła drzwiowego.

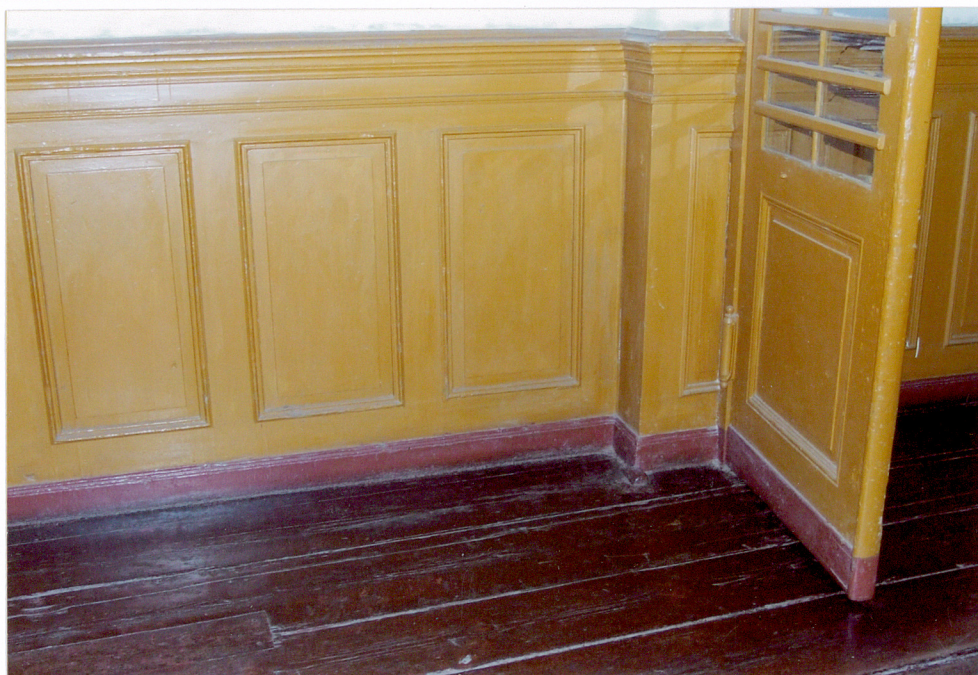
il.25. Parter. Fragment korytarza w trakcie przednim.
Boazeria o konstrukcji ramowo-płycinowej.

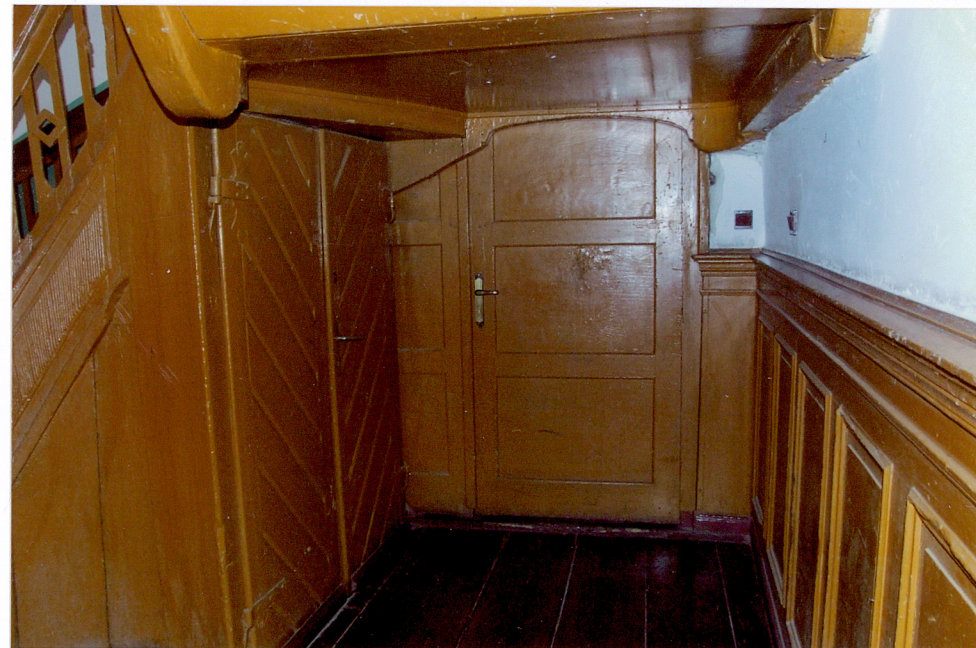
il.26. Parter. Trakt środkowy. Fragment korytarza z drzwiami
prowadzącymi do piwnicy (po lewej) i drzwiami komunikującymi
z korytarzem w tylnym trakcie.

Drzwi wewnętrzne w korytarzu – komunikujące trakt środkowy z traktem tylnym: drewniane, dwuskrzydłowe o konstrukcji ramowo-płycinowej; skrzydła drzwiowe dzielone na 3 jednakowe płyciny, zbliżone do kwadratu; płyciny wgłębne, bez dekoracji snycerskiej; klamka metalowa, prosta; zawiasy czopowe; ponad drzwiami przeszklone nadświetle zwieńczone łukiem odcinkowym, nadświetle w formie dwuskrzydłowego, rozwieralnego okna, dzielone szczelinami, szklenie na kit; okucia nadświetla: zakrętka dźwigniowa, zawiasy czopowe.

Drzwi do piwnicy – umieszczone w ścianie działowej pod zabiegiem schodów głównych, drzwi komunikujące korytarz parteru z piwnicą; drzwi dwuskrzydłowe o konstrukcji jednoramowej z wypełnieniem deskowym w układzie diagonalnym (dwa skrzydła tworzą układ w jodełkę); deski łączone ze sobą na pióro, krawędzie desek profilowane; okucia: na prawym skrzydle zamocowane dwa zawiasy tarczowe, na skrzydle lewym u góry zawias pionowy, na dole zawias pasowy, klamka współczesna.

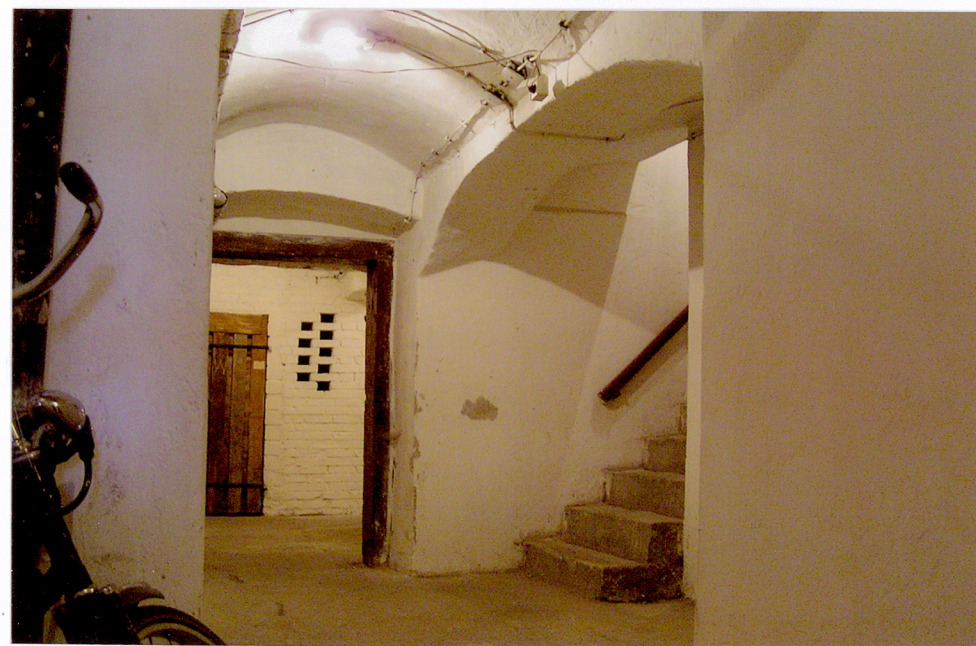
il.27. Fragment piwnicy.

Drzwi w piwnicy – współczesne, z łat wzmocnione listwami i zastrzałem oraz deskowe, na zawiasach pasowych.

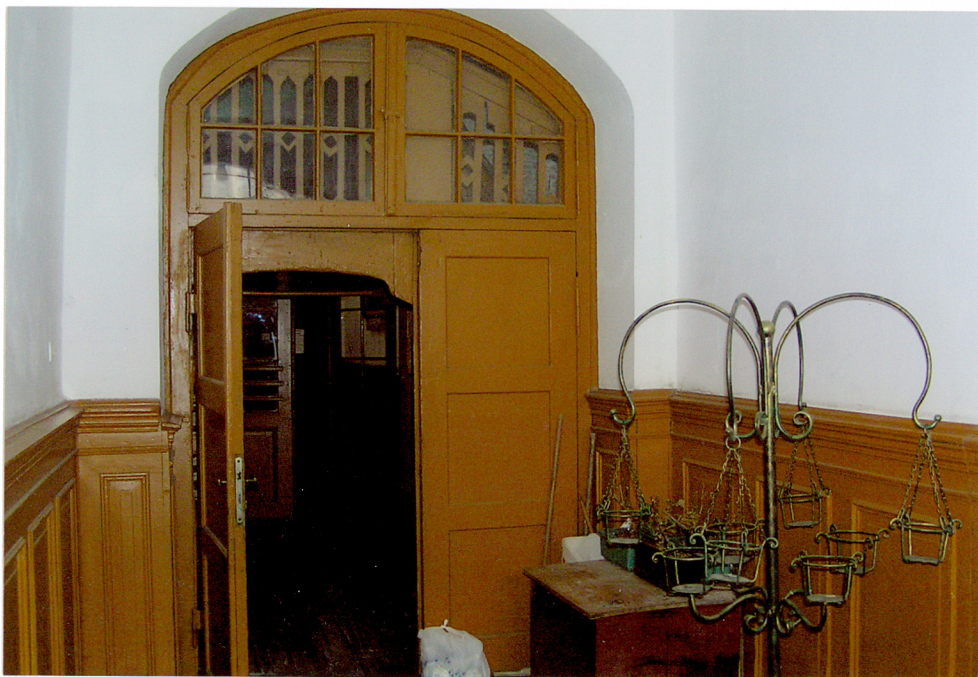
il.28. Parter. Drzwi komunikujące trakt środkowy z traktem tylnym. Widok od strony tylnego traktu.

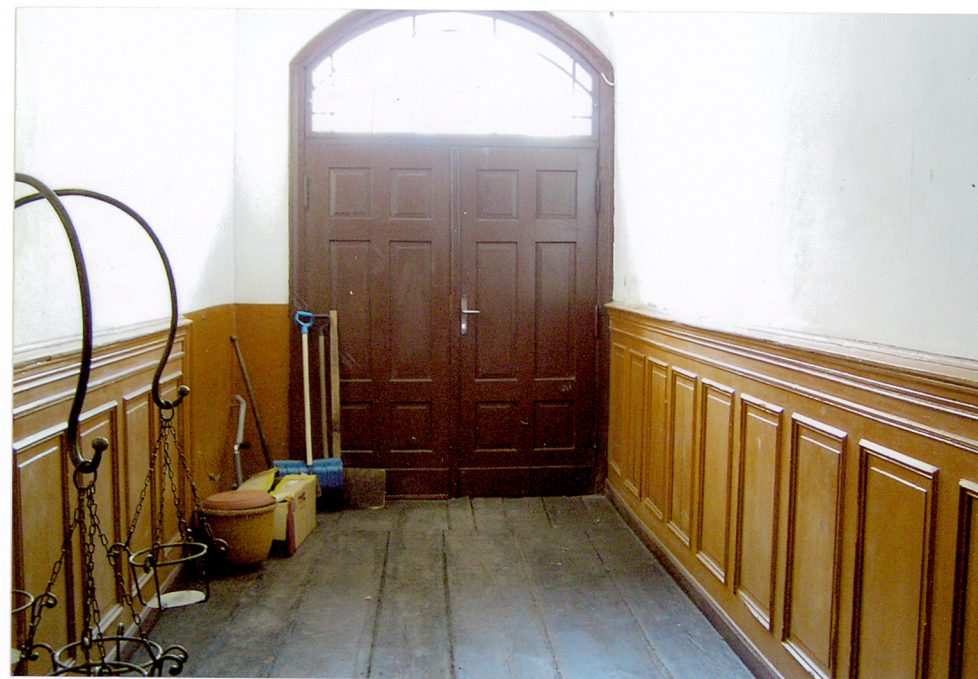
il.29. Parter. Korytarz w trakcie tylnym. Drzwi wyjściowe na podwórkę.

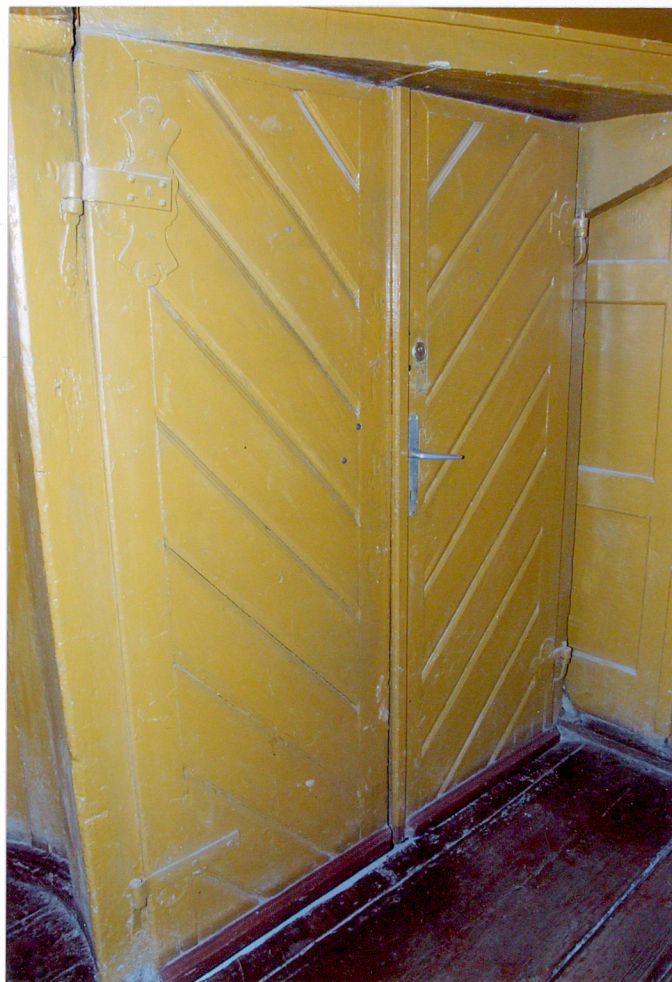
il.30. Fragment korytarza w trakcie środkowym. Drzwi do piwnicy.

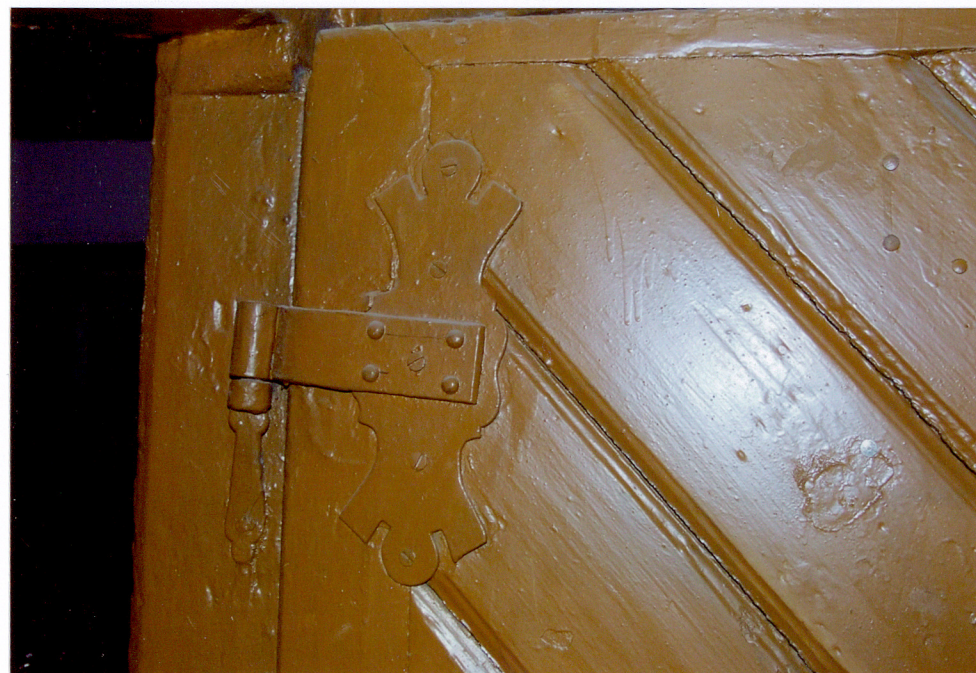
il.31. Fragment drzwi do piwnicy. Zawias pionowy.

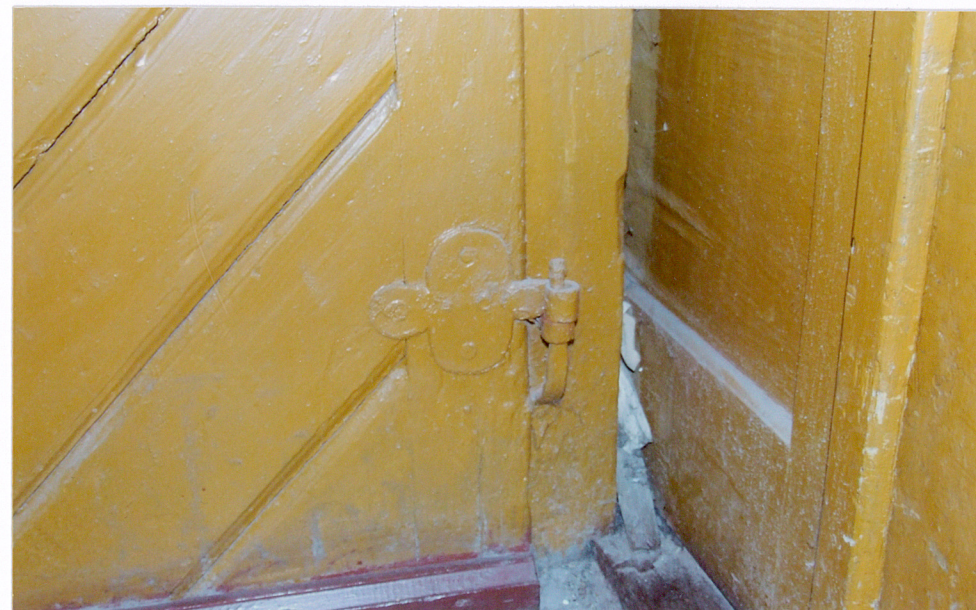
il.32. Fragment drzwi do piwnicy. Zawias tarczowy.

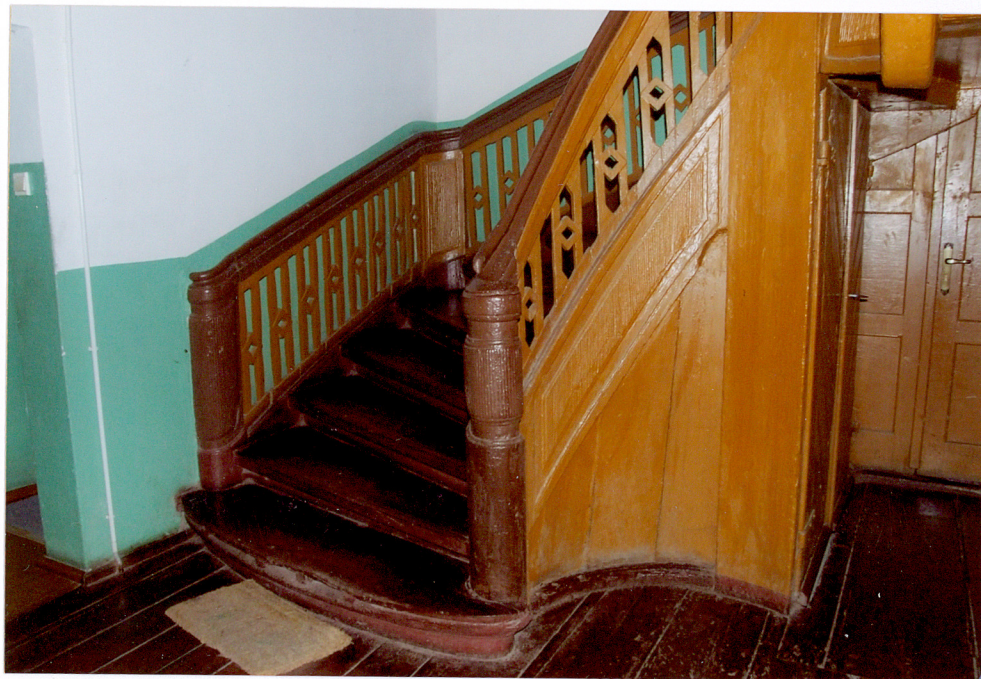
il.33. Parter. Trakt środkowy. Fragment schodów.

Klatka schodowa komunikująca parter z I i II piętrem – drewniana, kręcona z duszą; stopnice z profilowanym noskiem; policzek przyścienny drewniany z profilowaną krawędzią; policzek wewnętrzny drewniany z dekoracją płycinową; balustrada drewniana ze szczelinami pionowymi; poręcz drewniana profilowana. Braki w balustradzie przyściennej na poziomie I piętra. Schody komunikujące II piętro z poddaszem – współczesne, drewniane, w formach uproszczonych, jednobiegowe, stopnice z noskiem, balustrada szczelinowa, szczeliny o przekroju kwadratowym, nieprofilowane; poręcz o przekroju kwadratowym z zaokrąglonymi krawędziami; słupki o przekroju kwadratowym z zaciosami w górnym fragmencie.

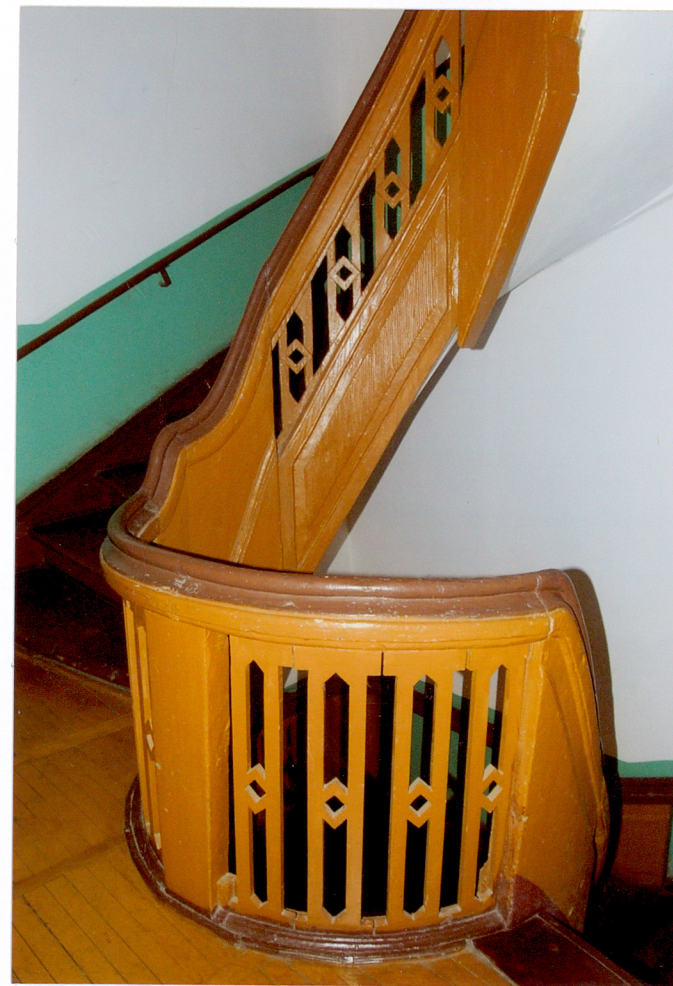
34. Fragment schodów na poziomie I piętra

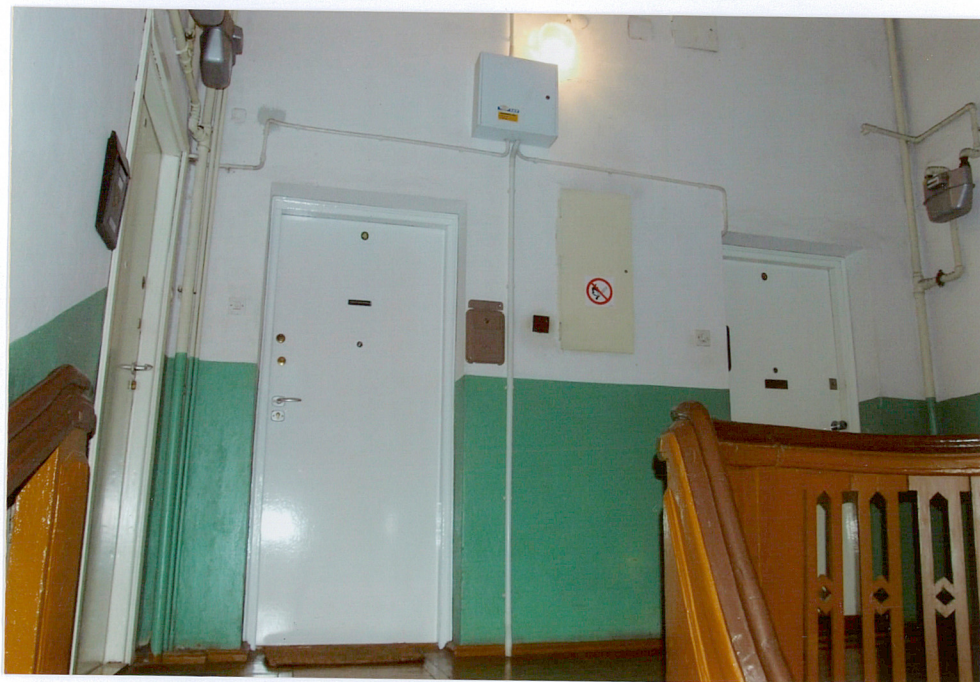
il. 35 Fragment traktu środkowego na poziomie I piętra

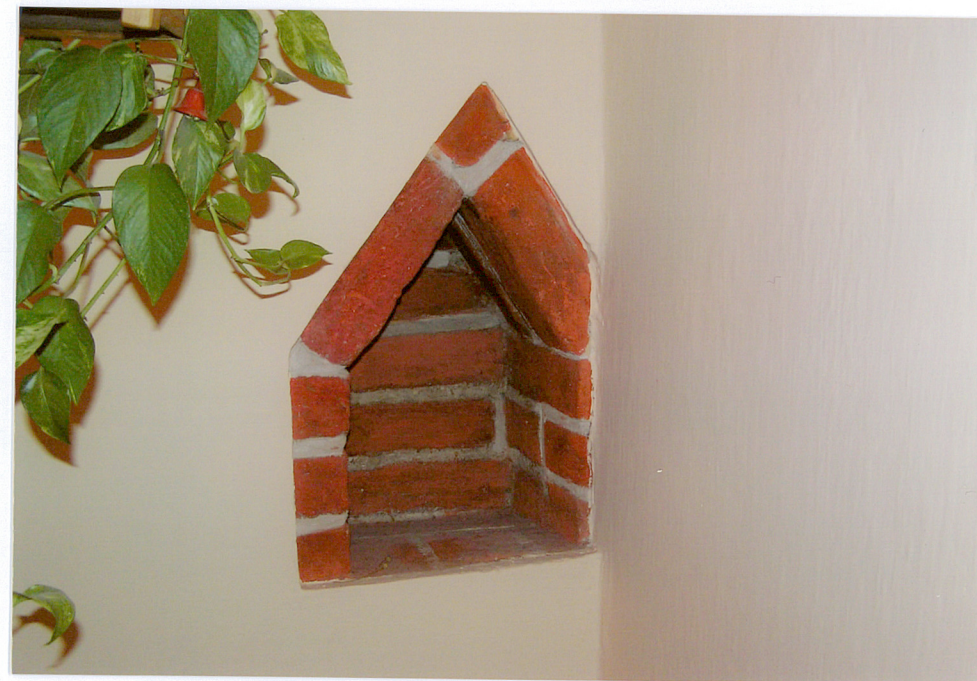
il. 36. Trójkątnie zamknięta, gotycka wnęka wyeksponowana na ścianie południowej I piętra.

Dzisiejszy kształt kamienica uzyskała w trakcie przebudowy w 1861 roku, jednak ściany obwodowe piwnic, a także odkryta i wyeksponowana trójkątnie zamknięta wnęka na I piętrze dowodzą temu, że mury obwodowe, co najmniej do wysokości I piętra, są średniowieczne. Dokładne datowanie gotyckiego etapu budowy utrudniają tynki na ścianach. W Toruniu już w XIII wieku wydzielano miejsca pod zabudowę domów i warsztatów rzemieślniczych, a zważywszy na to, że ul. Żeglarska należała już wówczas do ważniejszych traktów komunikacyjnych, należy przypuszczać, że na poziomie piwnic (lub fundamentów) możliwe jest odnalezienie reliktów zabudowy z tego czasu. Jednak uwzględniając substancję zabytkową sąsiednich kamienic należy sądzić, że zachowane naziemne fragmenty murów gotyckich w kamienicy przy ul. Żeglarskiej 11 pochodzą z XV wieku.

wyposażenie: schody, drzwi w elewacjach, drzwi w korytarzu parteru, drzwi do piwnicy (opis powyżej); trójkątnie sklepiona wnęka gotycka na ścianie południowej I piętra.

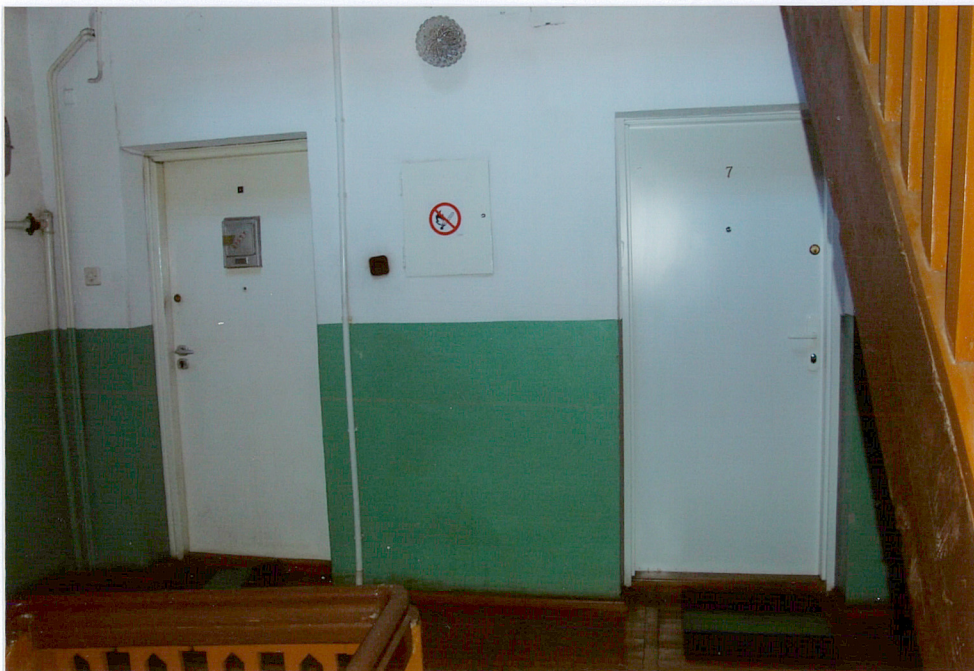
il. 37 Fragment traktu środkowego na poziomie II piętra.

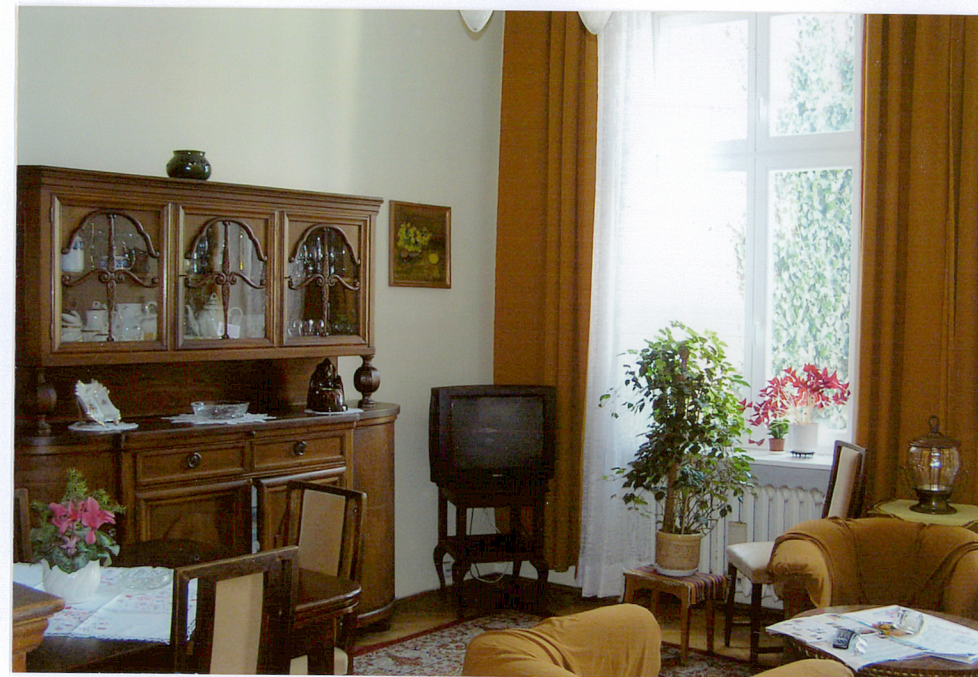
il. 38. Fragment mieszkania na II piętrze w trakcie tylnym.
