1. Obiekt

KAMIENICA MIESZKALNA – Żeglarska 11

TORUŃ

ul. Żeglarska 11
87-100 TORUŃ

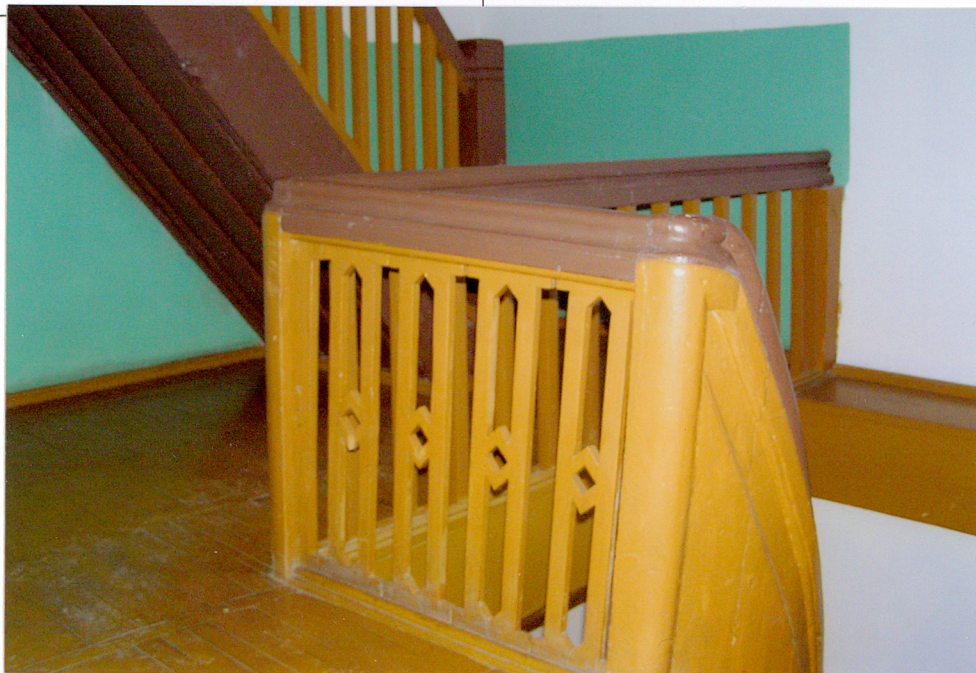
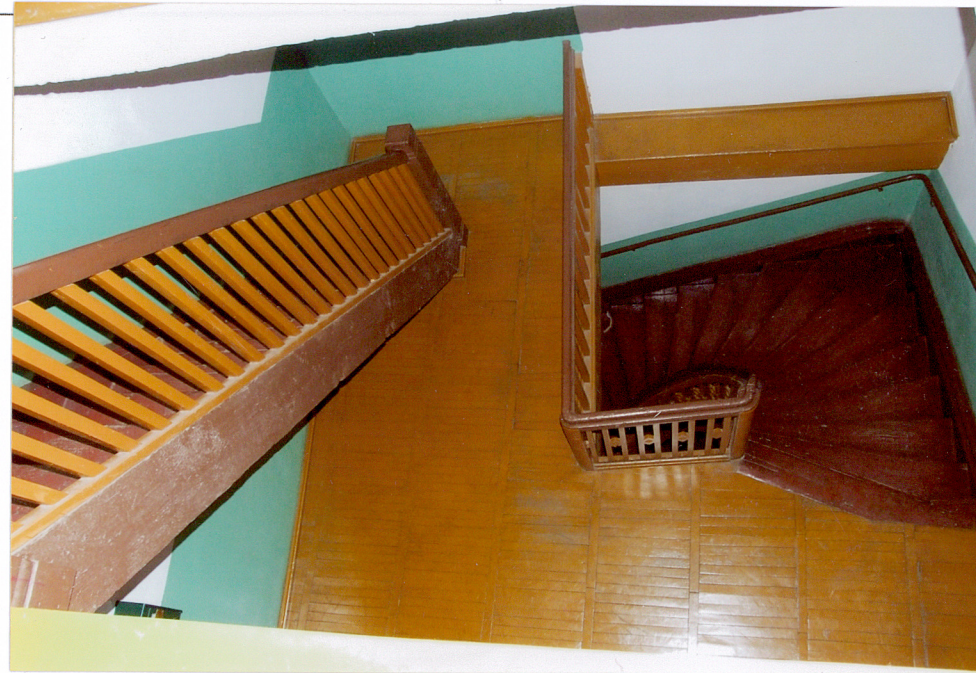
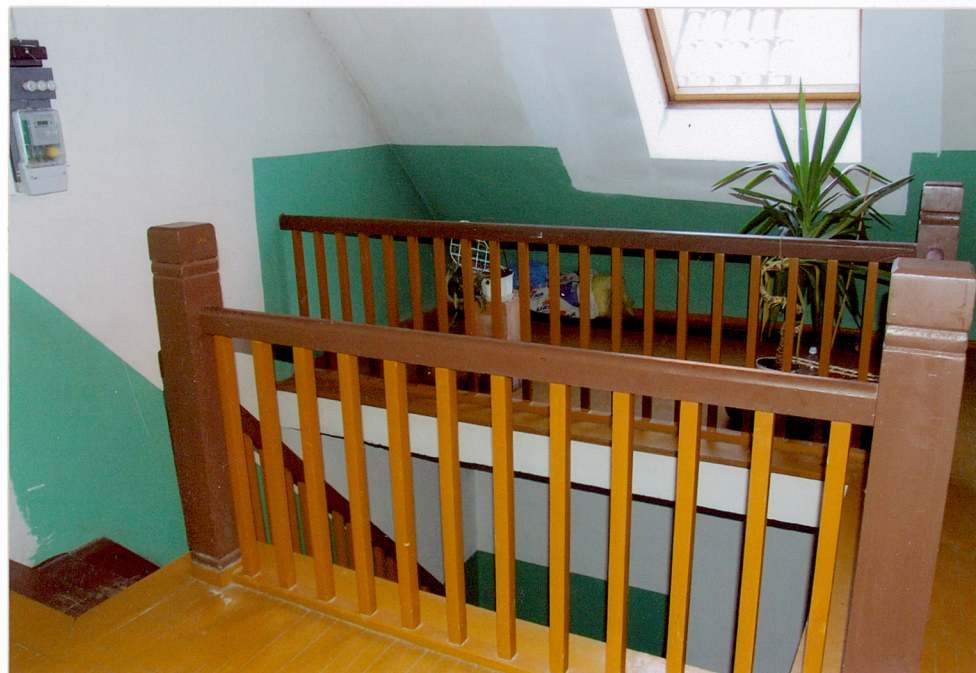
il.39. Fragment klatki schodowej na poziomie II piętra.
il.40. Widok na klatkę schodową z poziomu poddasza.
il.41. Fragment klatki schodowej na poziomie poddasza.

Klatka schodowa komunikująca parter z I i II piętrem – drewniana, kręcona z duszą; stopnice z profilowanym noskiem; policzek przyścienny drewniany z profilowaną krawędzią; policzek wewnętrzny drewniany z dekoracją płycinową; balustrada drewniana ze szczelinami pionowymi; poręcz drewniana profilowana. Braki w balustradzie przyściennej na poziomie I piętra. Schody komunikujące II piętro z poddaszem – współczesne, drewniane, w formach uproszczonych, jednobiegowe, stopnice z noskiem, balustrada szczelinowa, szczeliny o przekroju kwadratowym, nieprofilowane; poręcz o przekroju kwadratowym z zaokrąglonymi krawędziami; słupki o przekroju kwadratowym z zaciosami w górnym fragmencie.

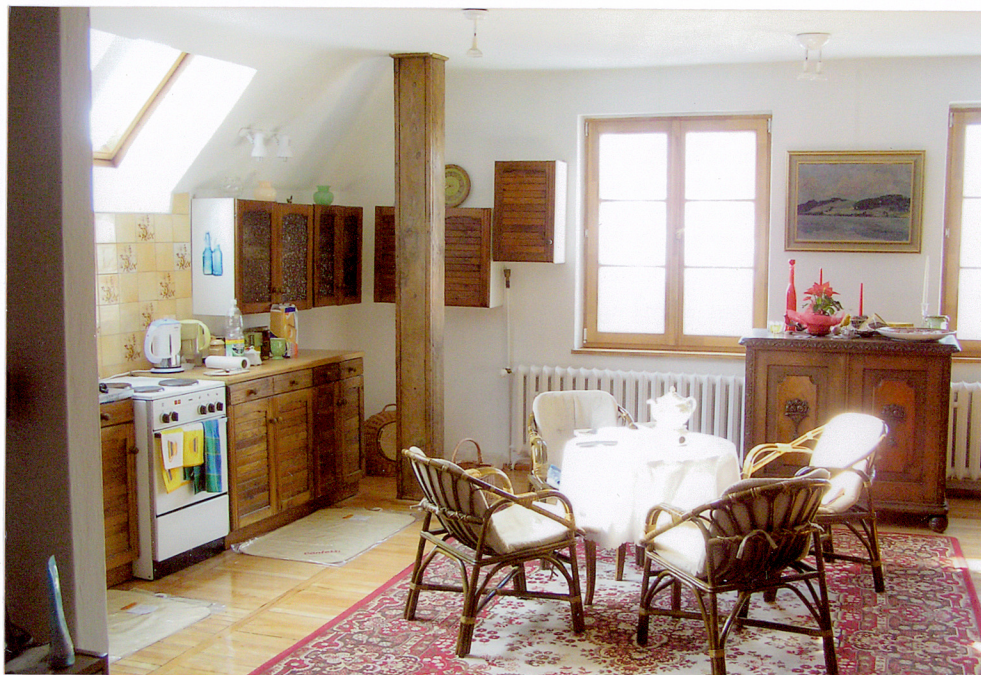
il.42. Fragment mieszkania na poddaszu.

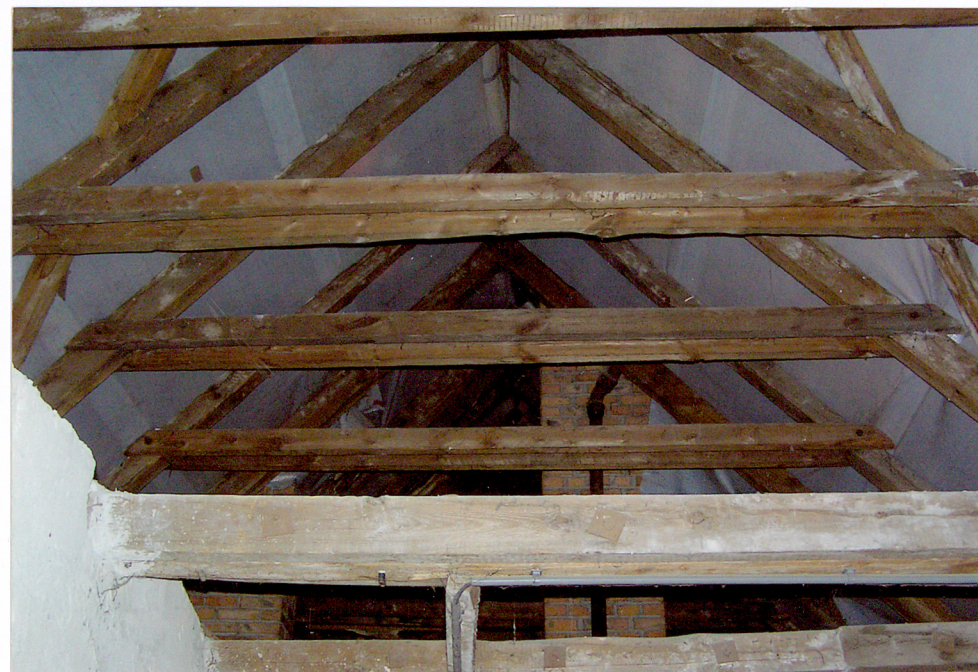
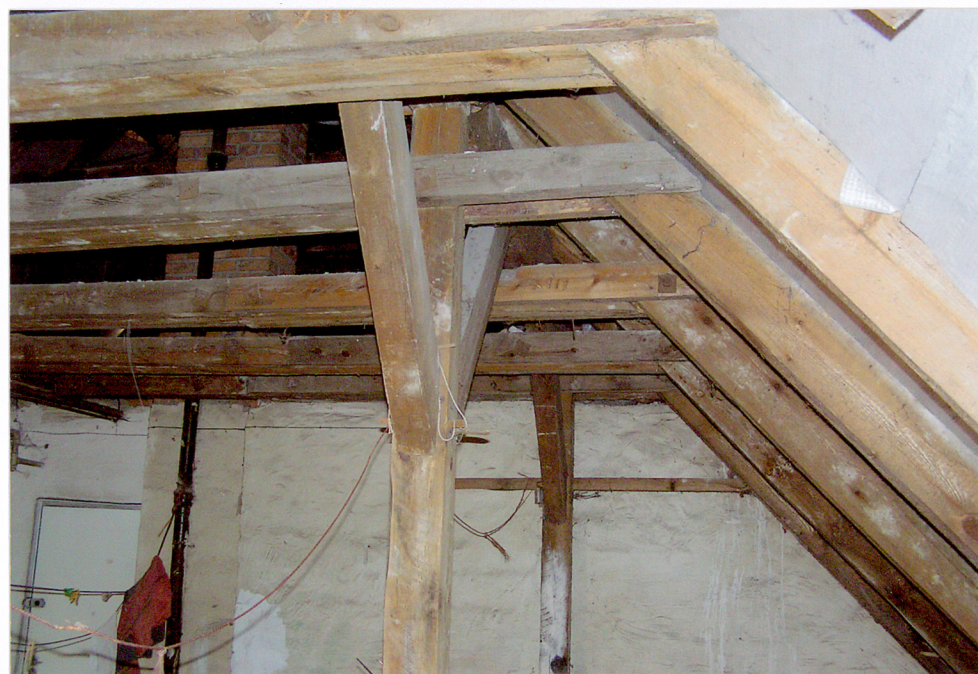
il.43, 44. Fragment więźby dachowej o konstrukcji płatwiowo-kleszczowej.

Więźba dachowa – współczesna, płatwiowo-kleszczowa, płatwie pośrednie wsparte na wolnostojących słupach, wzmacniane mieczami.
