KAMIENICA Z OFICYNĄ,
ob. budynek mieszkalno-usługowy

TORUŃ

ul. Prosta 13
87-100 Toruń

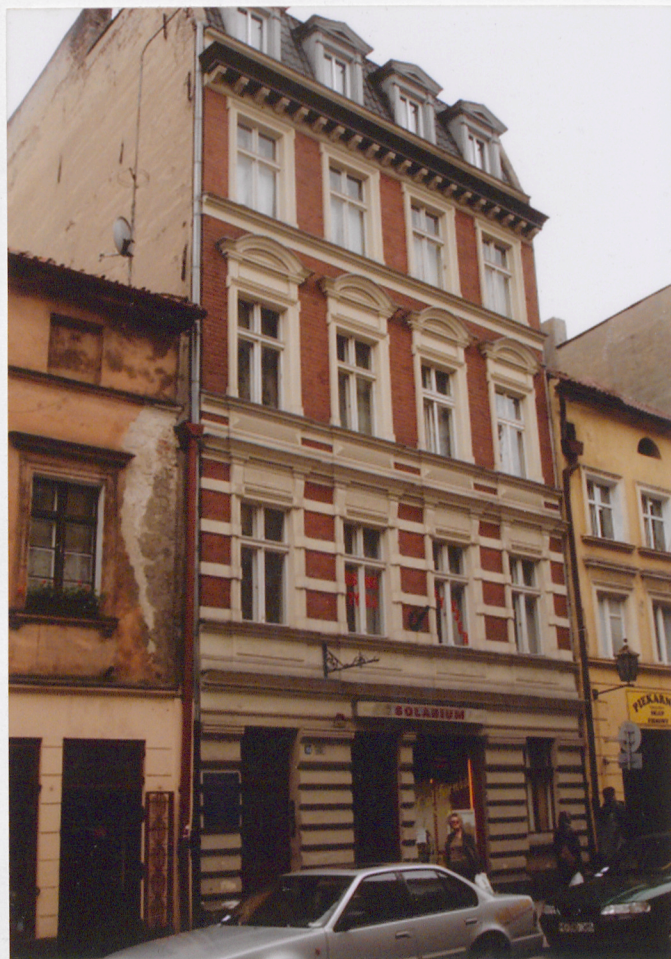
Fasada: historyzująca z przewagą cech neorenesansowych, czteroosiowa, z głównym wejściem w lewej osi. Obok wejście do zakładu usługowego, witryna i okno w prawej osi parteru. Podziały horyzontalne wyznaczają gzymsy kordonowe pod oknami wszystkich kondygnacji oraz wydatny gzyms okapowy wsparty na konsolach. Parter boniowany. Lico pozostałych kondygnacji ceglane, w strefie okien I piętra zdobione tynkowymi detalami. Okna ujęte profilowanymi, ozdobnymi opaskami, w I i II kondygnacji dodatkowo zwieńczone naczółkami. Okna facjat w formie aediculi.

1. Kamienica, fasada (elewacja północno-wschodnia);
2. Plan orientacyjny – skala 1: 25 000;
3. Plan sytuacyjny – skala 1: 500;
4. Kamienica, widok fasady z 1890 r., (AP Toruń, AmT, sygn. G. 3663);

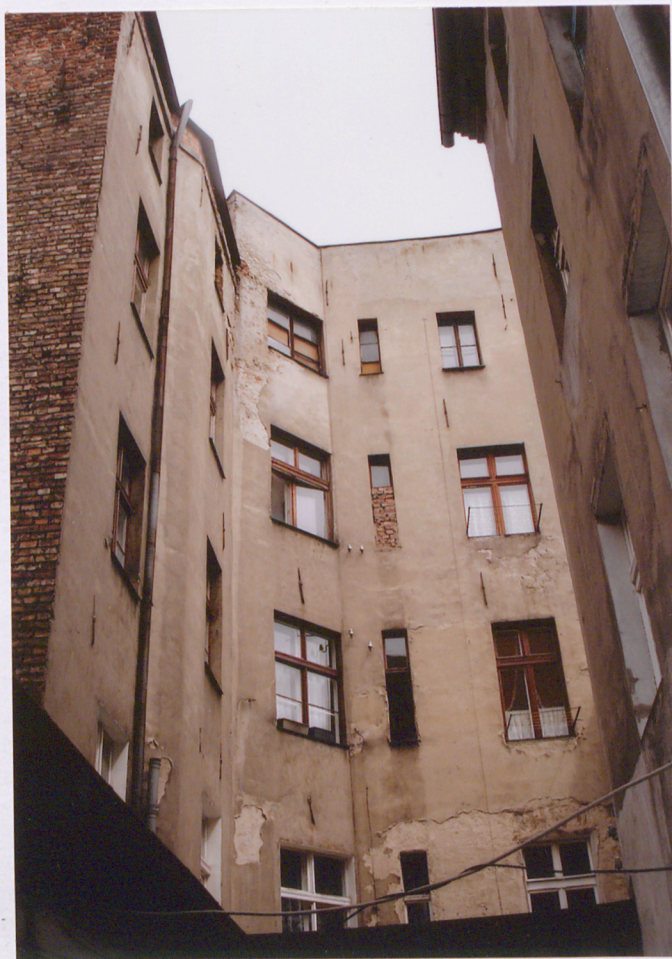
Elewacja południowa: gładko tynkowana, bez opracowania dekoracyjnego, trójosiowa. Trzecia - pld.-wsch. oś stanowi łącznik ze skrzydłem oficyny. Wyjście na podwórze w prawej, pld.-wsch osi. W osi środkowej rząd wąskich okien z szerszym – przerobionym oknem parteru. W osi narożnej okno parteru zamurowane.

8. Rzut poddasza z 1890 r., (AP Toruń, AmT, sygn. G. 3663);
9. Rzut parteru – skala 1:100
10. Kamienica, elewacja tylna (południowo-zachodnia);
11. Kamienica, parter, trakt frontowy, przedsionek, widok na posadzkę z płytek terakotowych;

| | | 20 Najpilniejsze postulaty konserwatorskie <ul style="list-style-type: none"> - odnowienie tylnej elewacji (duże ubytki tynku) - uzupełnienie brakujących elementów balustrady - wzmocnienie osłabionych murów - usunięcie przyczyny zawilgocenia i osuszenie ściany w piwnicy - naprawa zużytych nastopnic | |

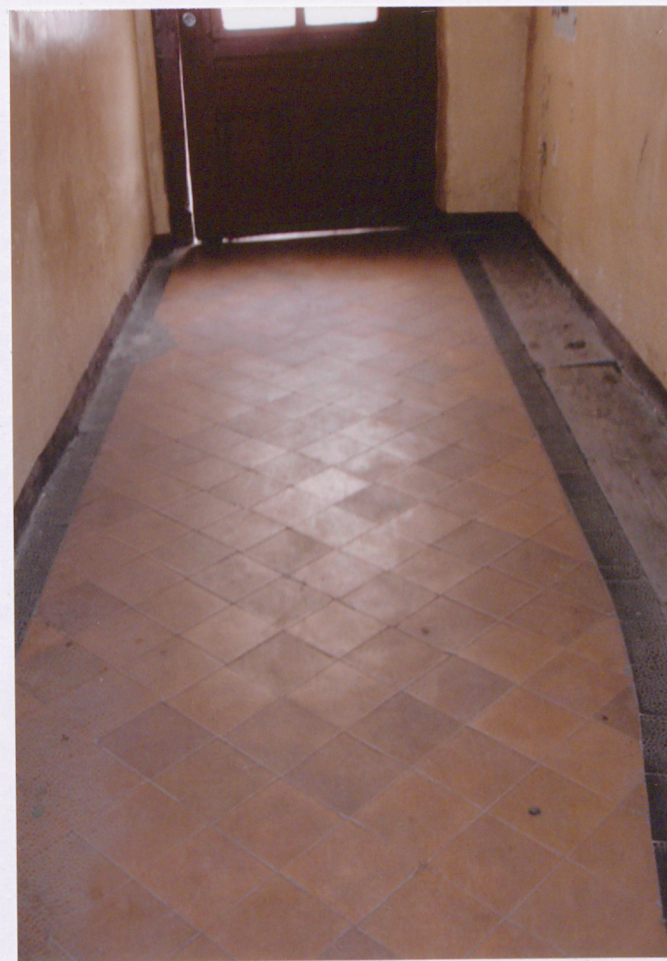
11.

Posadzki i podłogi: w sieni na parterze i na podestach oryginalne kwadratowe płytki terakotowe. W większości lokali deski z końca XIX w.

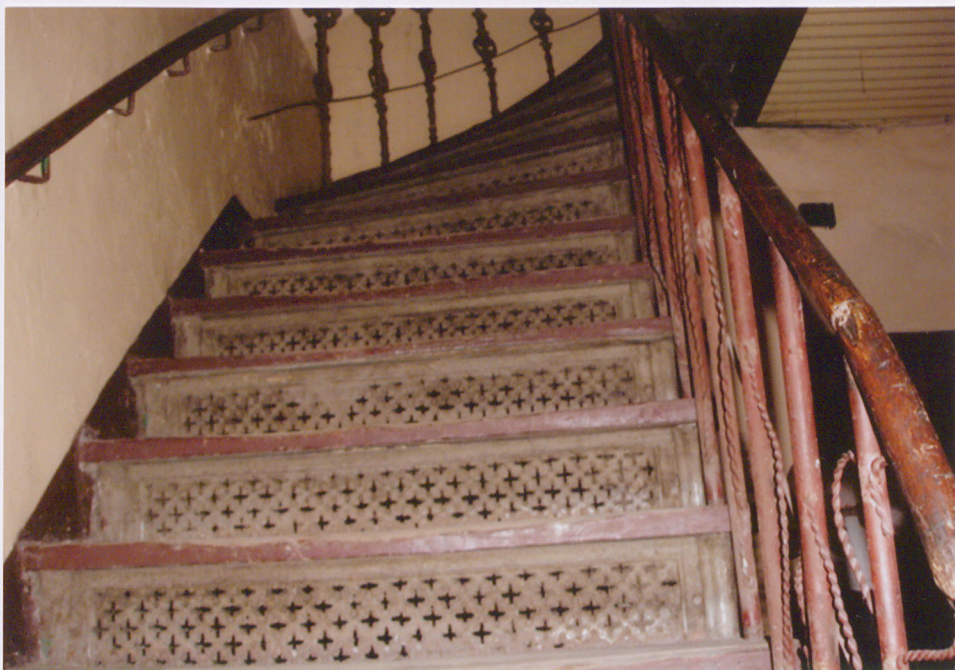
Schody główne z 1890 r., żeliwne, z ażurowymi podstopnicami, żeliwną balustradą o słupkach wąskich, profilowanych, kanelowanych, zakończonych ozdobnymi głowicami.

12. Kamienica, parter, trakt środkowy, widok na fragment schodów przy ścianie południowo-wschodniej;
13. Kamienica, fragment balustrady schodów;
14. Kamienica, okno na I piętrze elewacji frontowej;

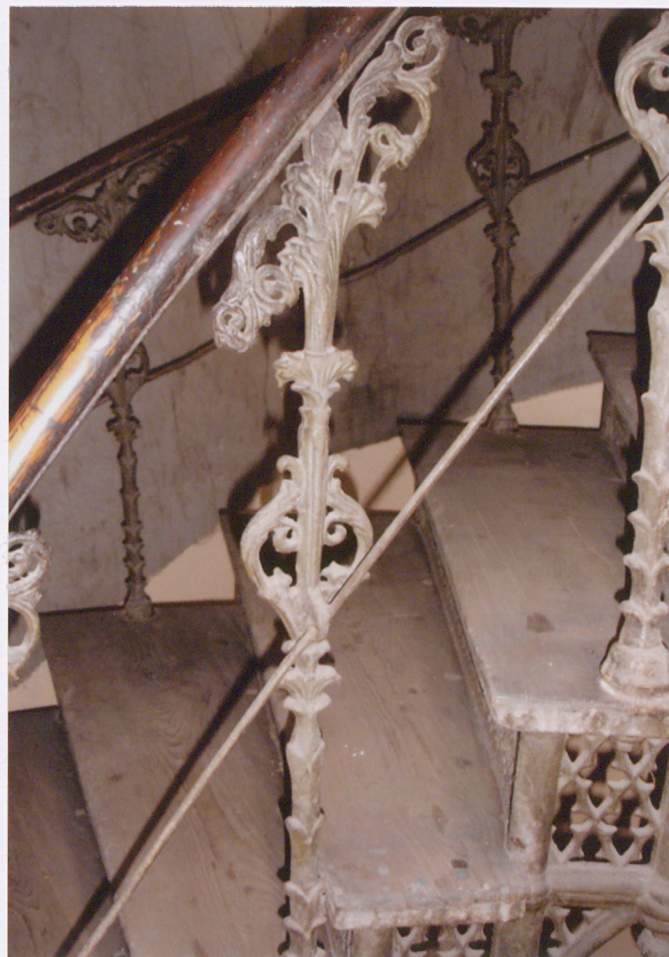
13.

Schody – zabytkowe, żeliwne z drewnianymi nastopnicami, żeliwną balustradą, wachlarzowe;

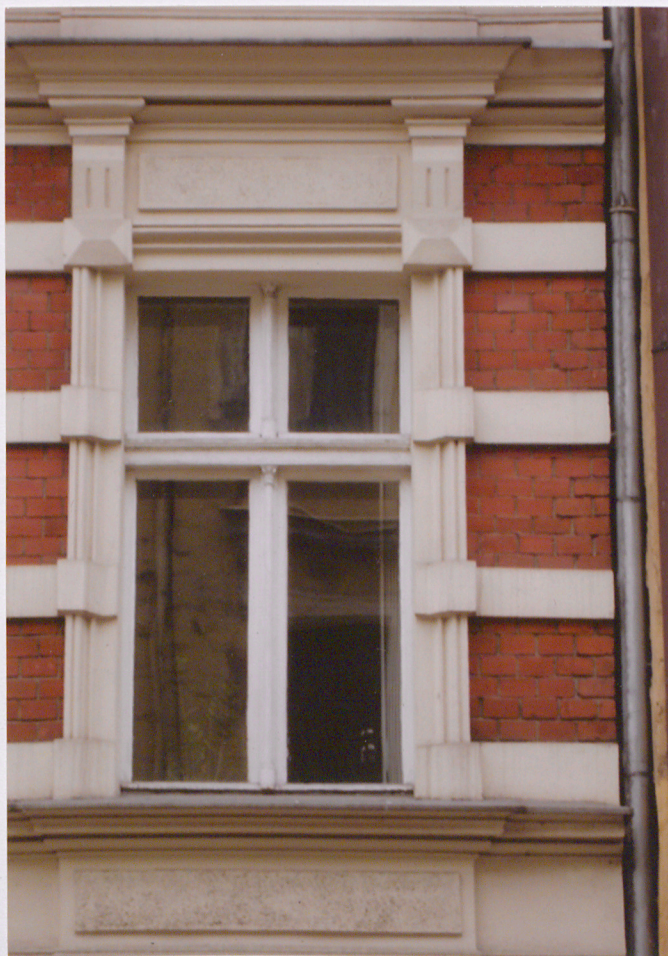
14.

Stolarka okienna – w większości: zabytkowa, na elewacji frontowej drewniana, dwudzielna, czteropodziałowa; w mansardzie stolarka współczesna PCV; na elewacji tylnej okna dwudzielne skrzynkowe i jednoskrzydłowe krosnowe;

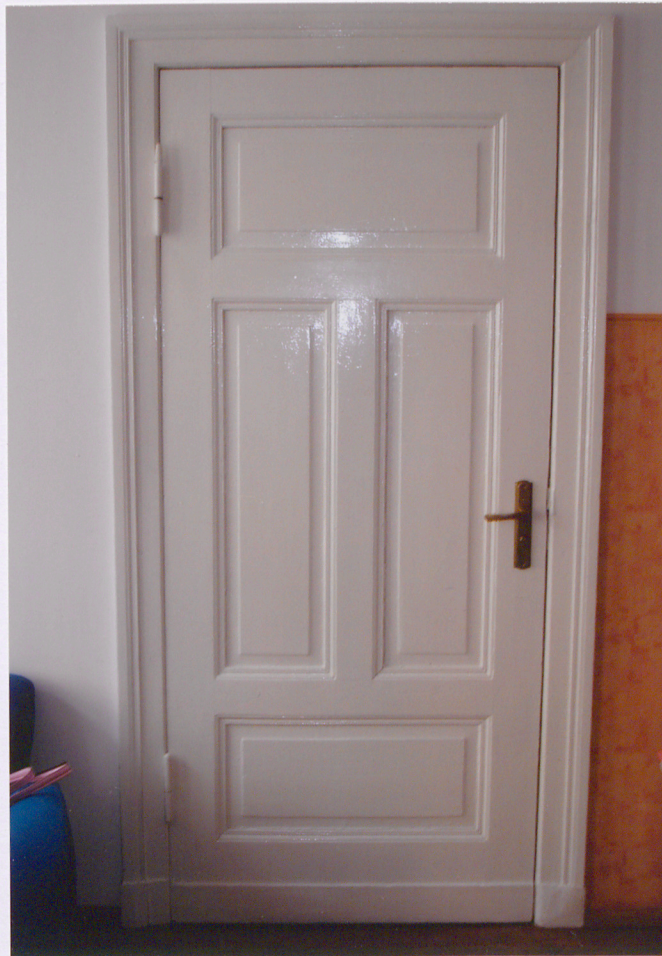
15. Kamienica, I piętro, trakt frontowy, drzwi płycinowe, jednoskrzydłowe;
16. Kamienica, II piętro, trakt środkowy, drzwi wejściowe do mieszkania, w ramowo – płycinowej 4-skrzydłowej ścianie;

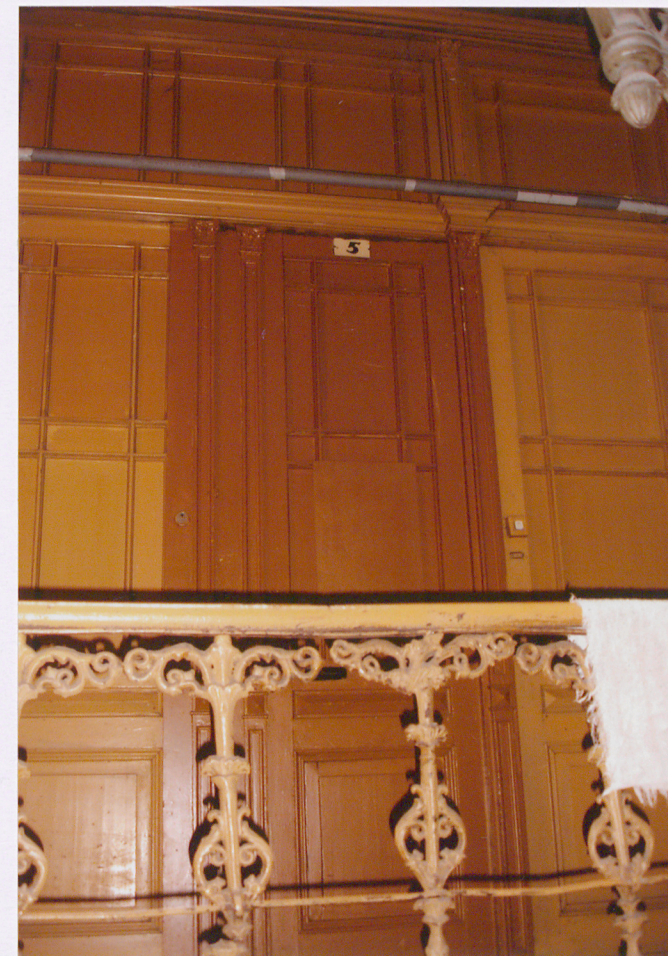
16.

Stolarka drzwiowa – zabytkowa - drzwi frontowe do kamienicy: drewniane, jednoskrzydłowe, płycinowe, częściowo przeszklone, z nadświetlem; drzwi frontowe do zakładu usługowego: jednoskrzydłowe, ramowo – płycinowe; drzwi wiatrołapu dwuskrzydłowe, wahadłowe z nadświetlem; główne drzwi do mieszkań w ramowo – płycinowej czteroskrzydłowej ścianie.

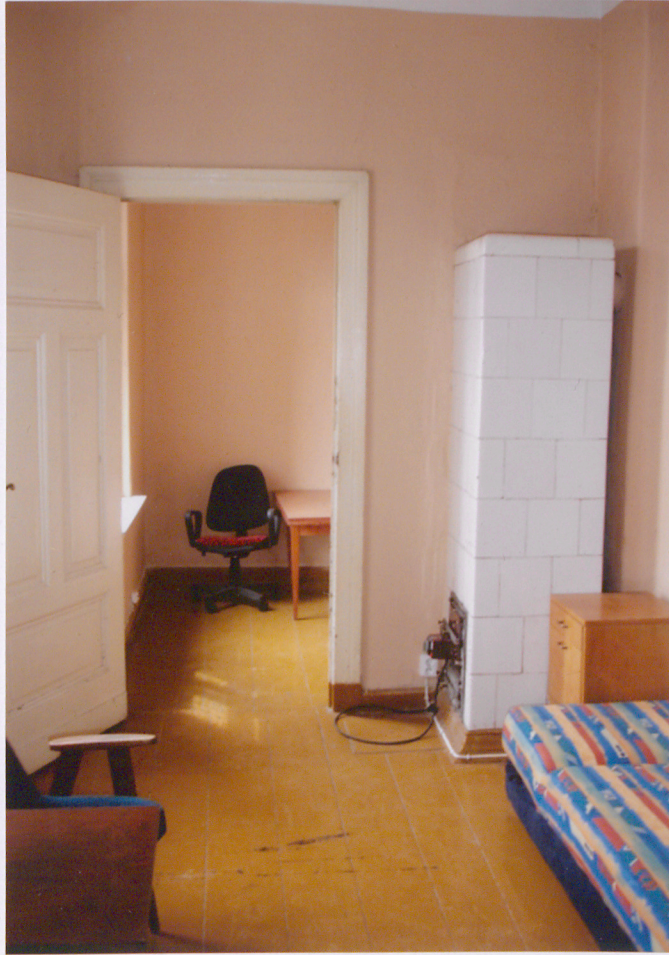
Piece kaflowe zwykłe 1-kondygnacyjne z gładkich, białych kafli (XIX/XX w.), miejscami zwieńczone profilowanym gzymsem i późniejsze piece z kafli brązowych – bez cech zabytkowych. Na II piętrze, w pokoju pld. traktu frontowego piec z żółtych wzorzystych kafli, prawdopodobnie z okresu międzywojennego.

17. Oficyna, III piętro, widok na fragment mieszkania i piec z przełomu XIX i XX w.;
18. Kamienica, poddasze, trakt frontowy, szkieletowa ścianka dzieląca pomieszczenie na dwa pokoje;

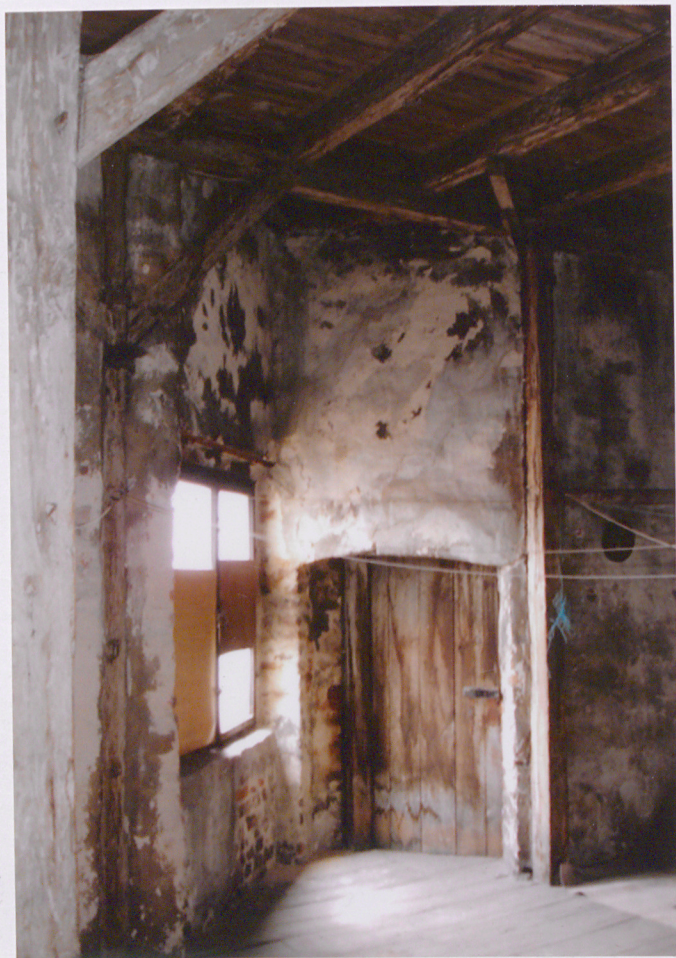
19. Kamienica, trakt tylny, pomieszczenie strychowe;
20. Kamienica, piwnica, trakt frontowy, pomieszczenie w części północno-zachodniej ;
